## 大涌谷における硫化水素中毒事故調査(Ⅱ)

Hydrogen Sulfide Toxic Accident in Ōwaku-Dani Solfataric Area, Hakone Volcano (Ⅱ)

神奈川県温泉研究所報告 第4巻, 第2号, 55—64, 1973

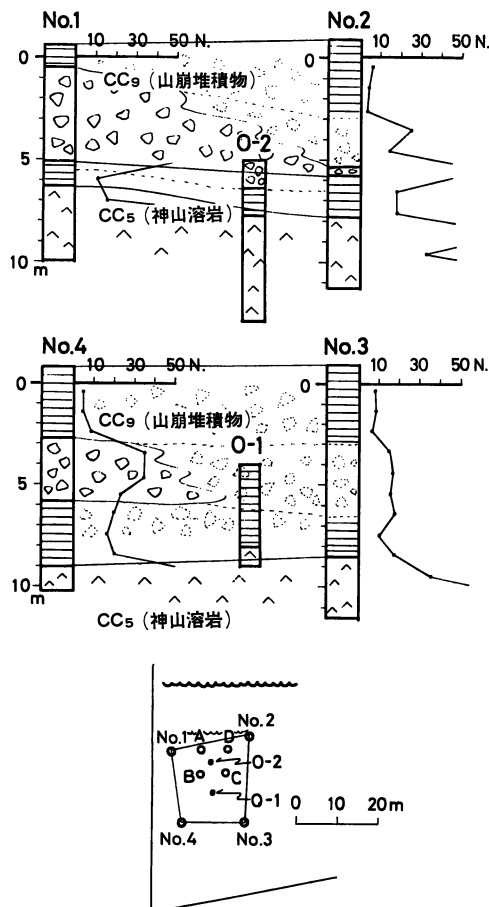
図3 事故現場の地質柱状図

本地点は大涌谷硫気地帯の周縁部にあたるので、付近の岩石は著しく硫気変質作用を受け、粘土化している。工事に先だって行なわれたボーリング調査によれば、地表から数*m*までは火山灰質粘土および火山角礫よりなり、その下位に安山岩溶岩がある。いづれも著しく硫気作用を受けて変質している。地表から数*m*の火山灰質粘土、火山角礫は久野（1952）の神山山崩れ堆積物に相当する。これらの地層の境はN値の変化によって明瞭に区別出来るようである（図3）。

事故発生後2週間になっても、地表に硫化水素が全く噴出しなかったもので、工事現場のほぼ中央部2ヶ所に深さ数mの浅いテストボーリングを行なった。図3の0-1、0-2はその地質柱状図である。いずれも地表から3~4mの深さより、岩が固くなっており、すでに削除されている4~5mの表土の部分を加えると、工事前のボーリング調査の結果とよく一致している。岩石はいずれも硫気活動による変質を強く受け粘土化されており、多量の黄鉄鉱が生成している。ところどころに小規模の割れ目があり、掘さく用泥水が逃げることもあったが、全体としては透水性が小さい(透水係数として $10^{-4} \sim 10^{-5} cm/sec$ 程度)。

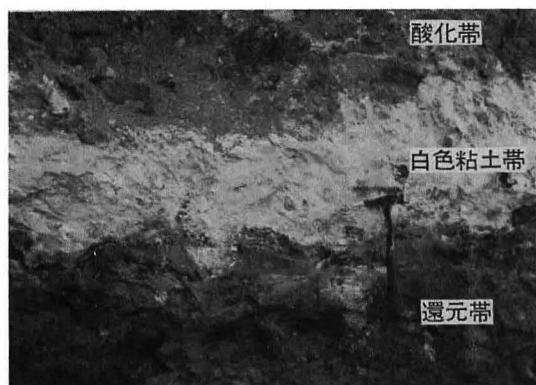
図 4 露 頭 壁 面

表土を5 *m*程削除して生じた露頭壁面を観察すると、図4に示したように、地表面は茶褐色を呈す

る透水性、通気性のよい酸化帯である。その下位に暗青灰色を呈する粘土帯がある。表面の酸化帯に対してこの部分を還元帯と呼ぶことが出来る。還元帯は硫黄作用で生じた粘土のために透水性が悪い。酸化帯の下部に厚さ20cm程の白色粘土帯が見られるところがあり、多分、ごく局部的な帯水層の水面がこの白色粘土帯の付近を上下していたものと思われる。山崩堆積物の下部、および溶岩類は黒色を呈し、粘土化しているが源岩の組織も保存されていて、透水性もやや増加している。

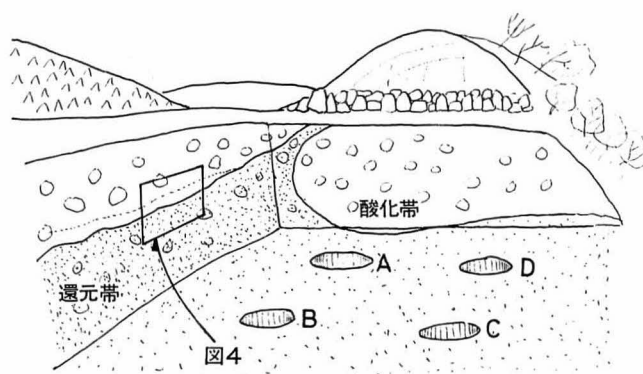
図 5 事故現場のスケッチ  
(図 8 の写真と同じ角度)

図5に示したように、工事現場の北側壁面では、酸化帯は厚さ数mの深さにまで達している。事故のおきたA穴は、最もこの酸化帯に近い位置にあり、A穴付近が工事現場のなかでは最も透水性のよい部分である。現場において透水試験を行なったところ、酸化帯では  $4.7 \times 10^{-2} \text{ cm/sec}$ 、還元帯では  $5.6 \times 10^{-4} \text{ cm/sec}$  又はそれ以下という透水係数が得られた。酸化帯と還元帯の間には透水性に大きな差があり、またA穴のみに硫化水素が噴出し、他の穴には噴出しなかった事実を考えるのに重要な要因である。

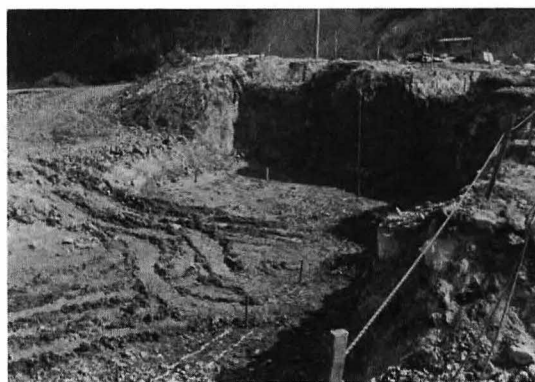
図 6 建築工事現場 (1972. 10.12)

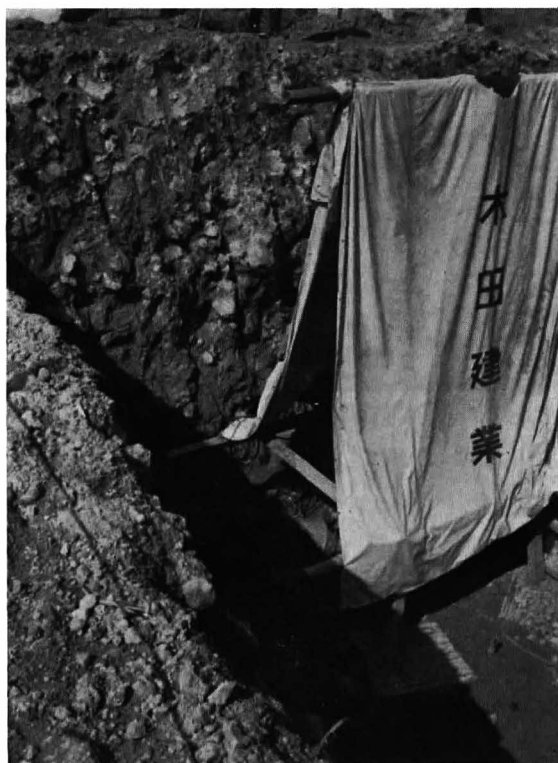
図 7 事故のあったA穴と露頭壁面（1972. 10.12）

硫化水素中毒事故直後の調査で明らかのように、コンクリート柱用の穴4個のうちA穴にのみ硫化水素3,000ppm以上を含む酸欠ガスが噴出した。その後の監視的調査では、いずれの穴からも硫化水素ガスは噴出せず、新らしく掘ったボーリング孔からもガスは検出されなかった。何故酸欠硫化水素ガスが工事現場に噴出したかについては、その後ガスの噴出がないので説明が困難の点が多い。

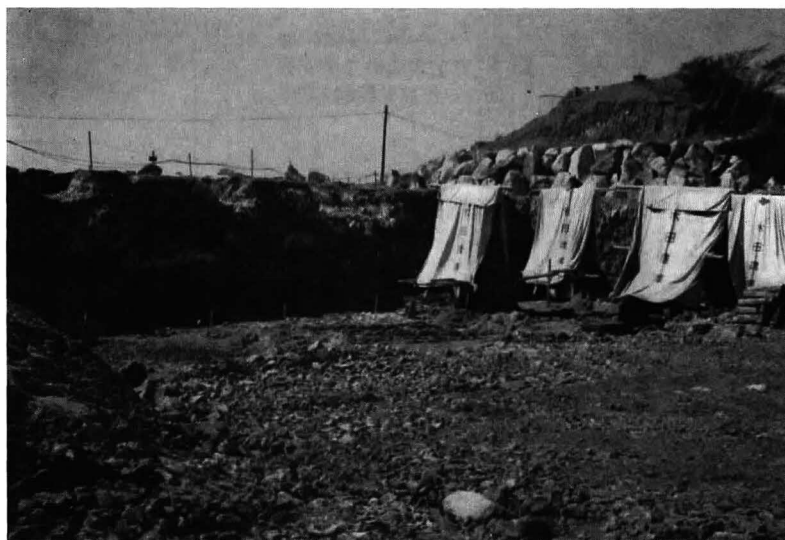
図 8 建築工事現場全景（1972. 10.12）  
（図5のスケッチとほぼ同じ角度からの写真）

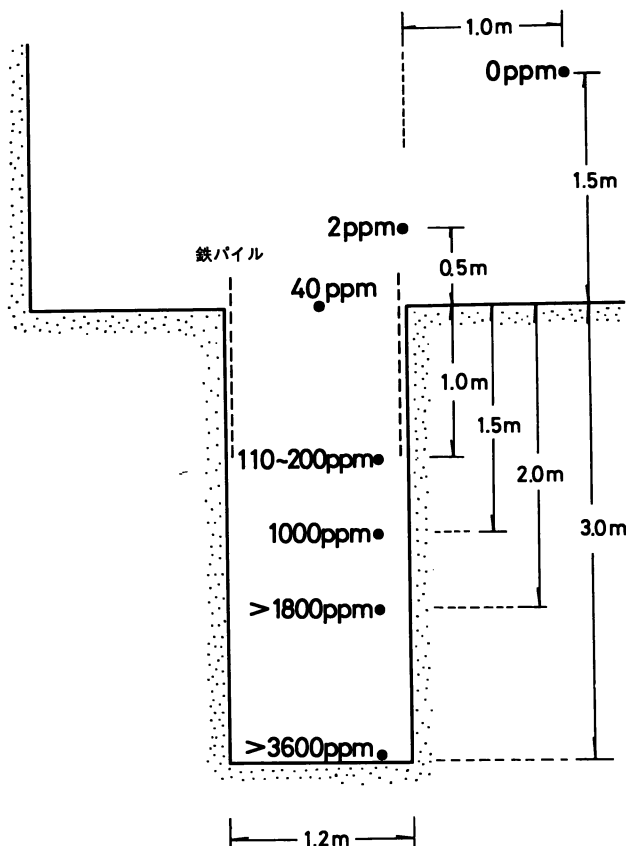
平賀，鈴木（1973）は中毒事故発生後2時間40分を経ってから穴内のガス分析を行っている。ガス中毒の作業員を助け出すために、穴の上部に設置されていた送風機を運転しているので、2時間40分で穴がほぼ噴出ガスで一杯になったと見ても大きな誤りはない。作業は降雨のため前日の午後から中止されていたので、約18時間の噴出が続いていたとして、ガス量は $66.6m^3$ になる（穴の体積の6.6倍）。2時間40分で $10m^3$ のガスが噴出したと見積ったのは、かなり大きめの値であるから、噴出ガスは大きくても $100m^3$ 程度と見てよいであろう。

図 9 事故のあったA穴における硫化水素濃度分布（平賀，鈴木1973）
