## 相模湖町の簡易水道の水質異常について

Sulfuric Acid Pollution of Stream Water in Sagamiko Town,  
Kanagawa Prefecture

\*神奈川県箱根町湯本 997 〒250-03  
神奈川県温泉研究所報告 第7巻, 第3号, 145—152, 1976

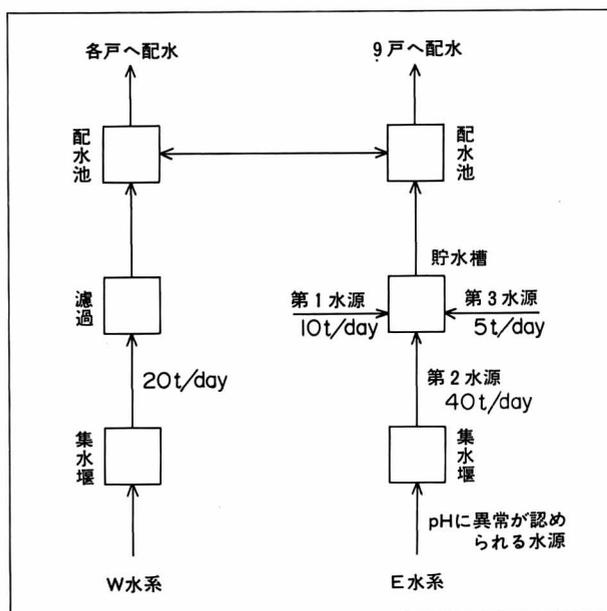
図2 奥畑簡易水道系統図

図2に奥畑簡易水道系統図を示す。水量は昭和48年8月13日の採水可能量を示す(津久井保健所調査)。E水系は本流(図2の第2水源)と支流(第1, 第3水源)の水を合わせて取水している。取水方法は沢に堰を設けて、そこからパイプで貯水槽に集める方式である。

水道水のpHは毎月定期的に調査されている。表1に経年変化を示す(津久井保健所資料)。試料は2つある配水池から交互に採水している。この表からpHの低下は昭和48年8月以前にもしばしばあり、すでに昭和46年1月から始まっていることが分る。関係者の話によれば昭和45年にもpH低下があったとのことである。E水系の第2水源は他の水源で水量が不足する時のみ利用される。この視点で表1をみるとpHの低下する時期は第2水源が利用される渇水期の冬と水需要の増加する夏である。これから第2水源のpH低下が原因であると予想され、事実第2水源のpHが低いことは津久井保健所の調査により明らかになっている。したがって、何故第2水源のみがpH低下をおこしたのかそのメカニズムを探るためにどの地点から水質が悪化しているか、汚物や薬品などによるものなのかを明らかにする必要がある。

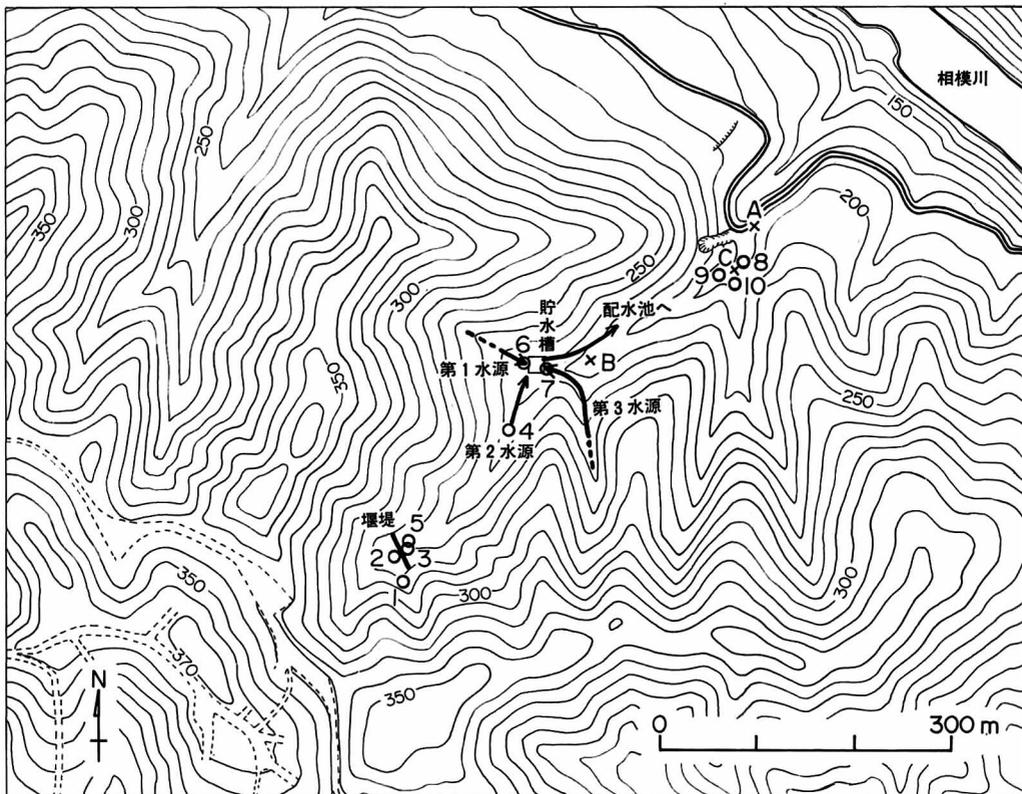
図3 採水位置図  
数字は試料番号で表2に同じ

E水系の水源水のpH低下がどこから生じているかを調べるために8カ所で採水し、水質分析を行った。図3に採水位置を示す。表2は分析結果である。これからpH低下はNo.2の地点で始まっている。No.1は支流のNo.6（第1水源）、No.7（第3水源）と共に溶存物質の少ない良好な水で飲料に適している。

No.2とNo.3の間には高さ約10mの堰堤があり、堰堤内部はピクニックランドを造成する時に崩された小仏層群の黒色頁岩や砂岩の土石で埋まっている。No.2はこの土石だまりの表面を流れる

水で、No. 3 は堰堤下部の水吐口から流出する水である。No. 1 の流水がこの土石だまりの表面を流れてゆぐだけで pH は低下し、溶存成分が増加してゆく。堰堤下部の水吐口からは多量の地下水が流出している。この水は堰堤より上流の山地から浸み出した地下水が土石だまりの中を流れてきたものである。この水はより酸性であり、溶存成分が増加し、硫酸イオンが異常に多い。硫酸イオンが多いのは土石だまりの中で硫酸が生成されたからである。硫酸が生じれば pH は低下する。これが第2水源の pH 低下の原因である。何故土石だまりの中で硫酸が生成されたのか、その“からくり”を究明する必要がある。この酸性の水はこの沢のこれより下流部の水質を支配している。No. 3 から No. 4 への水質変化は No. 3 の水にこの付近の一般的な水質

堰堤の水吐口の内部は水酸化第二鉄  $\text{Fe}(\text{OH})_3$  が沈澱して赤くなっている。No. 3 の水には他のものよりも鉄分が多いことが分析値にも表われている。支流が合流する所 (図3の B, C) では水酸化アルミニウム  $\text{Al}(\text{OH})_3$  の沈澱がみられる。これは酸性の水に中性の水が加わり pH が上昇したために黒色頁岩中から溶け出したアルミニウムが沈澱したものである。なお、低い pH は現在も続いている。

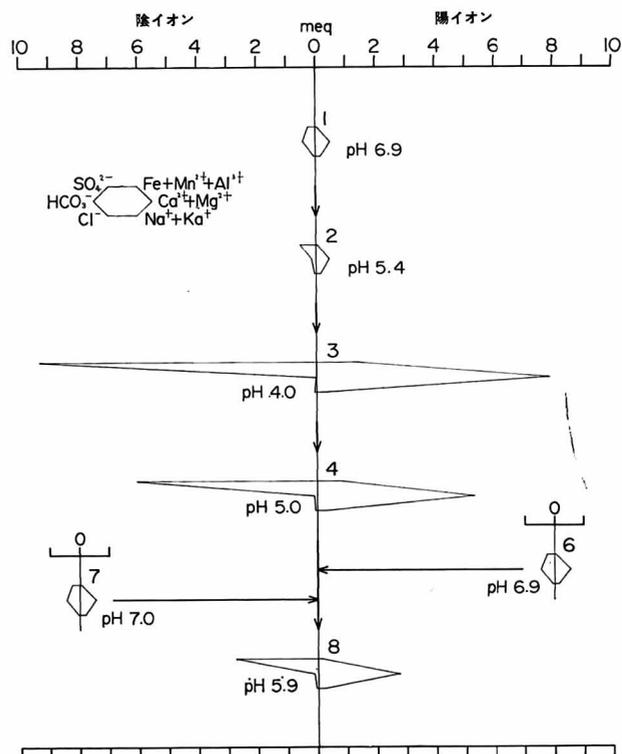
図4 水質パターン

の水 (No. 1, No. 6, No. 7) がおよそ 2 : 1 の割合で、また No. 4 から No. 8 への水質変化はおよそ 1 : 1 の割合で混合すれば説明される。これらの水質の変化していく様子を図4に示す。

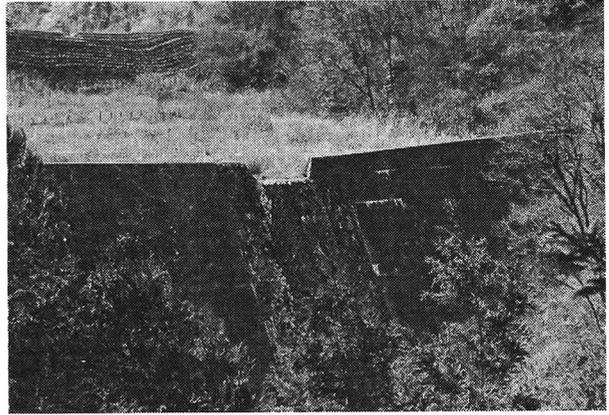
写真2 砂防堰堤

E水系の奥には堰堤があり、小仏層群の黒色頁岩や砂岩の碎石で埋められている。現地での周囲の状況調査、聞き込み調査、水質調査を行なった結果、廃棄物による汚染は考えられない。この土石だまりに流入する水 (No. 1) は正常であり、土石だまりと接触した No. 2, No. 3 の水は pH が低い。土石との接触程度と溶存成分の増加の割合は正の関係にあり、堰堤下部の水吐口から流出する No. 3 の方が No. 2 よりも溶存成分は多く、酸性である。このことから pH 低下の原因はこの土石だまりに隠され

pH が低いのは硫黄および鉄酸化菌 (チオバチルス, フェロバチルス) によって黒色頁岩中に含まれている黄鉄鉱が酸化されて硫酸がつけられたためである\*。これらの酸化菌の働きが活発になったのは黒色頁岩が砕かれて土石だまりの下部深くまで水や酸素の供給が容易になったからである。これらのバクテリアは比較的酸性の高い環境 (pH 4 以下) で最適な活性を持ち、純粋な化学的酸化は pH 4 以下で急激に遅くなる (Dugan, 1973)。ここで生じた第二鉄イオンは水と反応して水酸化第二鉄 Fe(OH)<sub>2</sub> となって堰堤の水吐口内部に見られるように沈澱している。\*\*一般に泥岩中には酸化アルミニウムが多く含まれている。沢の入口の露頭 (A) でみられた硫酸塩鉱物のアルノーゲンバクテリアの作用によってできた硫酸が黒色頁岩中のアルミニウムを含む長石などの鉱物と反応し、晶出したものである。

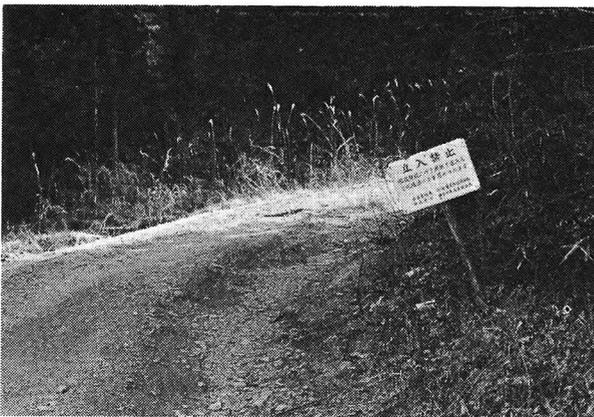
写真3 水源地“立入禁止”立札

(4) 奥畑の簡易水道水源地付近は“立入禁止”の立札が1枚あるだけで他の水源地に比べて管理が悪いので改善する必要がある。

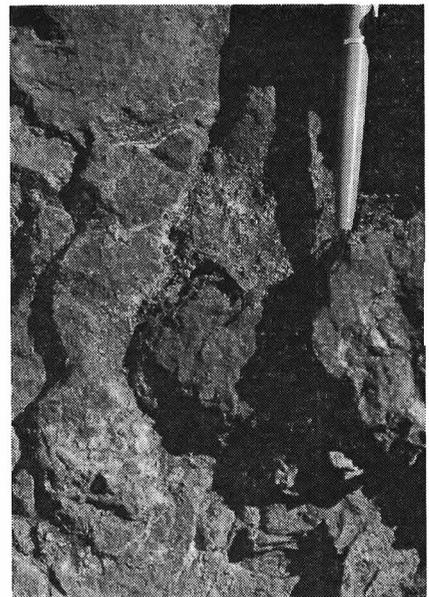
(2) 小仏層群の黒色頁岩の表面に晶出しているアルノーゲンはバクテリアの作用によってできた硫酸イオンと黒色頁岩中のアルミニウムを含む長石などの鉱物が反応して生成した。

写真4 黒色頁岩の表面に晶出しているアルノーゲン（白い部分）
