## 変状急斜面の調査と崩壊

Stability of a Slope in the Tertiary System Area, Kamakura City

神奈川県温泉地学研究所報告 第20巻、第2号、71-76、1989

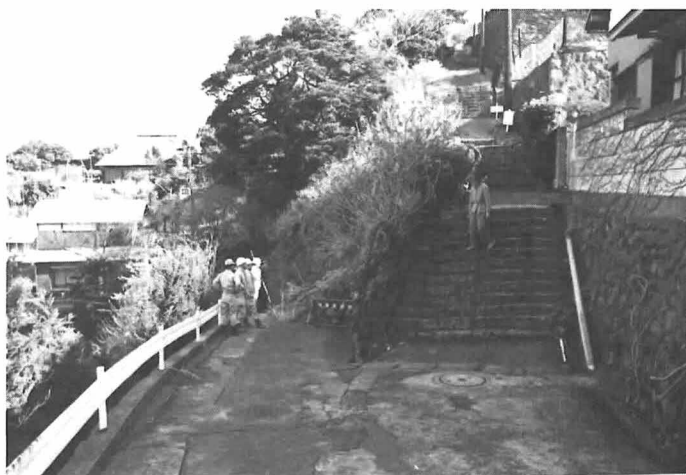
写真 1

昭和62年3月24日、この斜面のFブロック(写真4、5)で予想した通り斜面の崩壊が発生し、石垣が壊れた(写真1、2、3)。鎌倉地域では3月23日に5mm、24日に26mmの降雨があった。この年は1月に27mm、2月に38mm、3月は上旬に80mm、中旬に53mmの降雨があり、3月24日の3時間連続降雨も14mmでそれほど大きなものでなかったが、その降雨が斜面崩壊の引金となった。鎌倉市役所では二次災害の発生を予防するため、法面アンカー工、およびブロックにロックネット工を実施してこの斜面の安全を確保した(写真6)。

斜面崩壊後  
昭和62年 3 月24 日

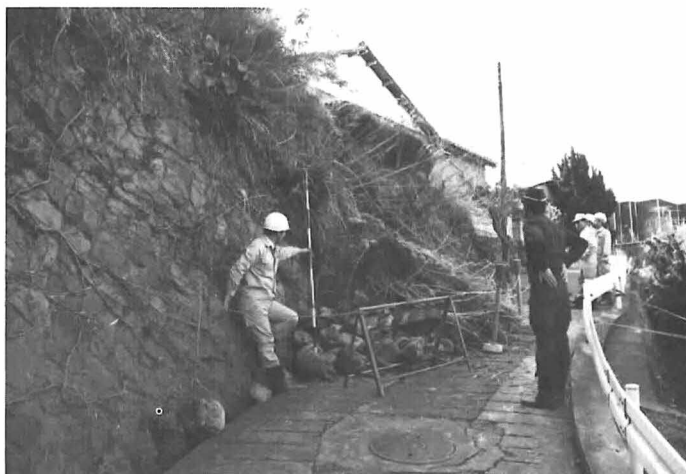
写真2

斜面崩壊後  
昭和62年 3 月24 日

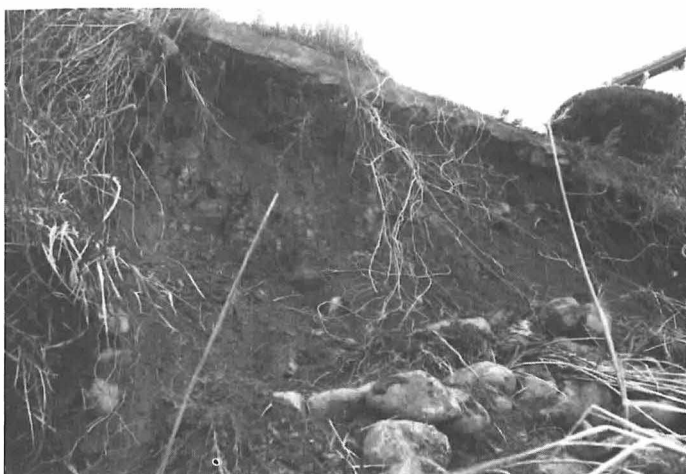
写真3

斜面崩壊後  
昭和62年 3 月24 日

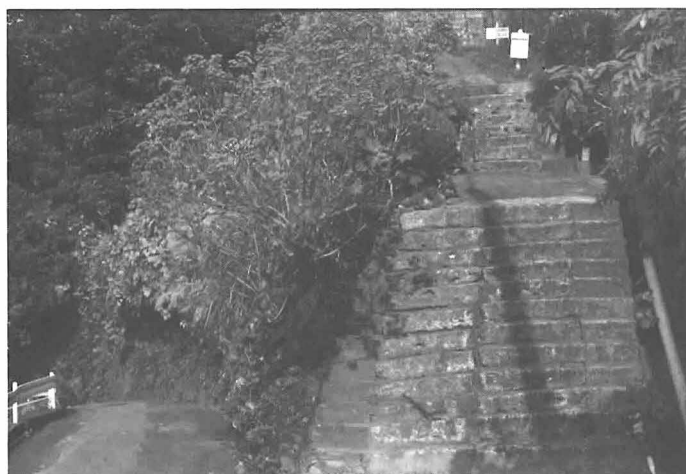
Fブロック：歩道の階段の一部が斜面と反対方向に傾斜していて、地すべり面の存在を示している。頭部の引っ張り亀裂は明らかに主亀裂で一次亀裂である。ブロック末端部で圧縮力を受け石垣が飛び出している。末端部が沢型のため抵抗土塊が少なく危険である。

写真 4  
斜面崩壊前  
昭和61年12月 6 日

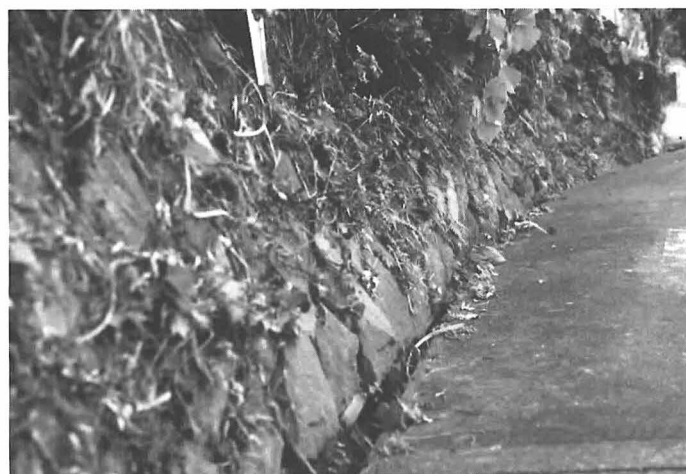
写真 5  
斜面崩壊前  
昭和61年12月 6 日

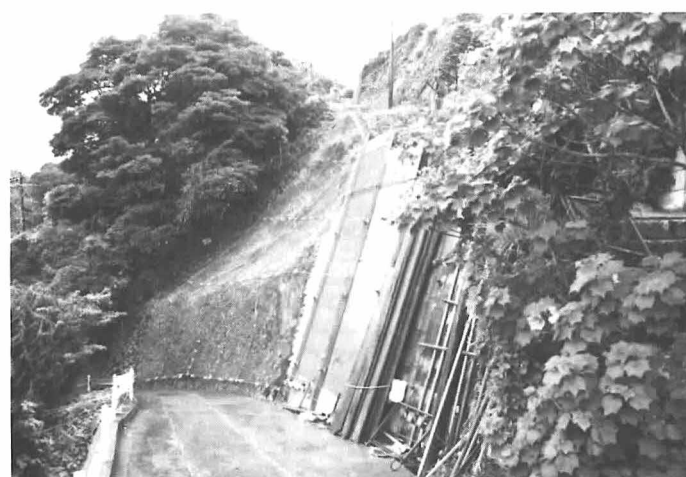
写真 6  
斜面安定工事  
昭和62年 8 月
