# 台湾の921集集大地震について

大山正雄<sup>\*</sup>、黄金旺<sup>\*2</sup>、呂進榮<sup>\*3</sup>

報告, 神奈川県温泉地学研究所観測だより 通巻第50号, 85-104, 2000.

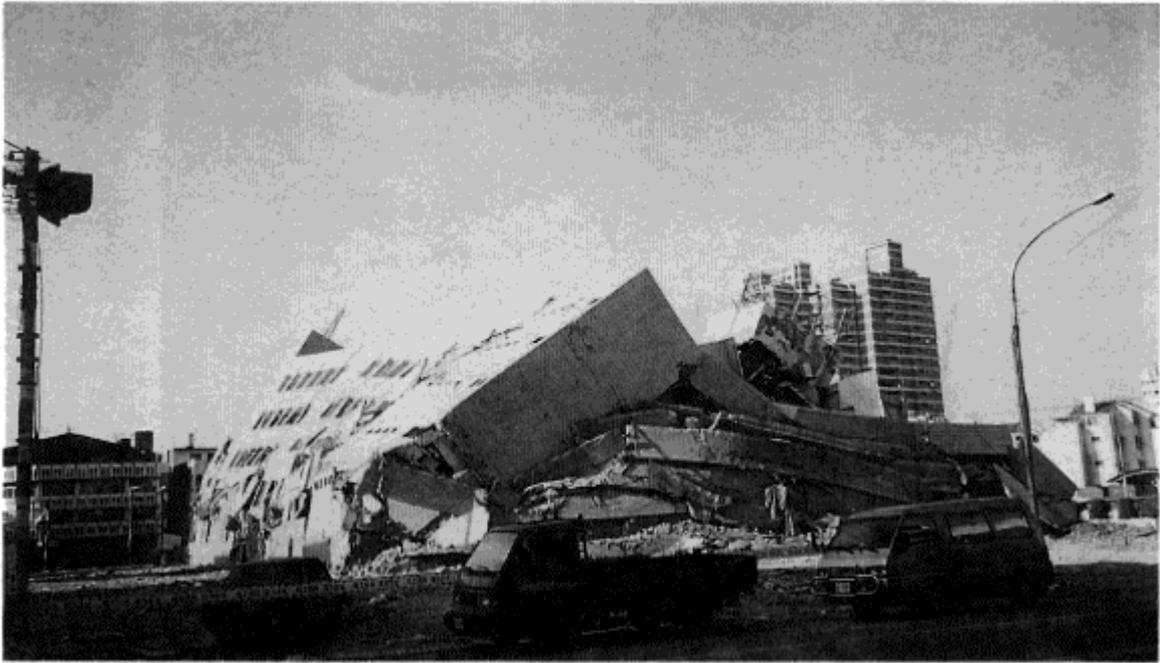
豊原市は台中盆地の北東部に位置し、台中盆地の北を西流する大甲溪の扇状地に発達した街である。街の中心部での建物被害は多くはないが、市場の建物(豊原市豊東路)がいわゆるパンケーキ状に上から下まで崩れ落ちる崩壊をしていた(写真1)。この市場は建設したばかりであったという。周囲には、新旧、大小の建物が建っているが、外見上ほとんど被害を受けていない。こうしたことから、崩壊した市場の建物は手抜き工事と指摘されて、裁判中のため崩壊した現状を残しているとのことである。

写真1 豊原市のパンケ - キ状に崩壊した市場(1999年12月24日, 大山撮影)

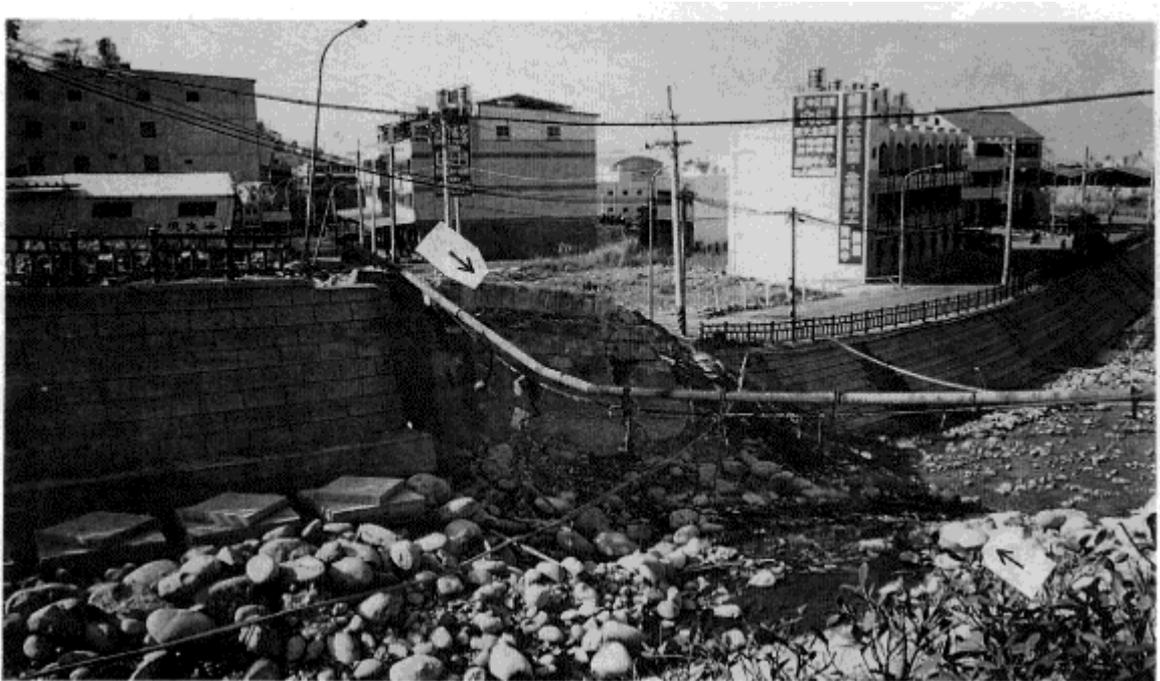
中正公園は市街地中心部の東に位置している。中正公園(標高250m)の前を流れる幅10mほどの早溪は、車籠埔断層によって上流(東)側の河床が5mほど上昇して遷急点を形成している(写真2)。この場所には公園一号橋が架かっていたが崩壊したのですでに撤去した

写真2 車籠埔断層で早溪の河床が約5m上昇。矢印は断層(1999年12月24日, 大山撮影)

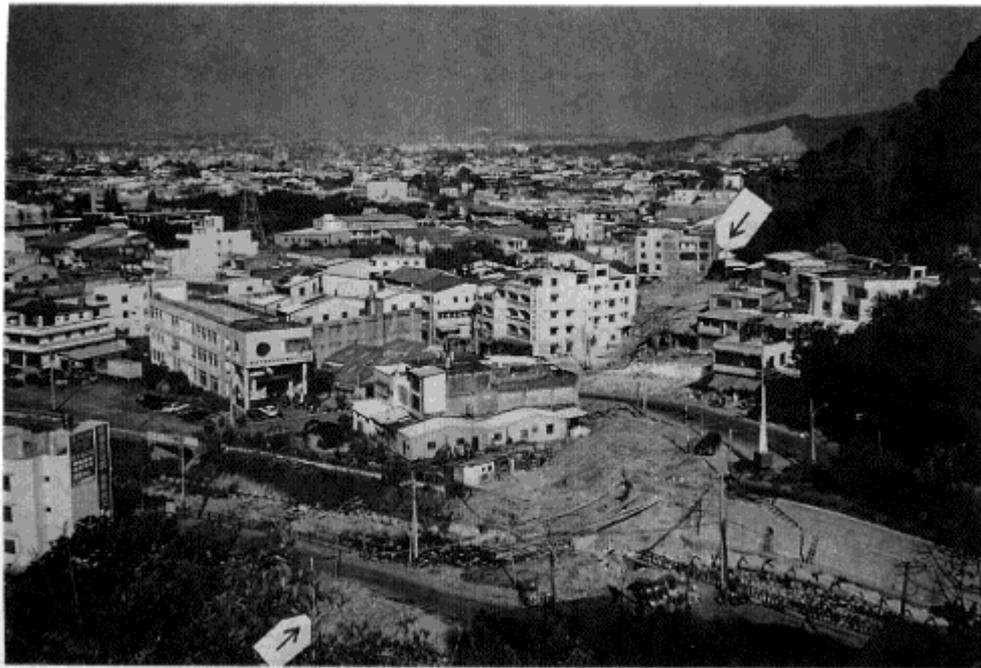
とのことである(写真 3)。河床は断層発生時に段差をなしたであろうが、次第にならされているものと考えられる。車籠埔断層は旱溪を直角に横断し、ほぼ南北に走っていて、その直上の幅 10 数mの部分の建造物は壊滅的な損傷を受けている。なお、旱溪から車籠埔断層に沿って北約 5km のところが長庚大橋や石岡水壩(ダム)のある大甲溪である。断層は大甲溪を横切り、上流(東)側を約 8m上昇させたので滝を出現させた。

写真3 豊岡市街と中正公園一号橋の崩壊地点。矢印は断層  
断層直上の建造物は壊滅的となり撤去されていた(1999年12月24日, 大山撮影)

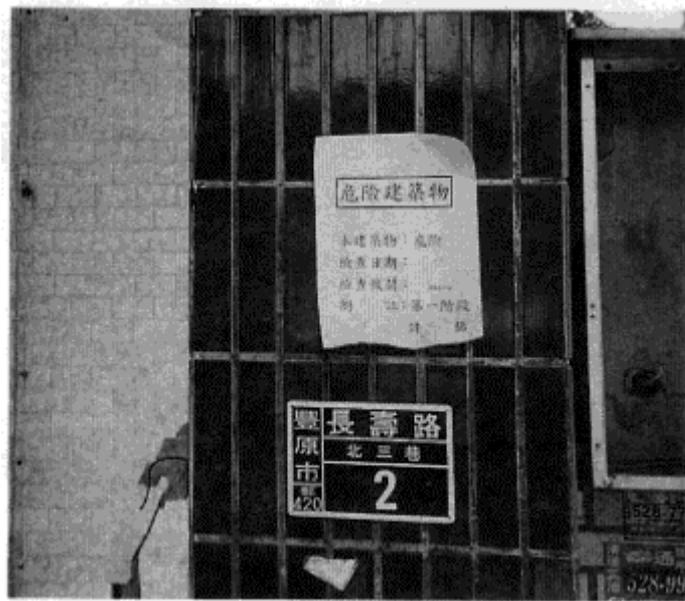
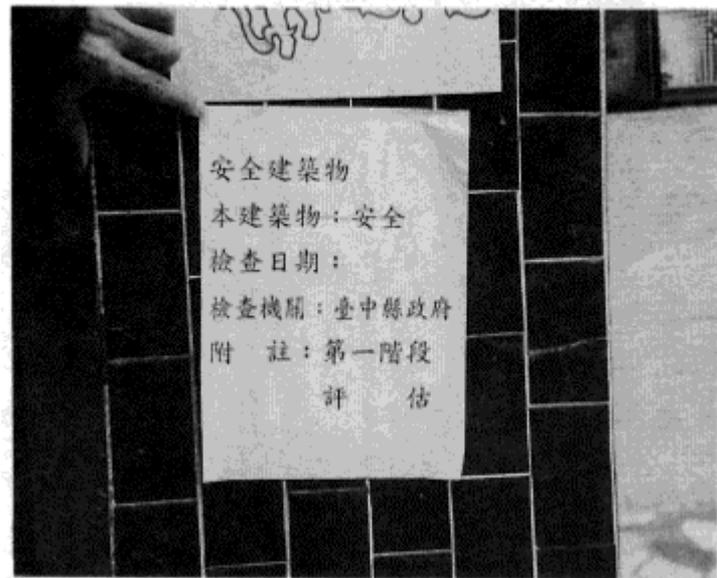
写真4 「危険建築物」と「安全建築物」の張紙(1999年12月24日,大山撮影)

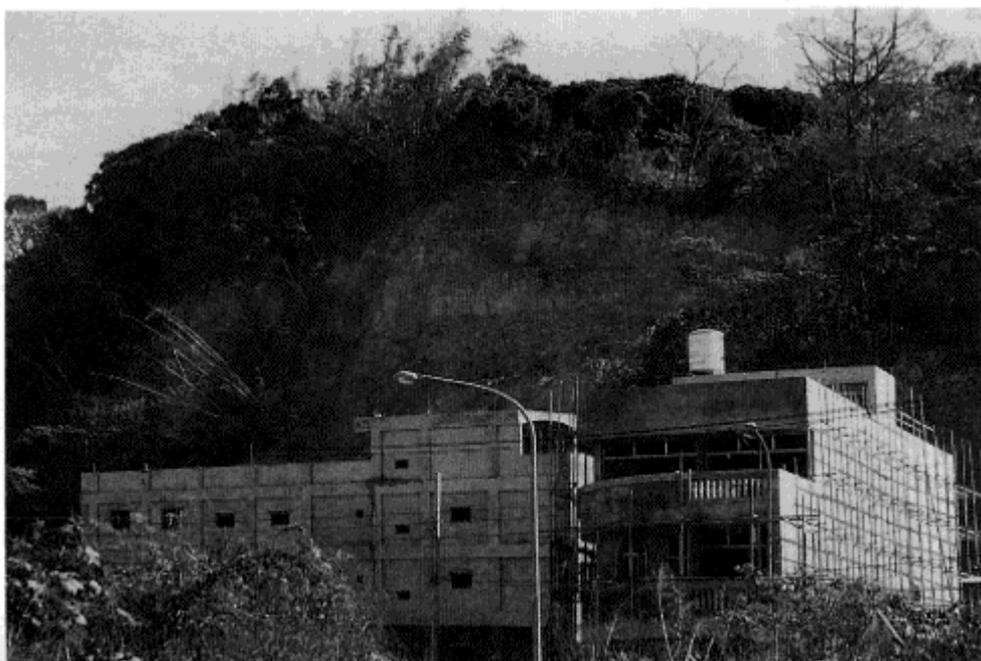
旱溪沿いの丘陵は約 30m 程の崖を成し、頂上付近に旱溪と同様の礫を露出している(写真 6)。丘陵は断層運動によって上昇しているものと考えられる。要するに、丘陵は成長しているといえる。豊原丘陵と旱溪との比高差は 30m である。段差 5m を生じた今回と同規模の地震が過去に起きたとすると、変位 30m になるには 6 回ほど必要となる。地震の周期は今のところ不明であるが、周期が 1000 年程度(Robert et al., 1997)ならば、豊原丘陵は約 6000 年で形成されたことになる。今後の調査結果を待ちたい。

写真6 頂上付近に礫の露頭を見せる断層崖(1999年12月24日,大山撮影)

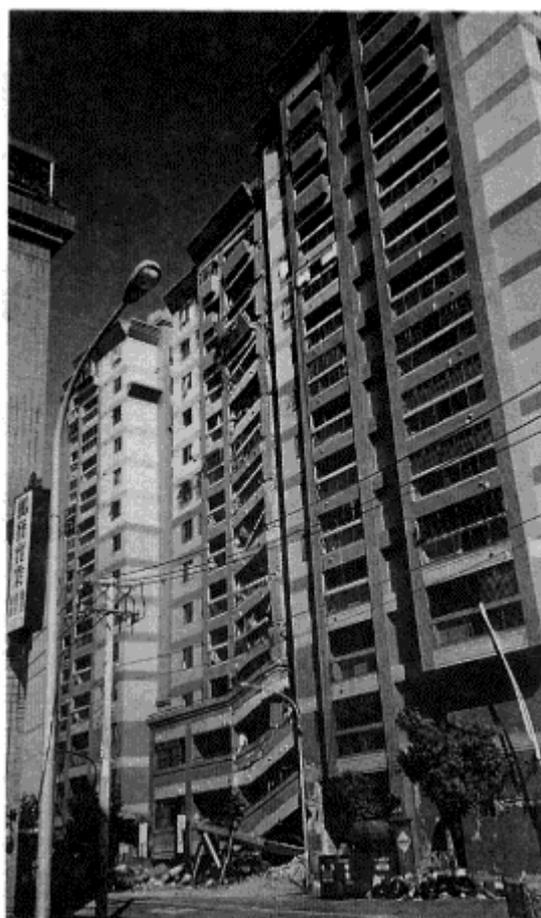
旱溪は下流の南で西に流路を変え、烏溪に注いでいる。写真7は旱溪が西に変わる右岸のマンション(台中市五權南路691巷22-1)である。中央部は崩壊し、マンション全体が無人となっており、県政府の「危険建築物」の紙が張ってあった。このマンションの前の道路を挟んで向かいの建物は被害は小さいようで住んでいた。

写真7 豊原市南部のマンションの損傷(1999年12月24日,大山撮影)

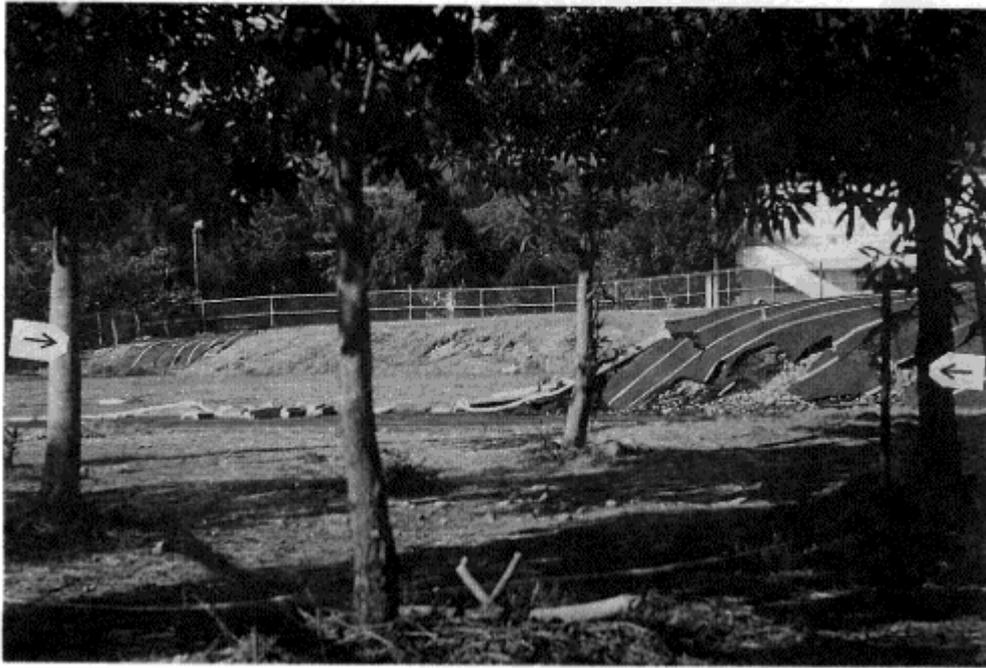
光復小・中学校は町の南端にある。校門を入ると幅 5m 程の路を挟んで旱溪側に光復国民小学校(台中県霧峰郷光復興村信義路 50 号)、丘陵側に中学校が並んでいる。その路の突き当たりが霧峰郷総合運動場である。この運動場のトラックに車籠埔断層が分断して走り、西側に乗り上がるようにして隆起している(写真 8)。断層による標高差は約 1m である。

写真8 霧峰郷総合運動場と地震断層。矢印は断層(1999年12月24日,大山撮影)

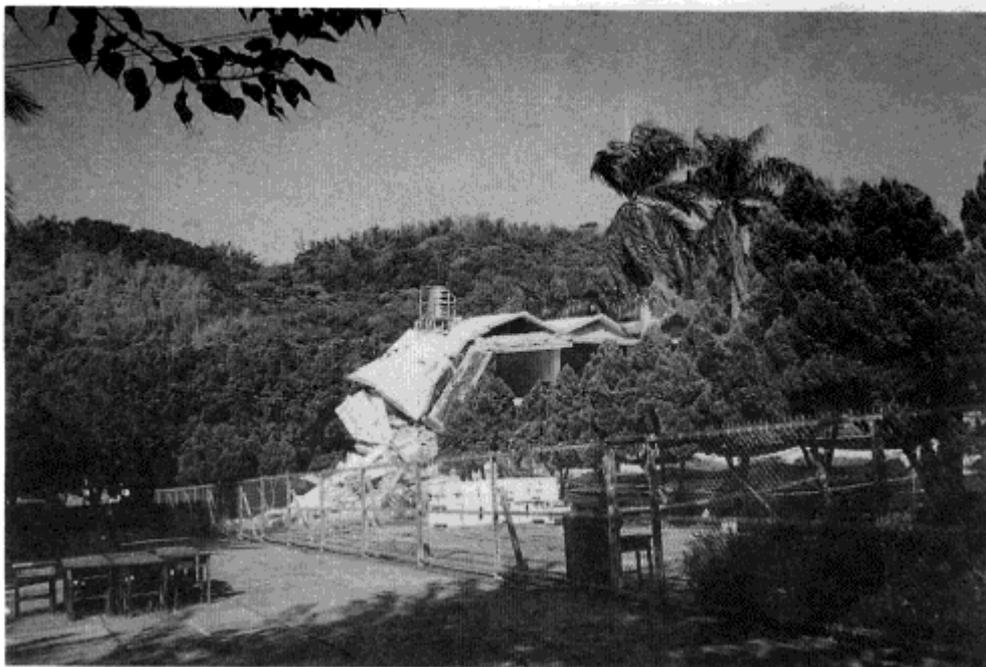
断層の北側は中学校の敷地を横断している。中学校の建物は大きな損傷を受け(写真9)、閉鎖されていた。一方、小学校はほぼ無事であり、各教室で授業を行っていた。断層の南側は外乾溪の堤防を破壊し、河床を横断している。外乾溪はほとんど水流がなく、河床を露出していた。断層の東の峰々は地肌を全山露出し、大規模な斜面崩壊の状況を示している(写真10)。

写真9 霧峰郷光復中学校舎(1999年12月24日,大山撮影)

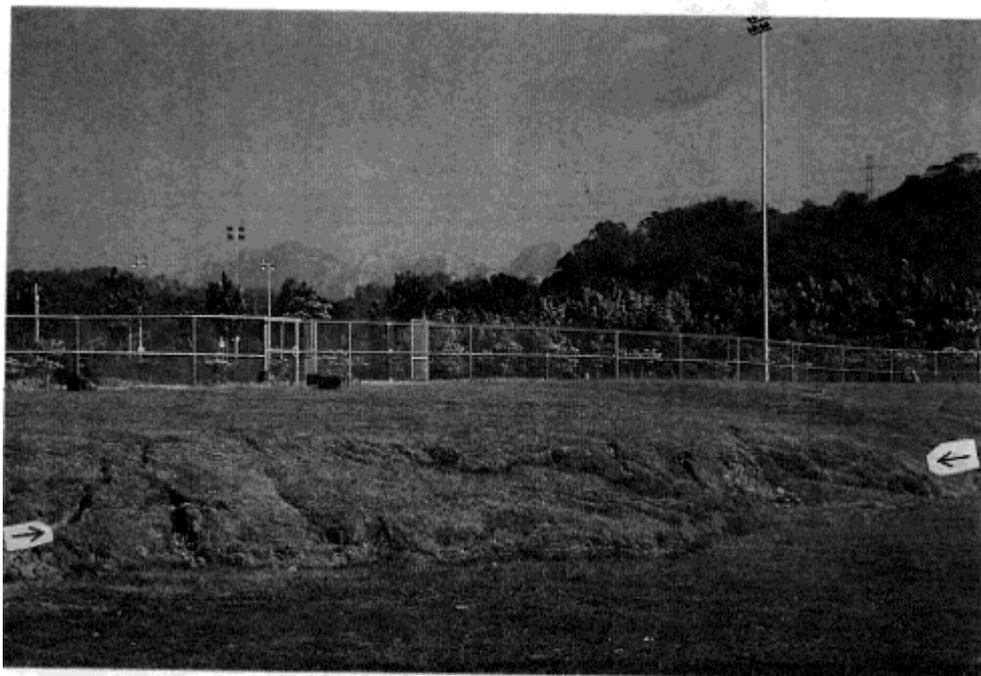
写真10 霧峰郷総合運動場の地震断層と東の全山斜面崩壊した峰々  
(1999年12月24日, 大山撮影)

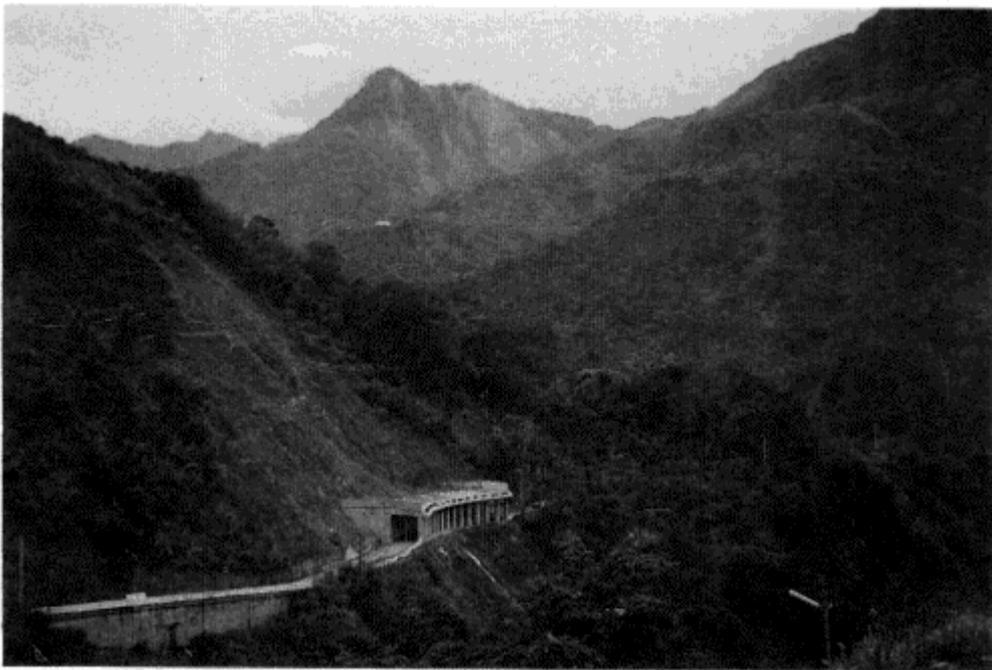
東埔温泉場(南投県556信義郷東埔温泉)は集集から約40km南に位置し、玉山山脈の谷を深く刻む陳有蘭溪支流の右岸急斜面に分布している(写真11)。標高は1,120mである。温泉は無色透明無臭のほぼ中性の炭酸カルシウム泉である。温泉場の地震被災は小さかったようであるが、周辺の山に斜面崩壊を見せている(写真12)。

写真12 東埔温泉場周辺の斜面崩壊(1999年12月25日,大山撮影)

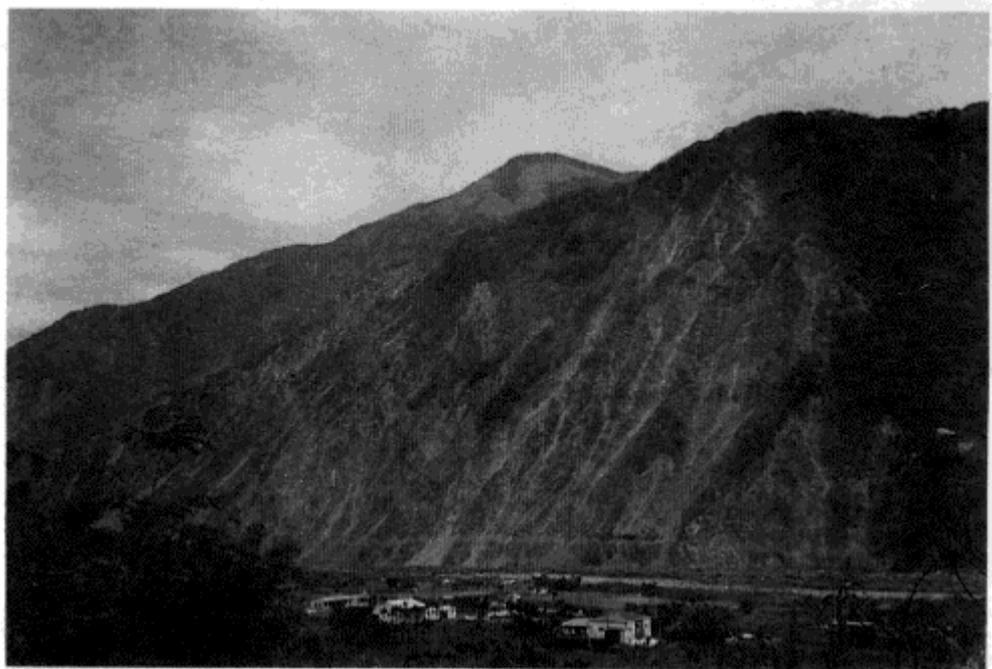
陳有蘭溪は台湾最高峰玉山(3952m)の北斜面に発して北流し、水里(シュイリ-)の上流で中央山脈の合勤山(3416m)から西流する台湾最大河川の濁水溪に合流している。陳有蘭溪の右岸(東)沿いの山地は著しい斜面崩壊をしていた(写真13)。

写真13 陳有蘭溪右岸(東)沿いの斜面崩壊(筆石付近)(1999年12月25日,大山撮影)

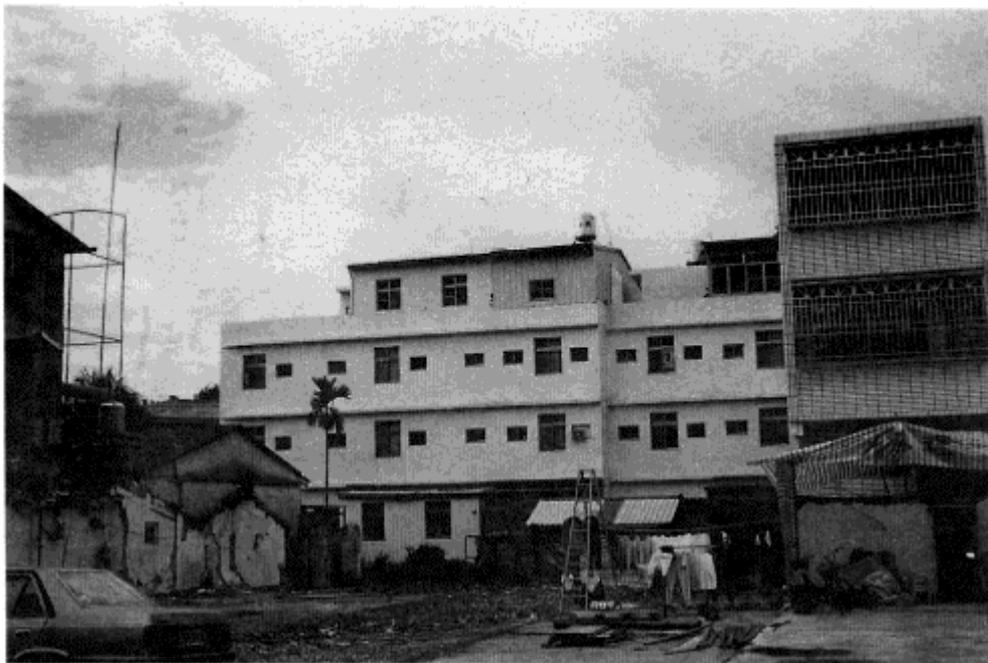
街並みはかつて繁栄しただけあって大きく、一見しただけでは寂れている様子が見えなかった。しかし、今回の震源地でもあるので、被災状況は深刻のようである。メイン通り沿いに次々に現れる空間は倒壊した建物の撤去された場所である(写真15)。その場所にプレハブ住宅やテント生活の姿があった(写真16)。通りの中央部にある集集警察署の建物は

写真15 集集の倒壊建物の撤去場所(1999年12月25日,大山撮影)

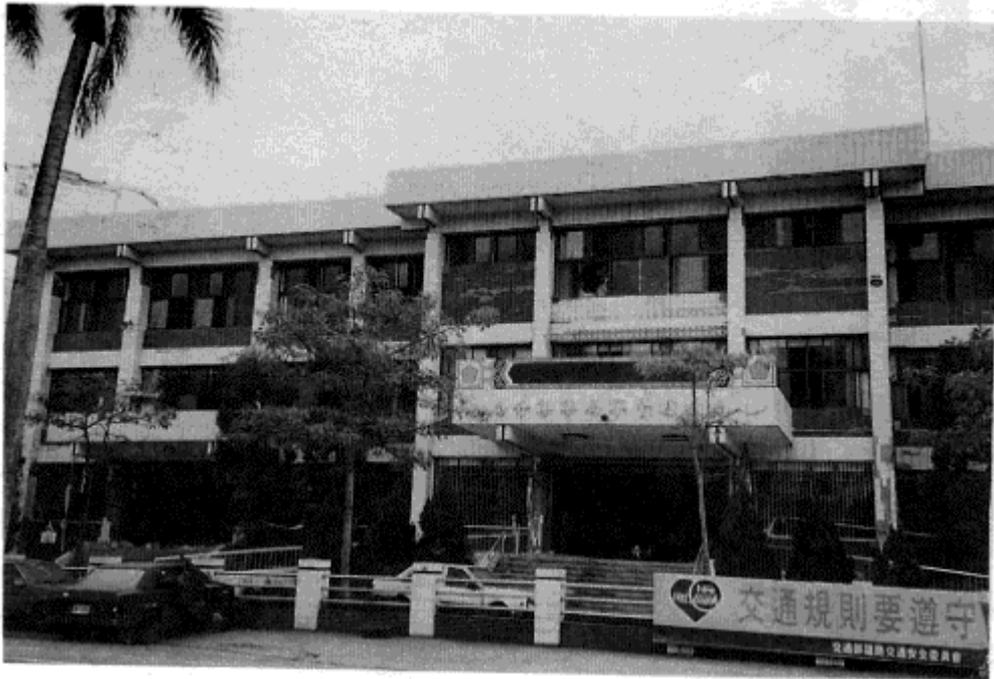
外形を保っているが、外壁の崩壊や亀裂などの損傷を受けており人影がなかった(写真17)。

写真17 集集警察署(1999年12月25日,大山撮影)

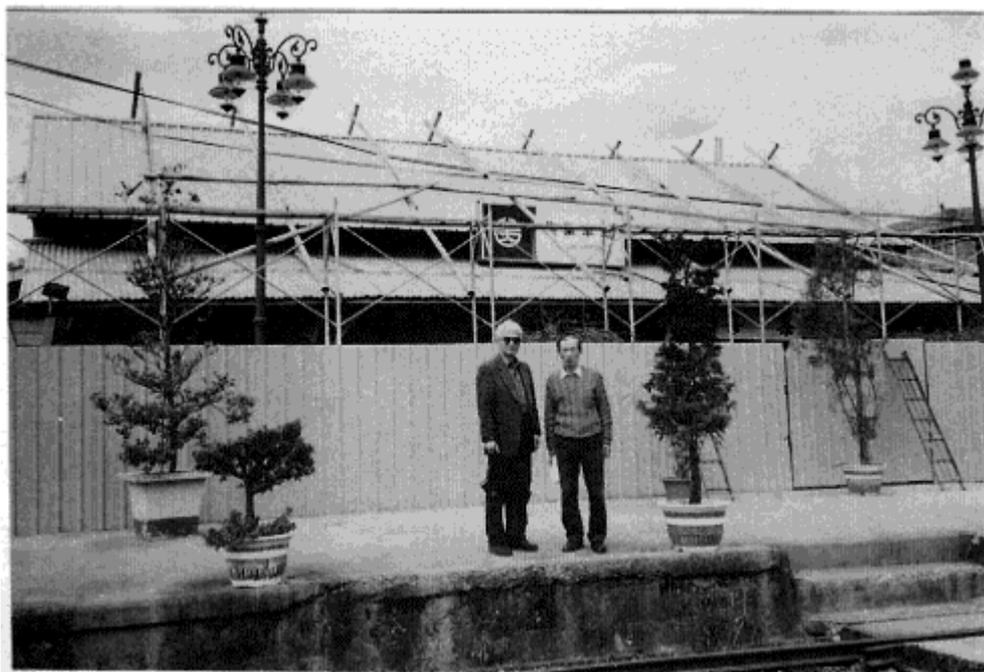
集集駅の木造の駅舎と隣の駅の博物館は傾き、立ち入り禁止となっていた(写真18)。駅舎は集集鉄道開通の1921年に建てられたもので町のシンボルともなっている。修復が可能なので、町や国は修理して記念建造物とするそうである。訪れた日は土曜とあって、駅前広場は出店と人で賑わっていた。ホームには親子連れや若いカップルが遊んでいた。集集線の線路は地震により破壊され、不通となっている。集集線は赤字路線となって、一度は廃止が決定された。しかし、地元民の必死の努力で廃止案は撤回されたが、今回の地震による打撃からはたして立直るのか気がかりである。

写真18 集集駅舎とホーム(1999年12月25日,大山撮影)

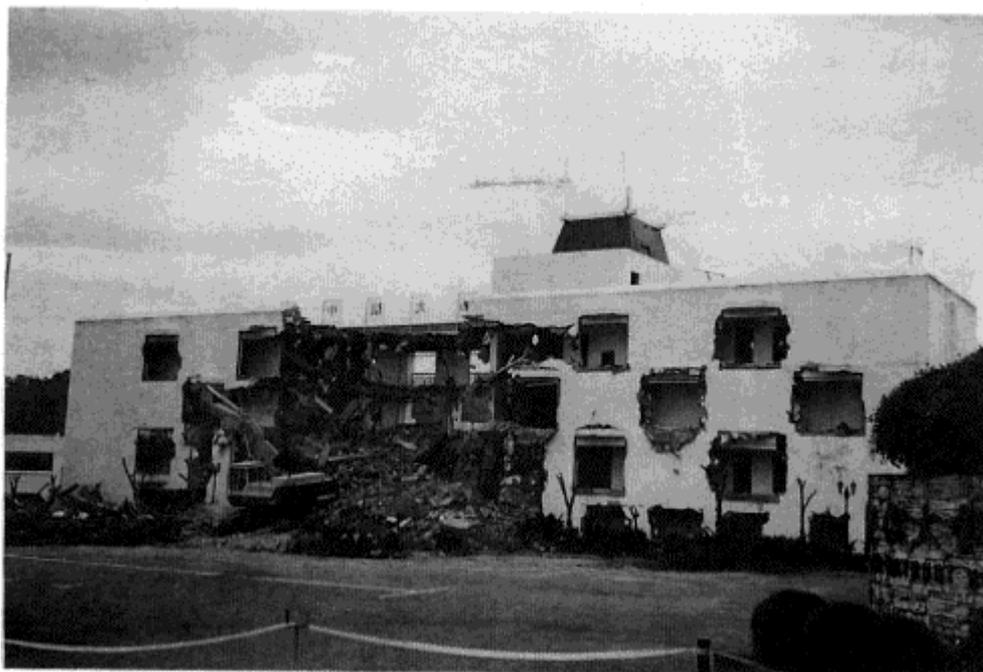
日月潭は震源地から12.5kmと近いこともあり、震度は6以上(表2)、地表最大加速度は重力加速度980galを上回る989galを記録した。なお、台湾の震度階級は、基本的には日本の1949年版気象庁震度階で「7」を除いたものである(表3)。湖畔のホテルや土産物店の多くは傾いたり崩壊していた。いくつかの建物はすでに解体、撤去して整地されてい

写真 20 最高級ホテル中信大飯店は被災で取壊中(1999年12月25日,大山撮影)

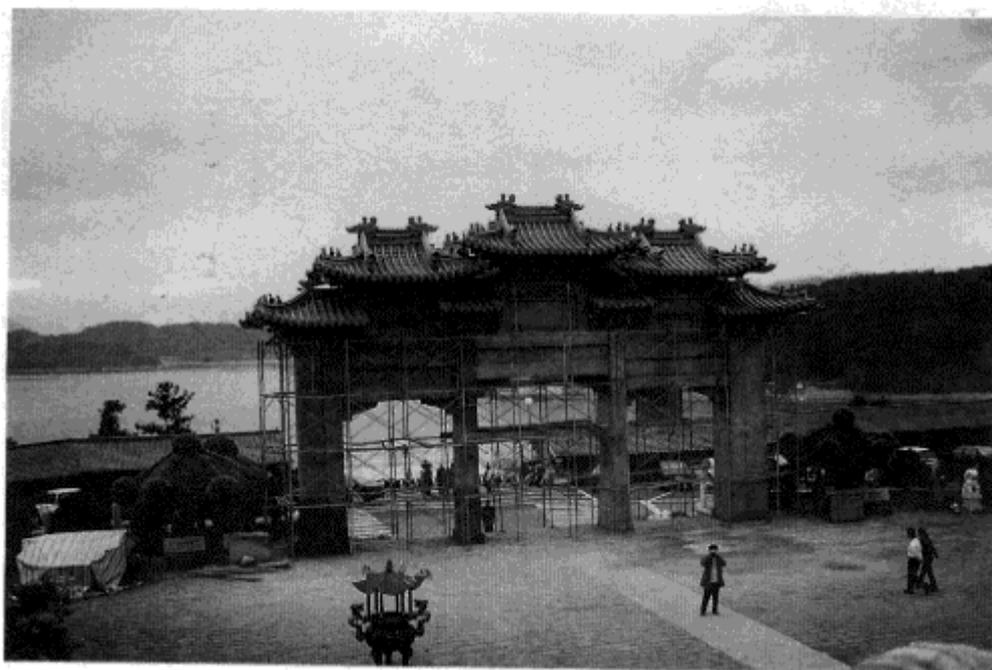
湖の北側の高台には豪華な宮殿式の文武廟が建てられている。この廟は、文神として孔子と歴代の賢人、武神として関羽と岳飛を祭っている。大門は外壁がすっかり崩れ落ちていて、H鋼とジャッキアップで支えられていた(写真 21)。また、高さ 8m の赤獅子像も傾いていた(写真 22)が、内大殿の被害は小さく、無事のようなのである。この文武廟は日本と関係が深く、孔子、孟子、子思子の青銅像は 1978 年に日本から献納されたものである。廟内のお神籤場の老人は第二次大戦が終わったとき 16 歳であつたので日本語が通じた。日本人の先生は厳格で怖かつたそうであるが当時を懐かしく話していた。この老人に地震が起きたときの湖の状態についてたずねたが夜中のことなのでわからないとの答えであつた。愚問であつた。

写真 21 文武廟の門はH鋼で保持(1999年12月25日,大山撮影)

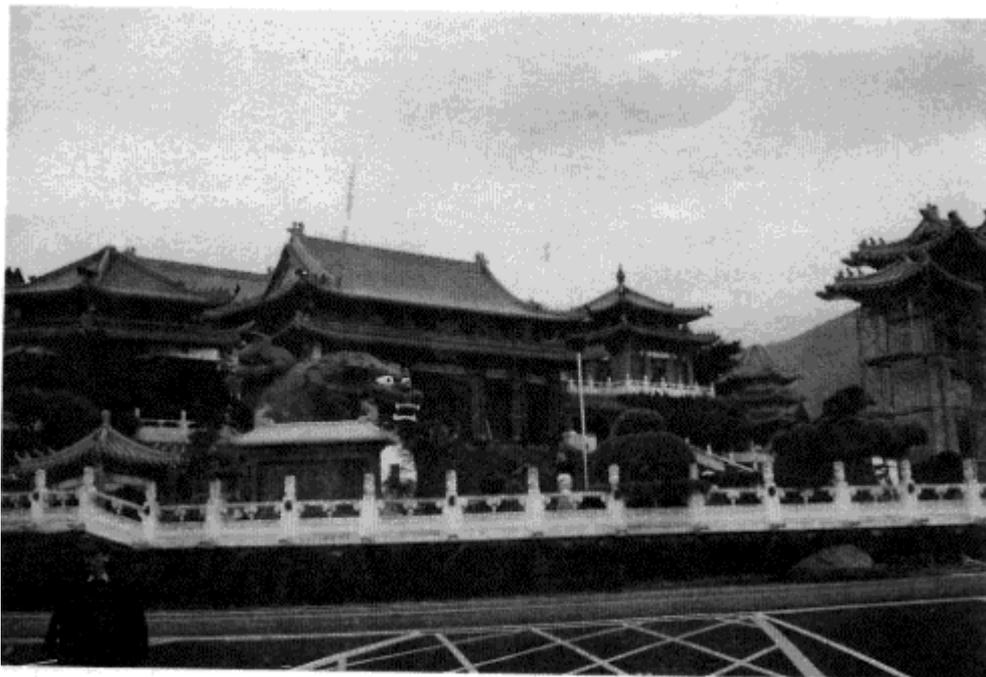
写真22 文武廟と赤獅子像(1999年12月25日,大山撮影)
