箱根大涌谷で 2001(平成 13)年に発生 した蒸気井の暴噴事故とその対策

辻内和七郎*、鈴木征志*、栗屋 徹*²

報告、神奈川県温泉地学研究所観測だより、通巻第53号、1/12、2003.

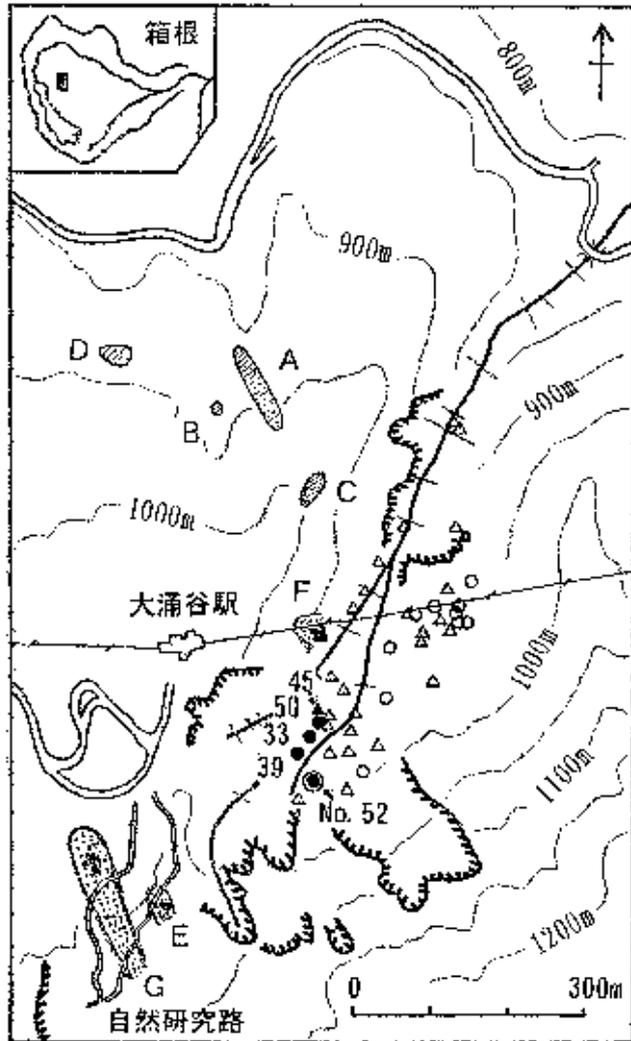
図2. 箱根大涌谷の蒸気井等の位置

A ~ D : 山林中の蒸気噴出箇所
 (Aは平成13年11月、 Bは14年11月、
 Cは15年1月、 Dは15年2月に発見)
 E ~ G : 地すべりによる崩壊箇所
 (Eは平成13年8月、 Fは13年9月、
 Gは14年10月に発生)

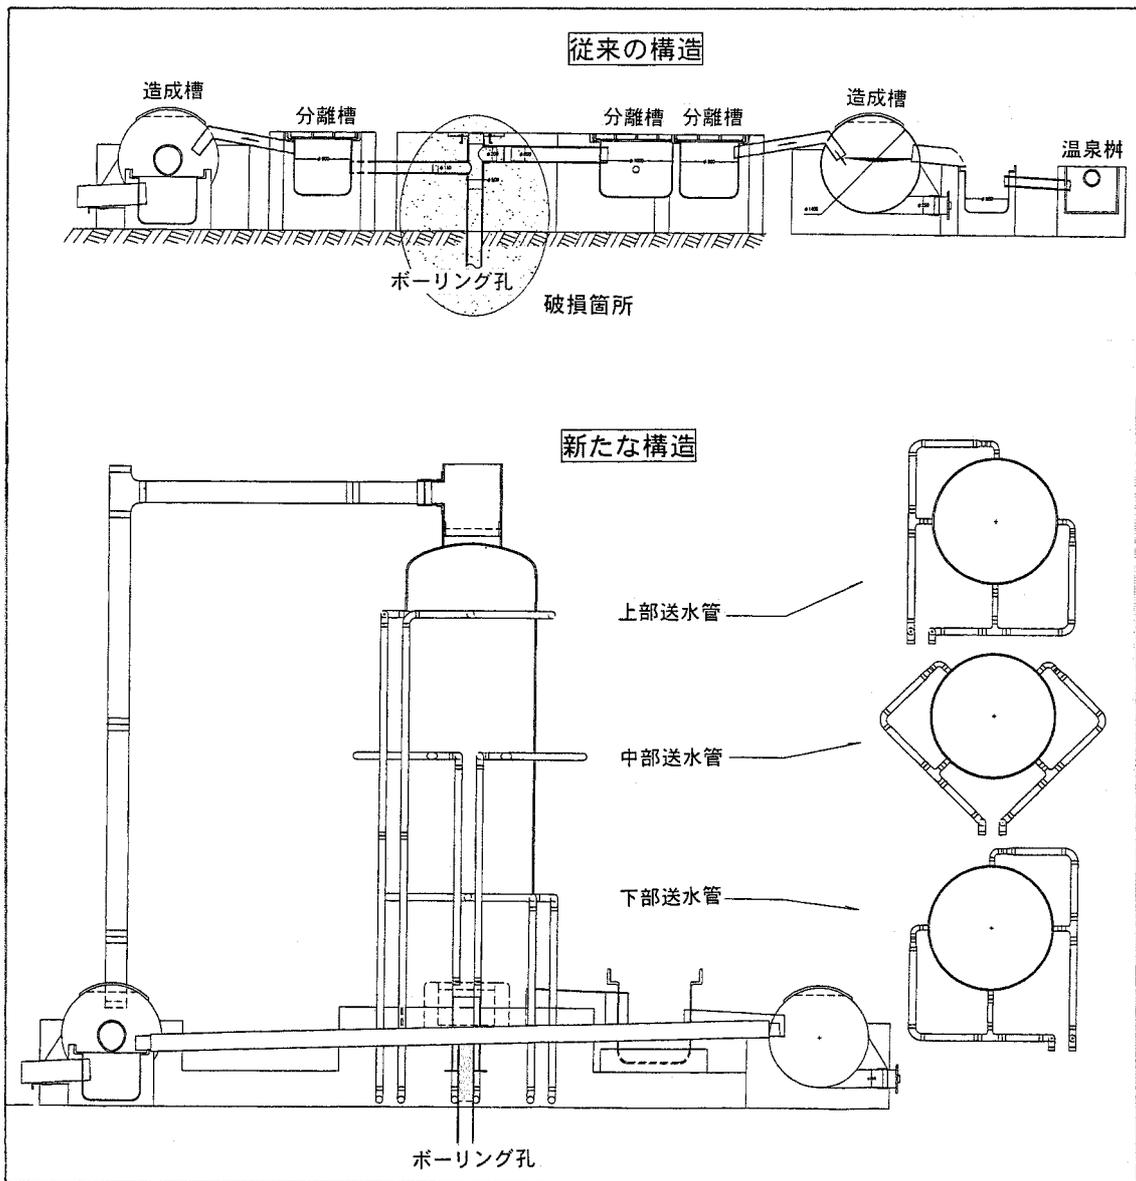
図4．温泉造成用52号井の構造

に52号井の新たな設備が納入され、翌日設置完了し、12月5日から試運転を開始してようやく騒音が解決しました(図3、写真3、4)。新たな設備は、塔内に大量の水を、高さを変えながら注入することにより、蒸気の温度を下げると同時に亜硫酸ガスを溶け込ませて造成温泉として利用できるものですが、予期せぬ事態も発生しました。大量の注水を行った場合は騒音、ガスともに発生が抑制できますが、塔内に大量の硫黄が析出して運転不能となり、少量の注水を行った場合はガスが拡散することがわかりました。そこで、テストを重ねた結果、日量1,400 m³を目安に注水することにしました(図4)。

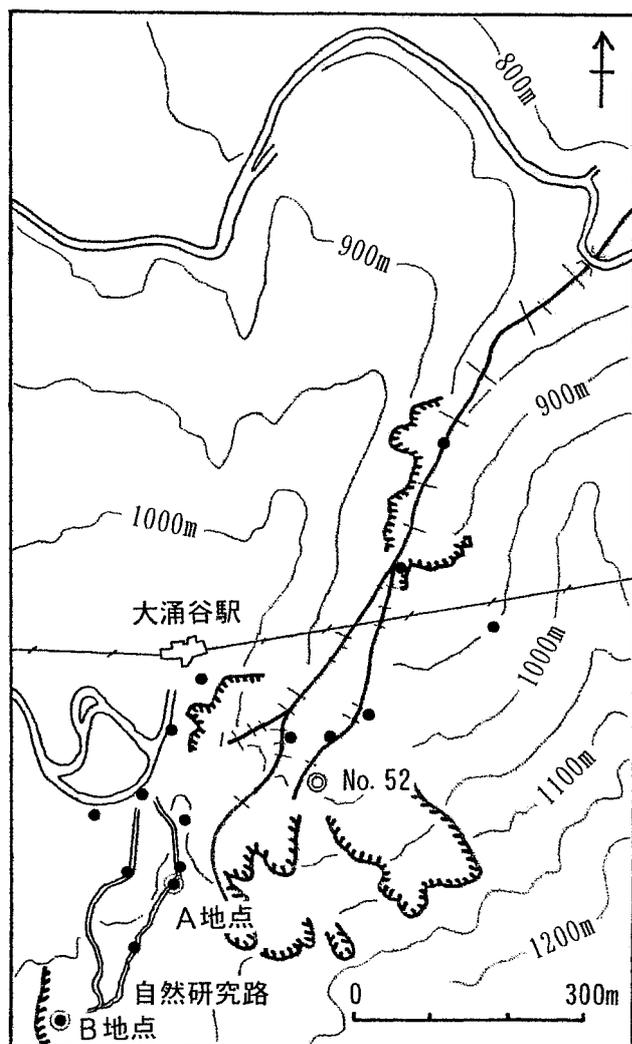
図5．大涌谷の火山ガス測定位置
 ガス分析装置による連続観測地点
 神山登山口(A地点) 玉子蒸し場(B地点)
 ○：ポータブル計測器による観測地点

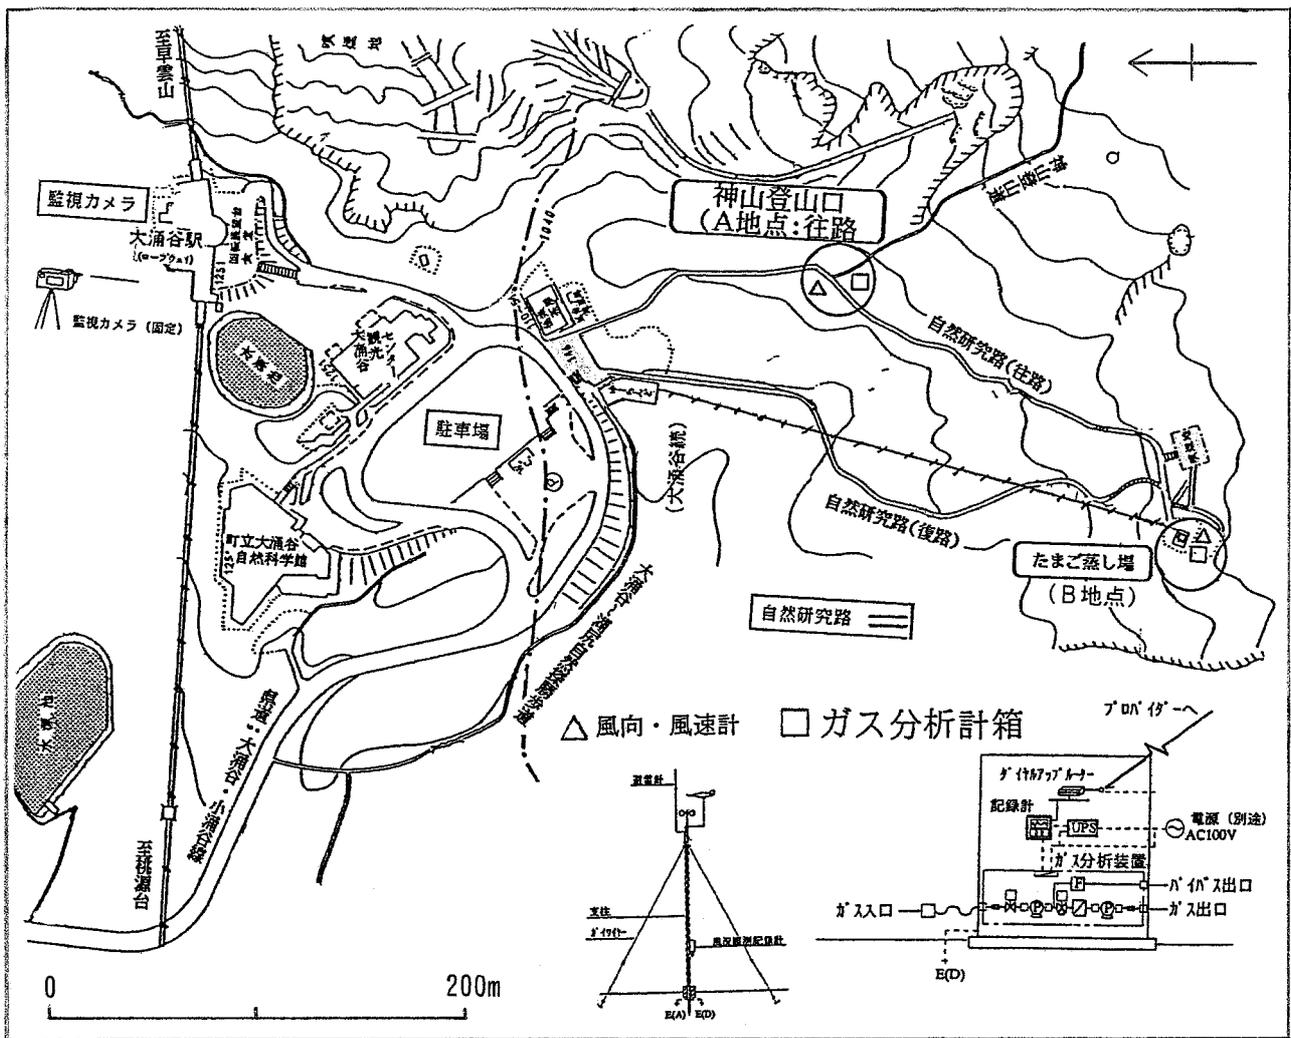
図6. 大涌谷の火山ガス監視システム

2002(平成14)年3月19日には火山ガス観測・警報システム器材(監視カメラ、ガス分析装置、記録計、風向・風速計、異常値発生時の自動連絡システム等)を購入し、設置工事を行いました。3月28日には神奈川県がガス分析装置を神山登山口(図5、A地点)に仮設し、神奈川県と当社の2ヶ所で観測を進めることになり、7月2日にはすべての観測・監視体制が整い、火山ガス監視システムが完成しました(図6、7、表2、写真8)。火山ガスの二酸化硫黄(SO₂)濃度を測定しながら、異常値がみられた場合には、「警報発生報告」を周知して、実際に警戒態勢等の措置を行いました。しかし、いままで、自然研究路の閉鎖に至った事態は生じていません。

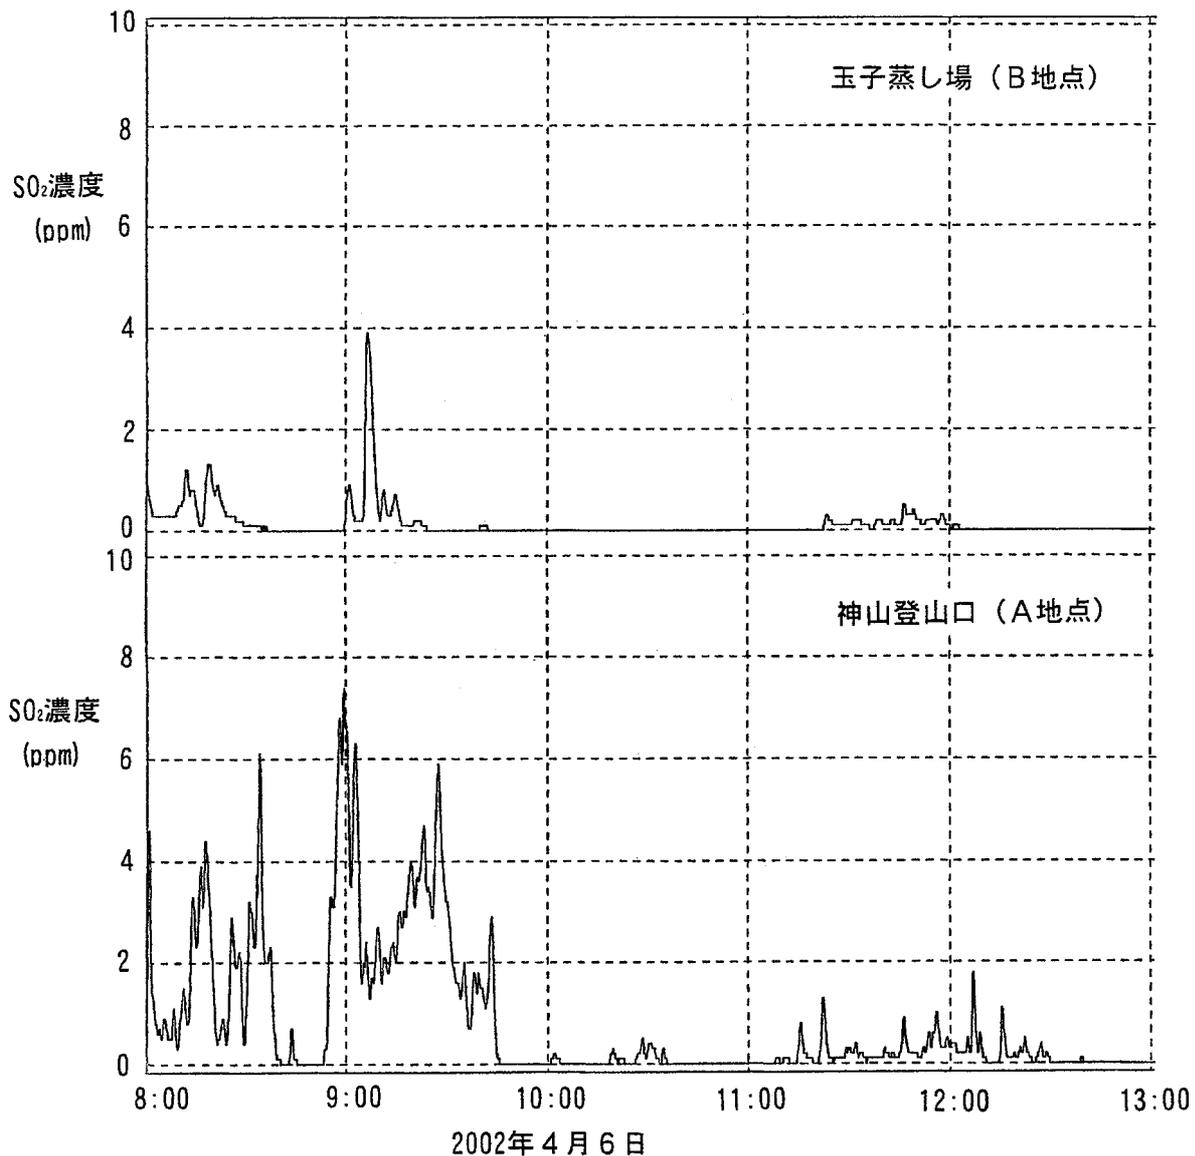
図7. 大涌谷の火山ガス測定結果の一例

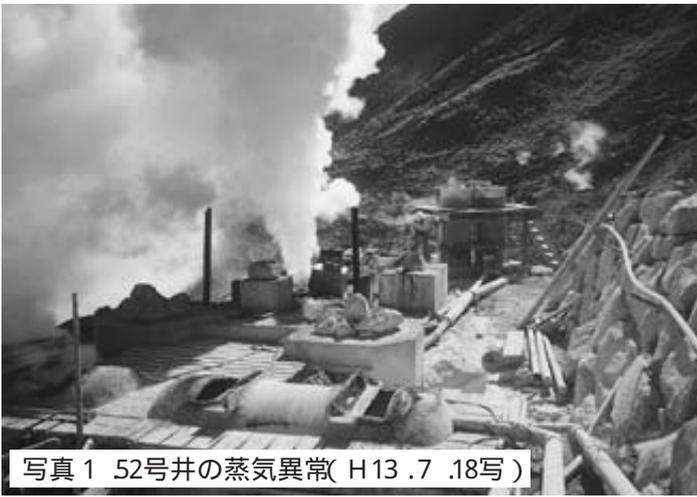
2001(平成13)年6月12日午前9時51分から発生した群発地震活動は大規模なものとなりました。当社の温泉造成用蒸気井の主力である52号井(深さ500m)に異常が発生したのは7月16日からです(図2、表1)。造成泉が灰色になったので、18日に蒸気を放出させたところ、19日には井戸内からSUSケーシングパイプやFRPケーシングパイプの破片が飛び出して周囲に散乱しているのを発見しました(写真1)。

7月21日午前11時40分M2.9の地震が大涌谷の直下で発生しました(棚田ほか、2002)。箱根ロープウェイ大涌谷駅の震度計は震度5を記録して、ロープウェイの運行が自動的に停止しました。当社で実施した7月21日午前9時の見回りの時にはどこにも異常がなく、午後3時の見回りの時には52号井の蒸気音が強烈になり、色も白さが増しておりました。また、39号井(深さ413m)では泥水を含む蒸気が噴出していました。7月23日頃には33号井(深さ114m)、50号井(深さ480m)で蒸気の噴出が活発になり、45号井(水平掘り、深さ100m)では湧出していた温泉が強力な蒸気になりました。主力の52号井は蒸気の圧力が異常に上昇し、大量の蒸気がごう音を発して噴出する状況でした。

写真1 52号井の蒸気異常(H13 .7 .18写)

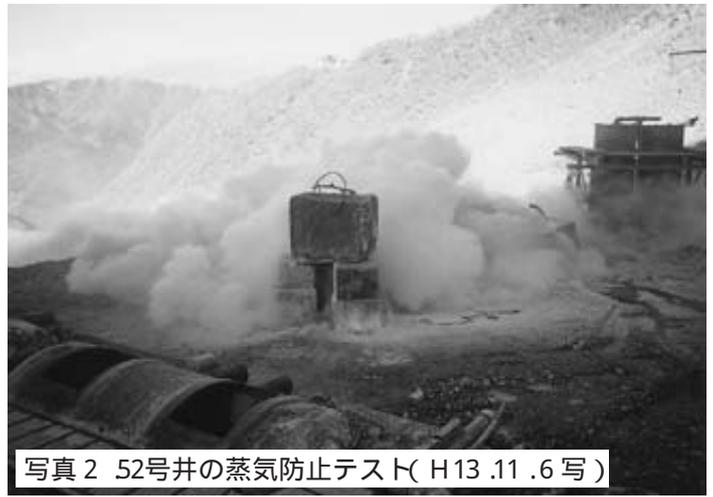
辺の数箇所騒音計により騒音の程度を測定しました。騒音の強いときには、例えば、11月30日の極楽茶屋付近では最大85デシベルに達しました。7月30日頃には52号井の周囲をベニヤ板で覆って防音に努めたり、8月3日には重さ約800kgの角石(60cm立方)を積み重ねたりして、蒸気制御のための応急措置を試みたものの成功せず、騒音と火山ガスの対応に悩まされました(写真2)。

写真2 52号井の蒸気防止テスト(H13 .11 .6 写)

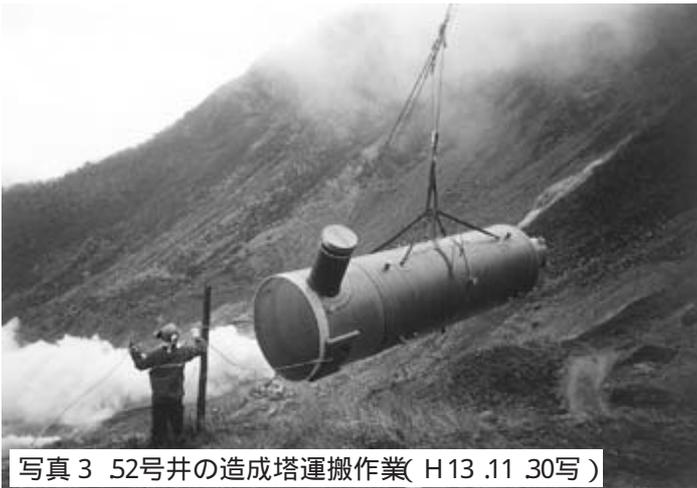
写真3 52号井の造成塔運搬作業(H13 .11 .30写)

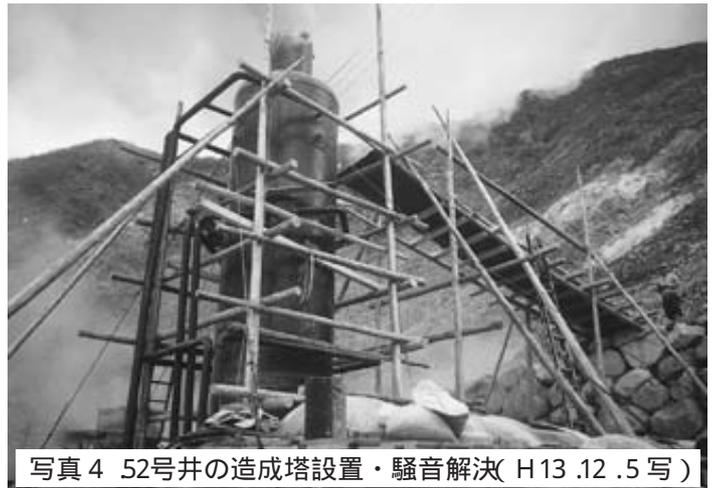
写真4 52号井の造成塔設置・騒音解決(H13 .12 .5 写)

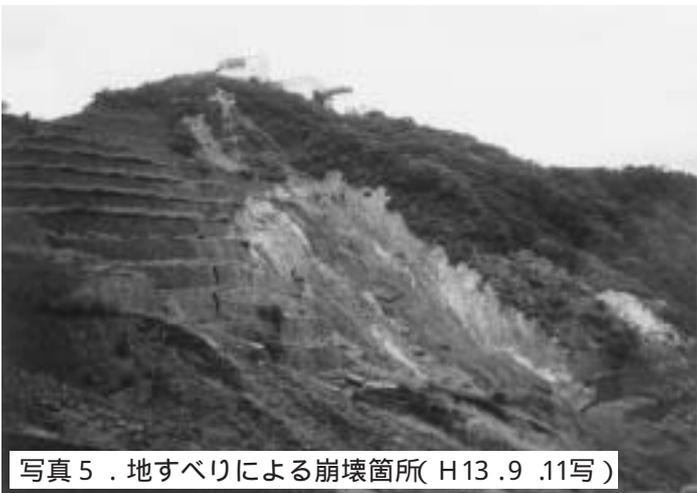
しかし、2001(平成13)年8月21日からの台風11号、9月8日からの台風15号により合計1,100ミリの豪雨となり、沢の左岸に構築されていた長さ30m、12段の山腹工が最上部から順次崩落し、大涌沢を土石流となって流下しました。

8月22日には台風11号により自然研究路往路が崩壊したので通行止めとなり、復路のみで対応することになりました(図2)。幸い人的に被害はありませんでしたが、温泉施設の被害は甚大でした。温泉造成用給水本管の沢を横断する吊線が木橋を含み65m流失、1号本線の吊線が20m流失、2号本線の埋設管が落石により破損、源泉地の引出管が8ヶ所流失、内2ヶ所埋没、集湯不能が日量700^{m³}、その他小規模な埋没や流失が多く発生しました(写真5)。この結果、すべての送湯が停止してしまいました。山腹には不安定な場所も多く、再度の崩落の危険もありましたが、全社挙げての復旧工事を開始し、翌日には一部地域で送湯が開始できたものの、長時間の止湯により送湯管にも異常が発生して、全線が再開するまでに3日を要しました。宿泊施設では、ボイラーによる給湯にしたり、予約客に連絡して休業したり、建物内配管が収縮して7日間休業したところもありました。

写真5 . 地すべりによる崩壊箇所(H13 .9 .11写)

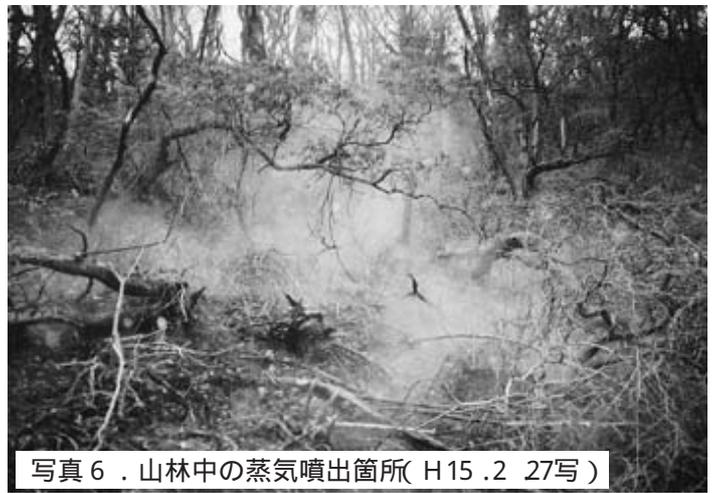
また、11月12日には、パイプラインを巡回中の職員が地熱地帯から離れた山林中に蒸気が噴出しているのを発見しました(図2、写真6)。その噴気温度は最高94℃、半径5～10

m以内は地温が50 以上ありました。その後、山林中の蒸気噴出は現在までに4箇所が増えていきます。

写真6 . 山林中の蒸気噴出箇所(H15 .2 .27写)

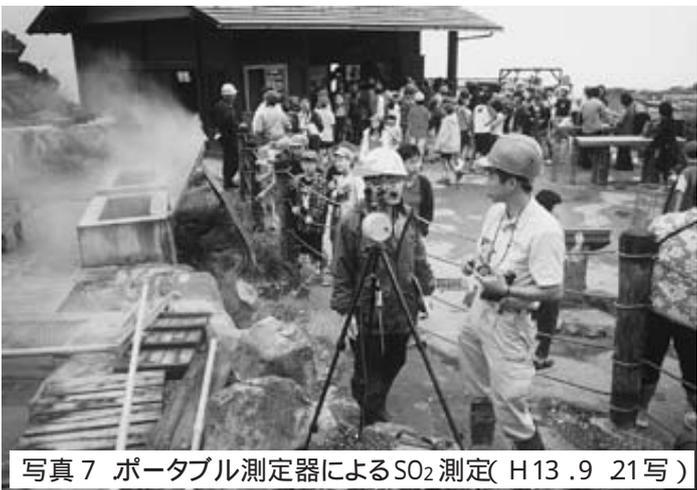
写真7 ポータブル測定器によるSO₂測定(H13 .9 .21写)

従来、大涌谷の噴気中には硫化水素ガス(H_2S)が多く含まれていることは知られていましたが、今回の事故により二酸化硫黄(SO_2 、亜硫酸ガスともいう。)の大気中濃度を監視する必要を認識したため、当社で15ヶ所の観測ポイントを定め、ポータブル型の二酸化硫黄計測器、硫化水素計測器及び風向風速計により8月10日から観測を開始しました(図5、写真7)。東京工業大学名誉教授小坂丈予先生、同大学元教授吉田稔先生から二酸化硫黄(SO_2)は健常者には問題ない低濃度でも呼吸器疾患のある人には危険との指導があり、さらに、8月22日に自然研究路往路が崩壊したため、当社が箱根町等の関係官庁に連絡し、箱根町等により登山道が閉鎖されました。10月18日には、二酸化硫黄のより正確な観測が必要とのことで、当社が玉子蒸し場(図5、B地点)に新たに紫外線蛍光方式のガス分析装置を借用して設置し、連続観測を開始しました。これと同時に、ポータブル計測器による15ヶ所の観測も継続して行い、関係官庁に報告しています。11月12日には、4ヶ国語による注意看板が神奈川県により各所に設置されました。

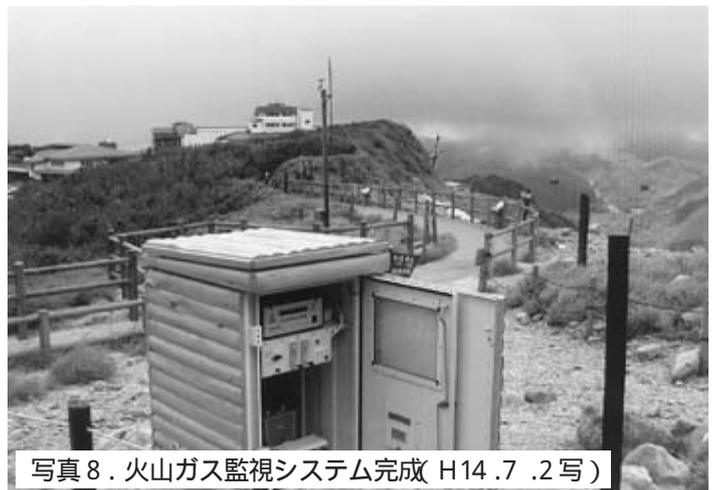
写真8 . 火山ガス監視システム完成(H14 .7 .2 写)
