2004(平成 16)年新潟県中越地震発生から 4 年経過した被災地の状況

棚田俊收・原田昌武(神奈川県温泉地学研究所)

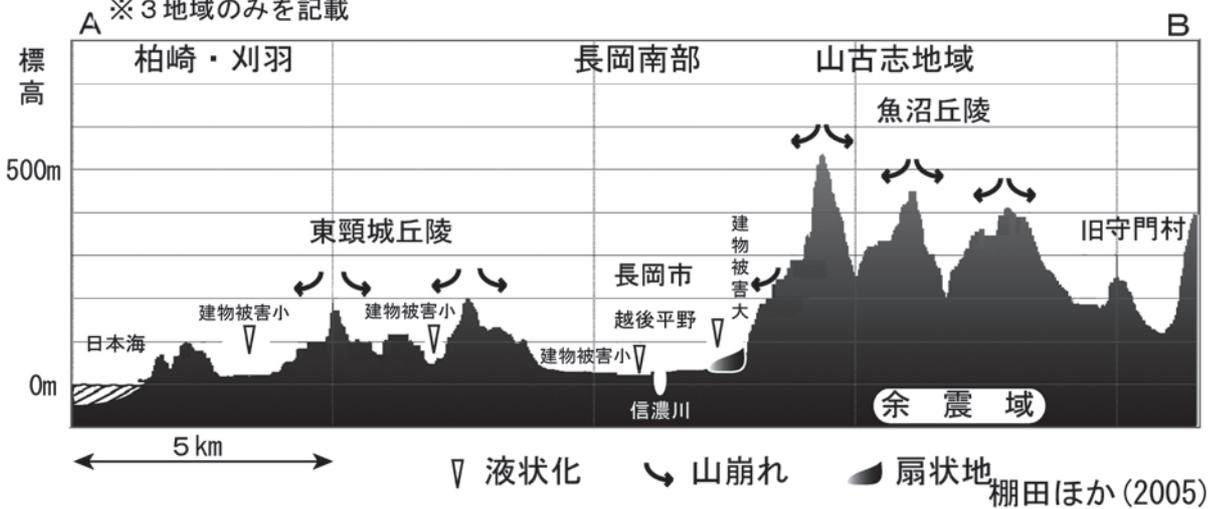
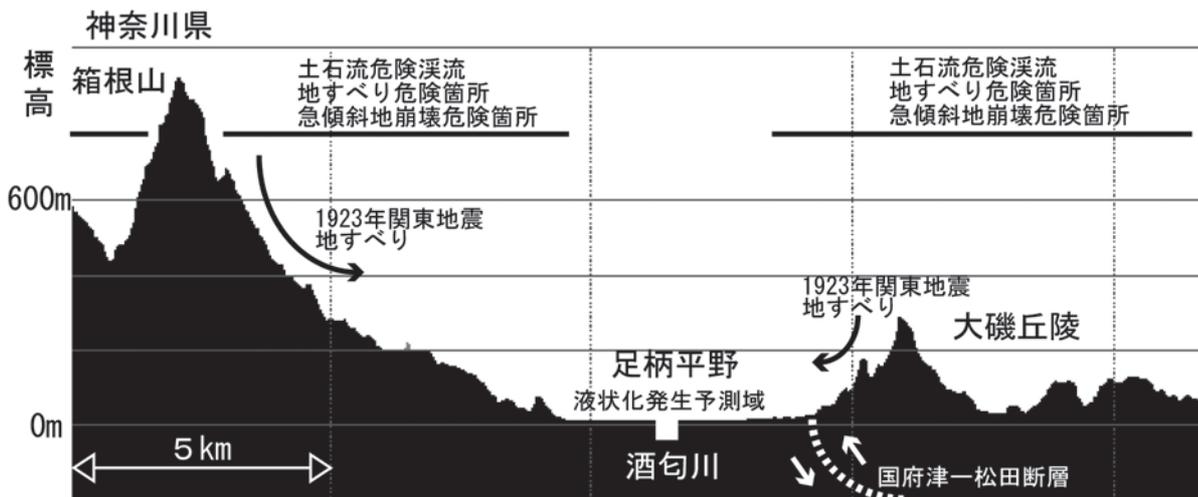
図2 (上段) 地学団体研究会(2005)による被害の大きい原因とみられる地盤条件のまとめ。
 (中段) 温泉地学研究所調査班による2004年調査ルートにおける地形断面(柏崎~山古志地域)と被害のまとめ。
 (下段) 神奈川県箱根~大磯丘陵における東西方向の地形断面図(地図スケールは中段断面図と同じ)。

棚田ほか(2005)は、温泉地学研究所の被害調査結果を柏崎~山古志地域までの地形断面図を用いて模式図としてまとめました(図2)。その地形図の上に、地学団体研究会(2005)によるまとめを表形式で示しました。地学団体研究会(2005)の調査域はもっと広いのですが、温泉地学研究所が調査した3地域のみを抜粋しています。地形や地質の状況に応じて、地すべりや液状化などの地盤災害の状況が良く示されており、温泉地学研究所の調査結果を比較検討するのにたいへん役立つので掲載しました。

図2の下図は、神奈川県箱根~大磯丘陵における東西方向の地形断面図です。地図上の縮尺は上図の柏崎~山古志地域までの地形断面図と揃えてあります。足柄平野と越後平野、魚沼丘陵と大磯丘陵と地形などの環境が類似しています。マグニチュード7クラスの地震が神奈川県西部で発生すれば、1923年の関東大地震時に発生した地すべり域や現在の土砂災害危険箇所などで新潟県の魚沼丘陵を襲ったような地すべり等が発生することが予想されます。

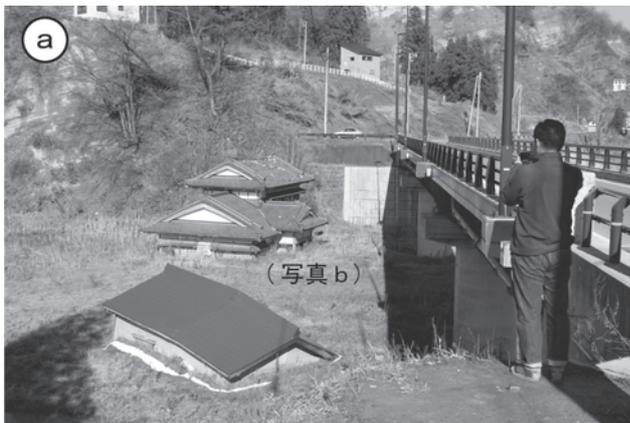
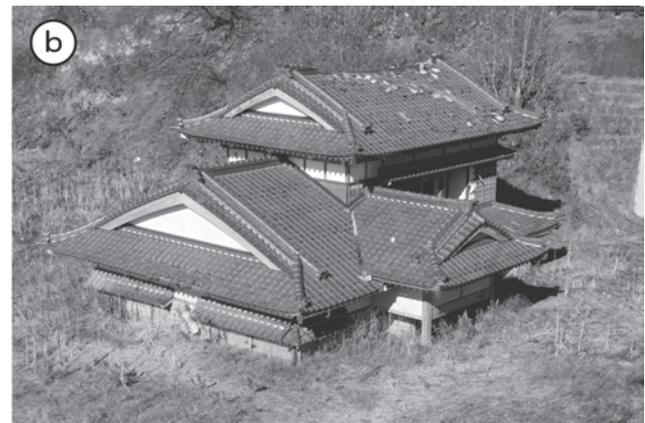
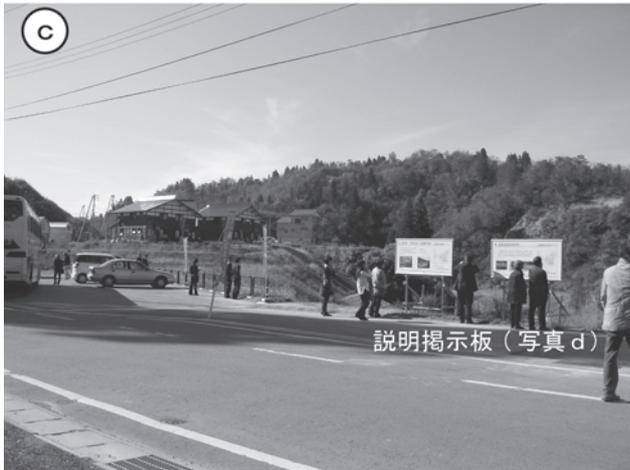
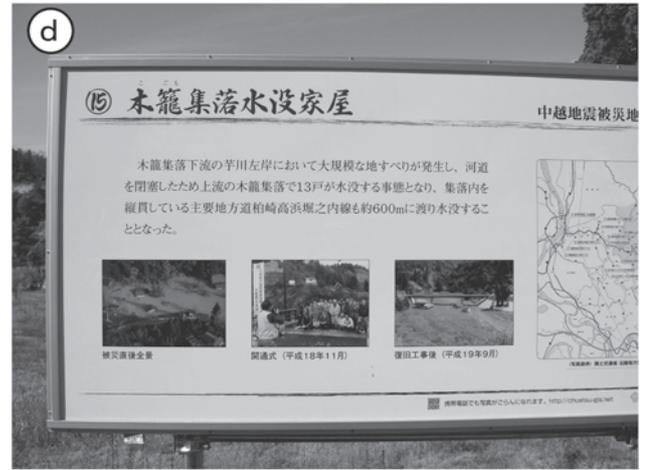
写真1 本籠（こごも）水没家屋。(a)木籠橋と水没家屋。(b)水没家屋の外見上、屋根瓦が飛び散っている以外は、壁等に破損跡はほとんど見られません。(c)木籠橋横の駐車場風景、多くの方が説明掲示板を読んでいます。写真左奥に集団移転した家屋が写っています。(d)説明掲示板が各視察ポイントにあります。

斜面災害も多く、地すべりや比較的大規模な斜面崩壊により、芋川流域などで河道閉塞(かどうへいそく)が生じました。そのため、地震の震動による建物被害は軽微であったと推定できる家屋が水没してしまいました(写真1)。著者らが訪れた11月は紅葉の時期であったこともあり、木籠(こごも)橋の近くに観光バスや乗用車を駐車させ、村民の方による被災経験の説明を受けながら橋の上から水没した家屋を見学していました。駐車場には、中越地震被災地視察コースとして「木籠集落水没家屋」の看板が立てられおり、当時の状況が写真付きで示されています。

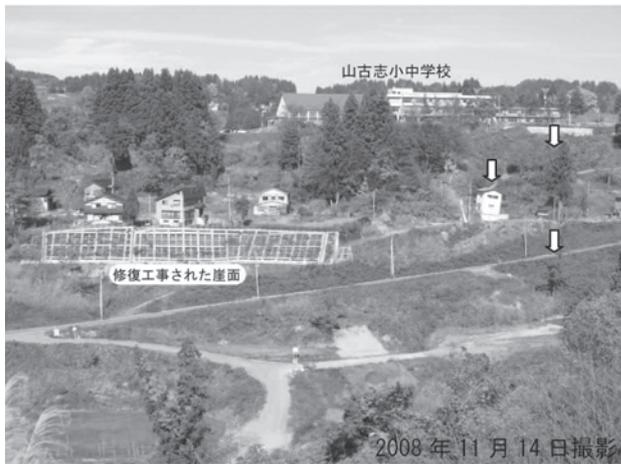
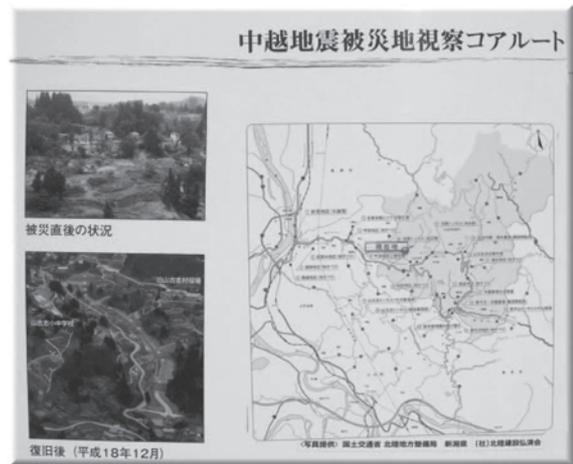
写真2 油夫地区の地すべり跡。山古志中学校や人家に多大な被害が発生した場所。未だに傾いている倉庫や木々が残っています(矢印)。全壊した山古志中学校は取り壊され、山古志小中学校として写真の場所に建て替えられました。修復された崖面上の家屋はほとんどが地震前と同じ場所に建っていることが、掲示板(右側)内の写真から分かります。

コース視察ポイント「油夫地区(地すべり)」では幅750m、長さ300m、厚み10~20mの地すべりが発生し、人家6戸と山古志中

学校校舎が全壊したと記されていました。被災直後の写真が掲示されており、何カ所かは更地になっていましたが、ほとんどの家が当時とほぼ同じ場所に建っておりました。ただ、倉庫と思われるような建物が傾いたままあったのには驚きました（写真2矢印）。この視察ポイントには「長岡市山古志会館」があり、当時の被災写真も展示されています。この中越地震被災地視察コアートの詳細は「中越防災安全推進機構」と呼ばれる防災ネットワーク組織が運営するCHARGE（CHuetsu ARchive Geographic Engine）中越

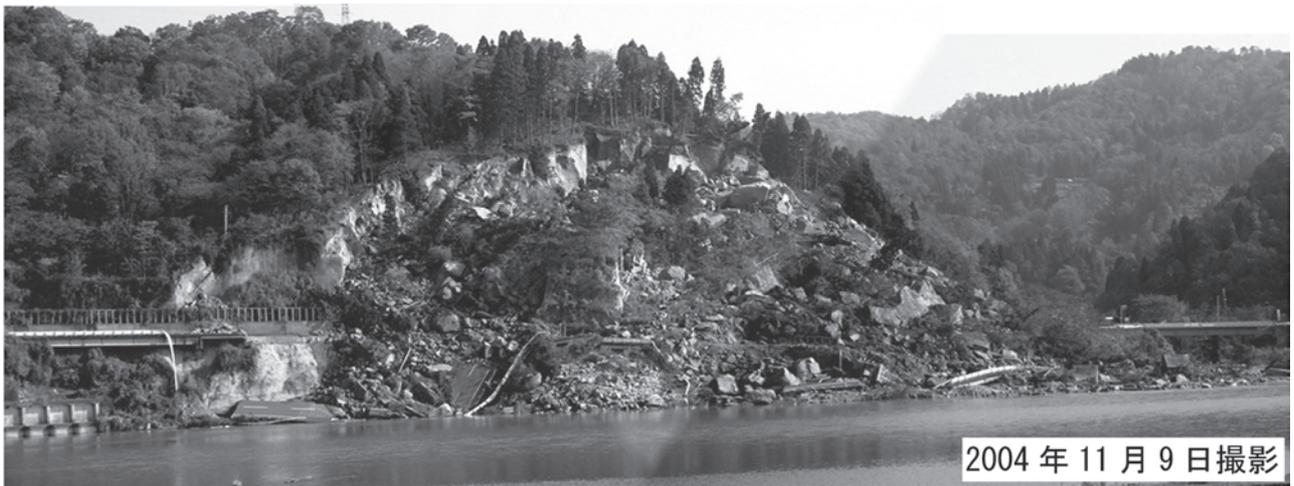
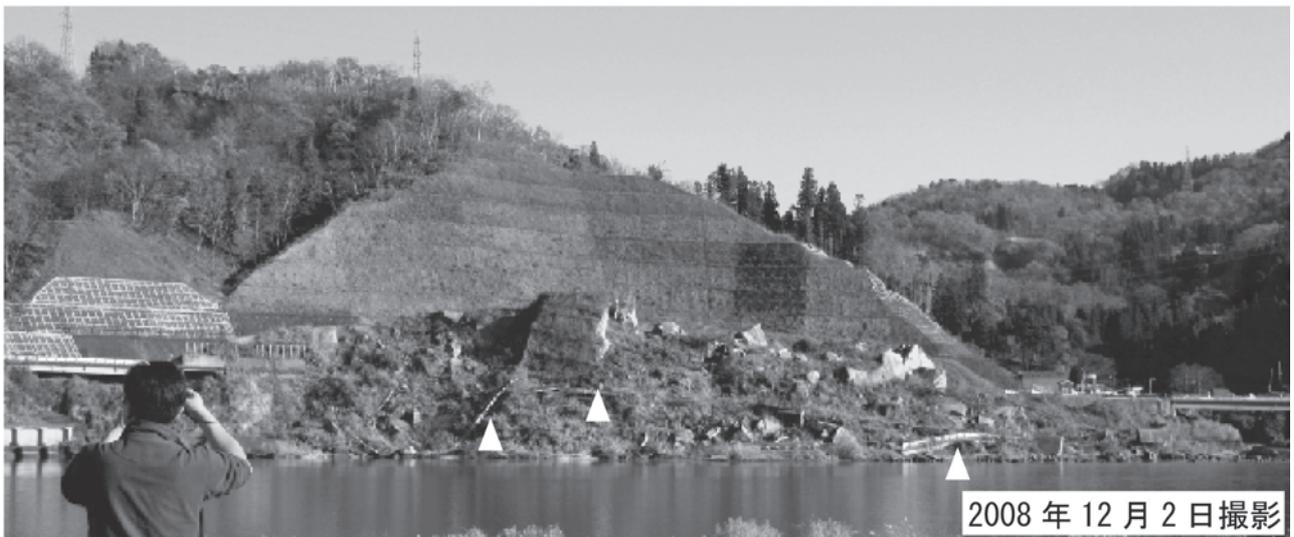
△ガードレールやアスファルトの位置

写真3 妙見の崩壊地。2004年と2008年に撮影した写真を見比べると、河川になだれ込んだ岩石やガードレール等は地震発生4年後もほとんど変わりありません。しかし、岩盤崩壊域の上部に目をやると、崩壊した岩石は取り除かれ、崖面の崩壊止め工事が施されていることが分かります。

地震当時、右岸の県道は崩壊地付近を中心に通行止めでした。そのため、温泉地学研究所の調査班は対岸から崩壊の様子を撮影しました（板寺ほか、2005；中尾、2005；棚田ほか、2005）。現在は、崩壊した岩石が取り除かれ、県道が復旧しています。崩壊地点は切通しとなっていることから、自家用車を運転していると気づかないぐらい整備されています。しかし、当時と同じように対岸から崩壊地点を望むと、信濃川に崩落した岩々の中に当時のアスファルトやガードレールが無惨な姿のま

まで残っておりまして(写真3)
