## 小塚山・裾野観測点における ボアホール型地震・傾斜計更新について

本多亮

(神奈川県温泉地学研究所)

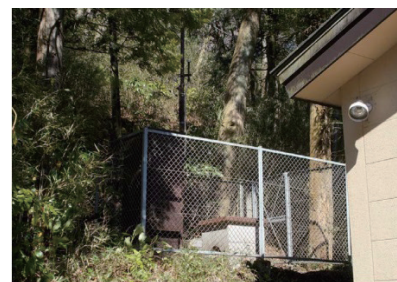
写真1 小塚山観測点の様子。

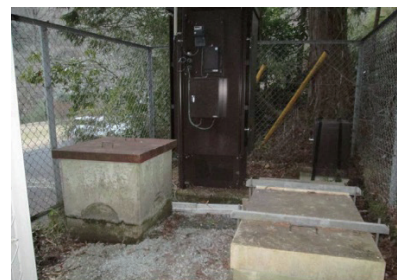
写真2 小塚山観測点の施設内。正面奥の茶色の箱がテレメータ装置などを収納する筐体。左のコンクリート製の箱が、地震・傾斜計が埋設された観測井戸。手前右にあるのが、強震計が収納されている地震計台。

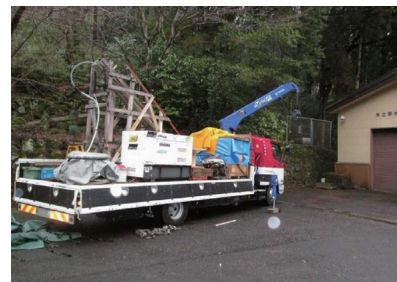
写真3 作業風景。ユニックの荷台に乗っている木製の台座に、新しい地震・傾斜計が仮置きされています。

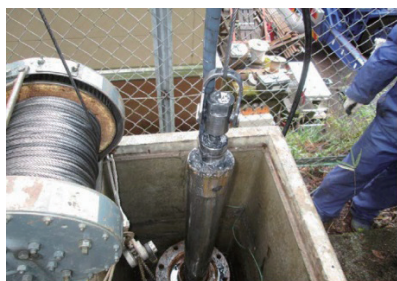
写真 4 既設の地震・傾斜計の引き上げ。ワイヤーを巻いて引き揚げます。

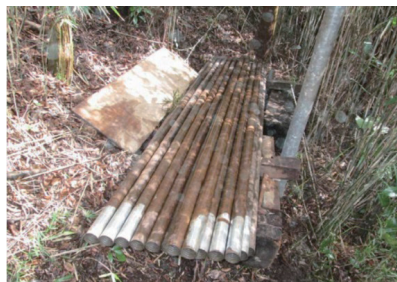
写真 5 地震・傾斜計を埋設するときに使用するロッド。これをつなぎながら、自重を利用して徐々に沈めていきます。

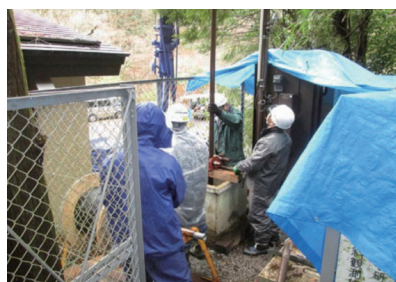
写真 6 設置風景。

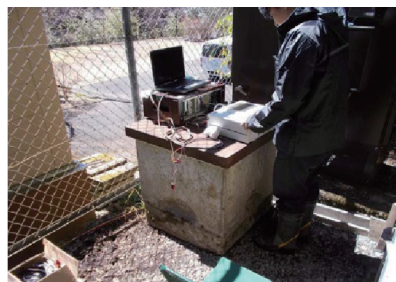
写真 7 地震・傾斜計設置後の最終動作試験の様子。

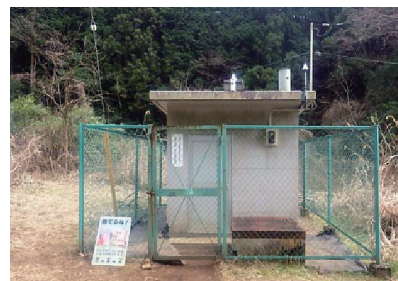
写真 8 裾野観測点。小屋の手前にあるコンクリート製の箱が、地震・傾斜計が埋設された観測井戸です。小屋の中に、テレメータ装置や強震計、気圧計が設置されています。

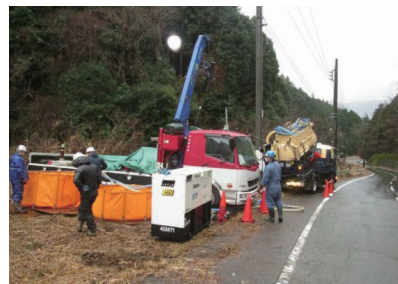
写真 9 作業の様子。オレンジ色のプールには、洗浄用の水が入っています。

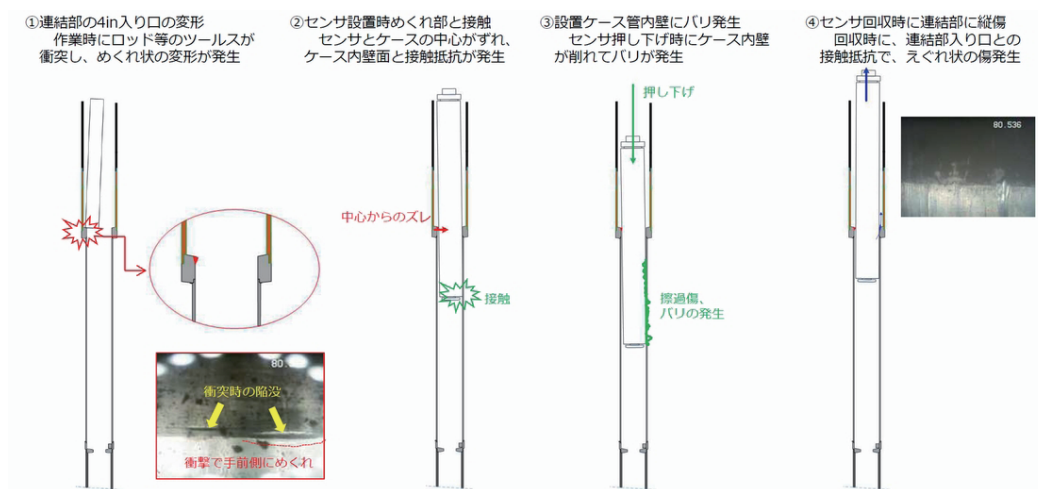
このようなことが起こった理由のひとつとして、耐雷性能や水密性を向上させるために、機材の長さを 40cm 程長くしたことが考えられました。観測機器を設置する井戸の底の設置ケースの内径は 108.3mm で、そこに直径が 104mm の機材を挿入するため、井戸が途中で歪んでいると機材が引っかかってしまいます。新しい機材が以前より少し長くなったために、それまでは問題にならなかったごくわずかな曲がりや突起に引っかかってしまった可能性があります。挿入試験で問題が無かったのは、ダミーは新しい機材と同じ長さだったものの、全体が金属製の筒に覆われた本来の構造とは異なり、工期などの関係で一部がスケルトン構造（筒の囲いがなくて、棒状の部品でつながっている）となっていた

結局年度内の完成は見送らざるを得ず、2020年度に改めて作業を実施することとしました。2020年度はまず井戸の内部にカメラを下ろして設置管などに突起やひどいゆがみなどがないかを調べることにし、7月に作業を実施しました。その結果、深さ約80m付近に顕著なケーシングのえぐれや傷があることがわかり

ました。ケーシングの最も深い場所について傷は深さ83.34m付近で設置ケースの底まで約16cmでした。傷の状況からすると、それなりに大きな（数mmくらい）突起やゆがみ、あるいはバリ（内壁に接触したときに発生した削りかす）がありそうでしたが、カメラによる調査では存在が確認できませんでした（図1）。

図1 カメラ調査で明らかになった井戸内の傷とその解釈。

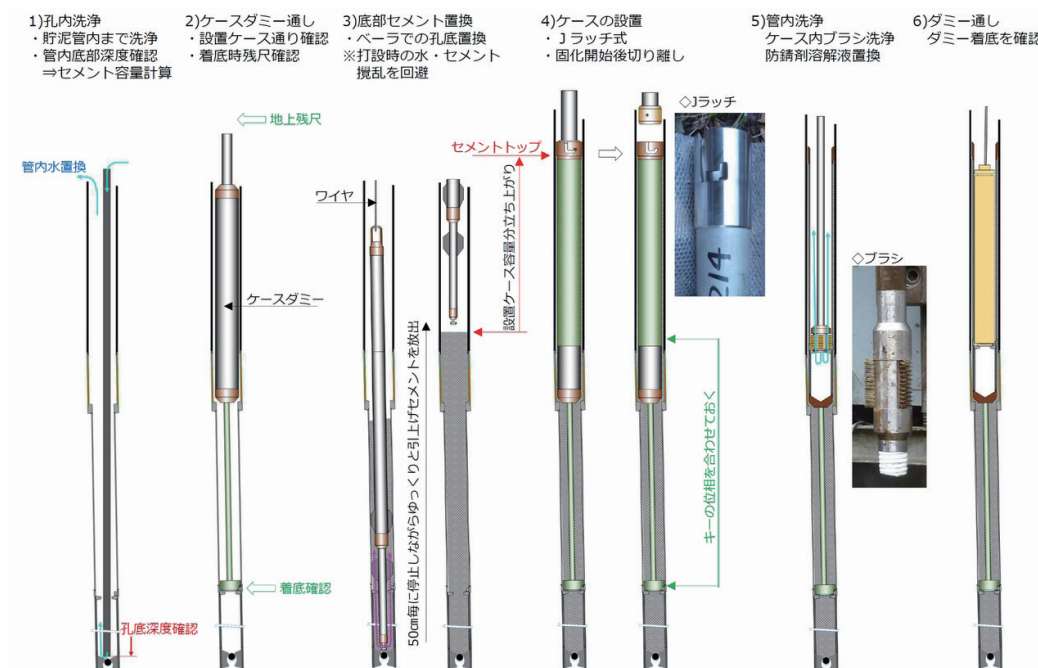
図2 地震・傾斜計の再設置案。現在ある設置ケース部分はコンクリートで埋めてしまい、その上にあらたに設置ケースを取り付けました。地震・傾斜計の方位を現在の方位と合わせるために、既設の設置ケース内にあるキーと新しい設置ケースのキーを合わせて埋設します。

ので削って突起やゆがみの部分をならす方法。これだと数mm程度までの突起は削れますが、実際の程度の突起やゆがみがあるのかははっきりとせず、完全に削り取れるかどうかとも不安でした。また、ケースが曲がっている場合には、この方法では改善できない可能性があります。二つ目の方法は、現在設置管がある部分をセメントで埋め、その上に新たに設置ケースを固定する方法です（図2）。こちらだと地震・傾斜計を設

置する深さが5mほど浅くなりますが、突起やゆがみの影響は完全になくなります。新しい設置ケースをきちんと設置できさえすれば、こちらのほうがリスクが少なそうでしたし、以前に同様の作業を行った実績もあるとのことでしたので、二つ目の方法を採用しました。

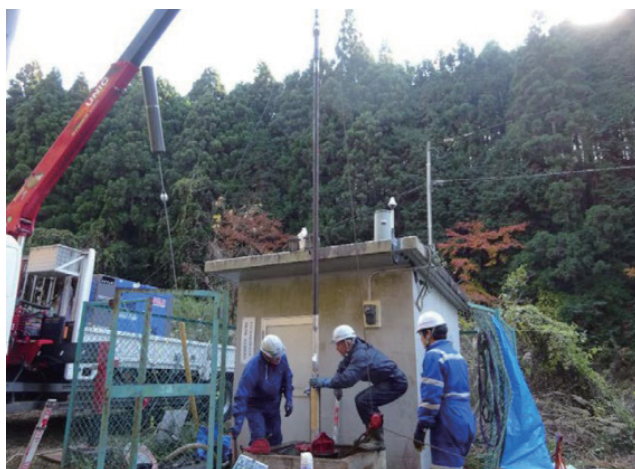
**写真10** ダミーの通り試験。作業員の方が手を添えているのが地震・傾斜計のダミー。ダミーの上にはロッドが一本接続されています。このまま徐々に下ろしていき、ロッドの先端が井戸の入り口にきたら、いったん固定してさらにロッドをつぎたします。

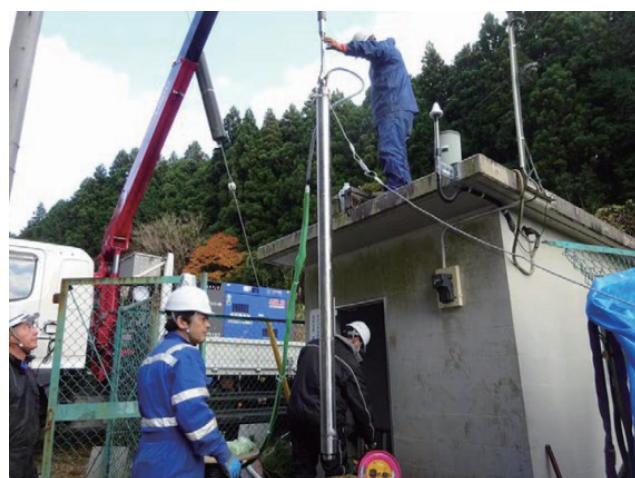
**写真11** こちらが本物の地震・傾斜計。

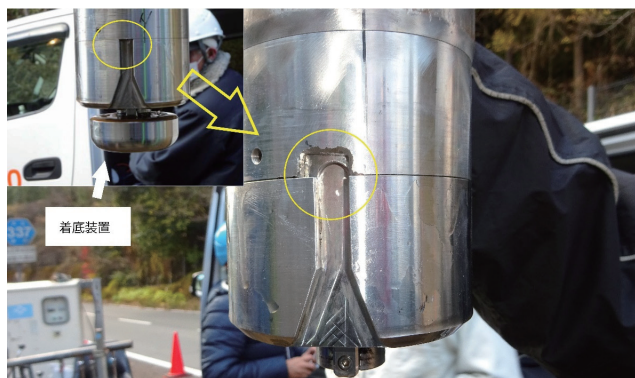
新しい設置ケースの埋設とセンサー設置は、12月7日～11日に実施されました(写真10, 11)。観測井戸の改修作業は順調にすすみ、あとは新しいセンサーを設置するのみとなったところで、再び作業が中断しました。設置ケースの底には地震計の方位を合わせるためのキー(突起)があります。下ろしていったセンサーがキーの位置まで達すると、そこでいったん止まります。センサーにはキーをはめる溝がついているので、センサーを少しずつ回転させて溝をキーの位置に合わせると溝の長さ分だけセンサーが沈み、着底して信号が送られてきます。ところが、キーが溝にはまって約50mmほどセンサーが沈むのですが、着底信号が届きません。調べると、約2mmほど溝が短くてキーと干渉してしまい、完全に着底できていないことが分かりました。そこで、いったんセンサーを引き揚げ、現地で溝を約7mm延長しました(写真12)。これによって、最後までセンサーを下ろすことができ着底信号も確認できました。最後に、動作試験を行って作業は終了です。

**写真12** 地震・傾斜計の先端。左上の写真で最下部についているドーム状の部品が着底装置。キー溝の長さが足りなかったため、現地で溝を削る作業を行いました。
