マグニチュード8.0の地震が北海道十勝沖で発生 平成15年十勝沖地震の調査概要

棚田俊收*、板寺一洋*

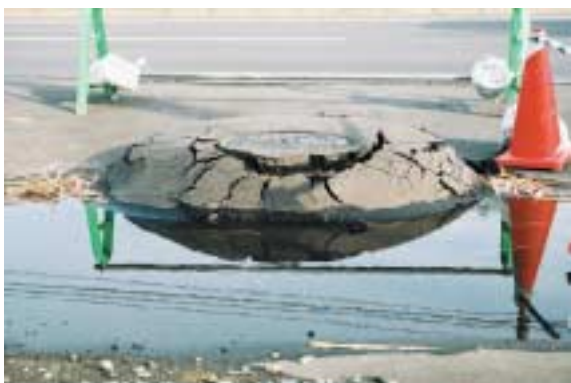
写真1(厚岸町)

液状化により抜け上がったマンホール。周辺はくぼみとなり、同時に噴出したと思われる砂などがたまっている。

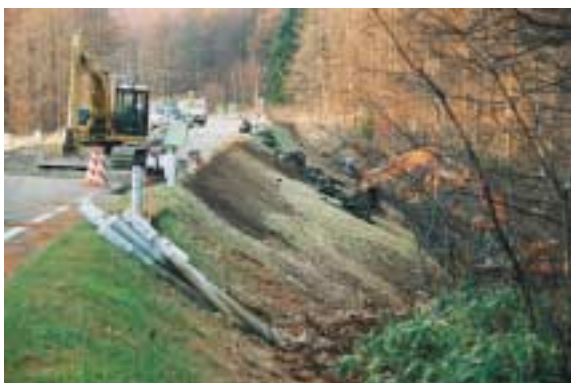
写真2(忠類村)

地震により破損した法面の復旧工事をおこなっていた。

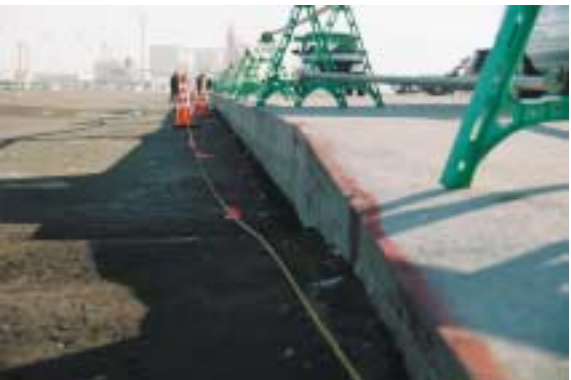
写真3(釧路港西港第四埠頭、釧路市)

2002(平成14)年に供用開始した釧路港西港第四埠頭では、液状化によって、いたるところにアスファルト面の陥没や亀裂が生じていた。陥没

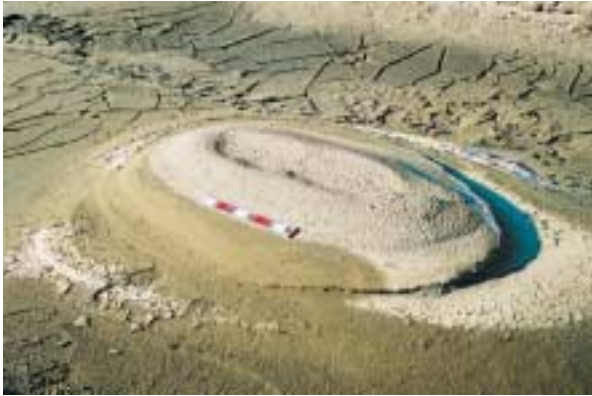
写真 4(釧路港西港第四埠頭の取付道路わき、釧路市)
長径約1.5m、短径約1mの楕円状に噴出した砂が、約20cmほどの高まりを形成していた。砂が噴出した中央部は窪んでいるのがわかる。

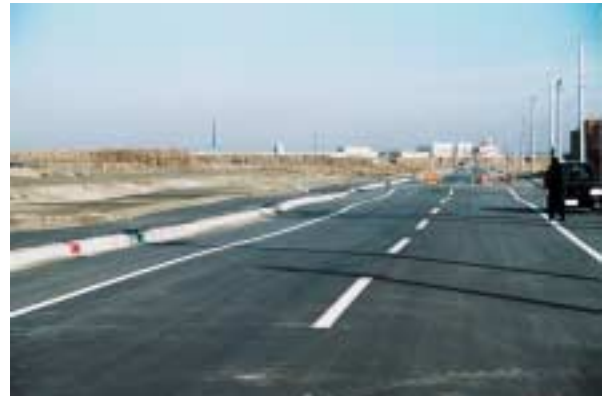
写真 5(釧路港西港第四埠頭西側、南北方向に伸びる取付道路、釧路市)
第四埠頭の西側のほぼ南北方向に伸びる取付道路。白線の状況から、路面が波打っている。波打った路面の山と山の間隔は25～30m程度であった。

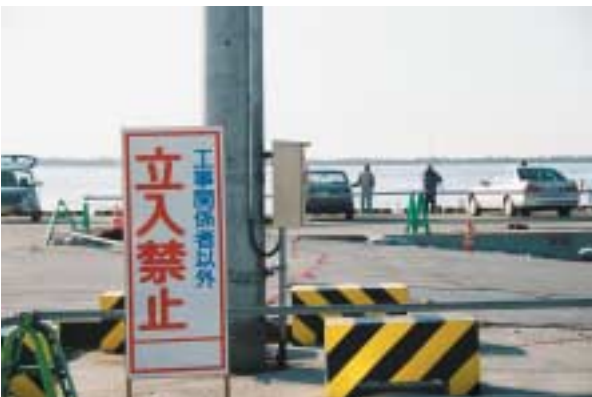
写真 6(釧路港西港第四埠頭、釧路市)
埠頭には事故防止のため立入禁止の看板が立てられていたが、その先で釣り客も多数見受けられた。埠頭自体の復旧には、まだかなりの時間を要すると思われるが、住民の生活は落ち着きを取り戻しているようであった。

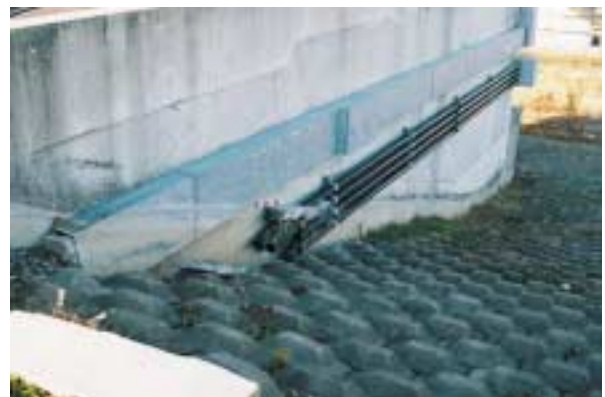
写真 7(十勝河口橋、豊頃町)
十勝河口橋の豊頃側橋台に生じた抜け上がり。抜け上がり量は50cm程度であった。

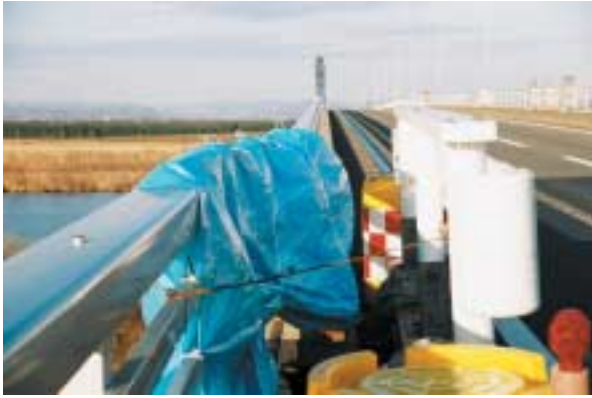
写真8(十勝河口橋、豊頃町)
橋の破損。舗装面は修復され歩道を示す白線は真直ぐにつながっているが、橋の欄干には食い違いが残っている(写真の左手が北側)。ズレの量は最大で70cm程度であった。

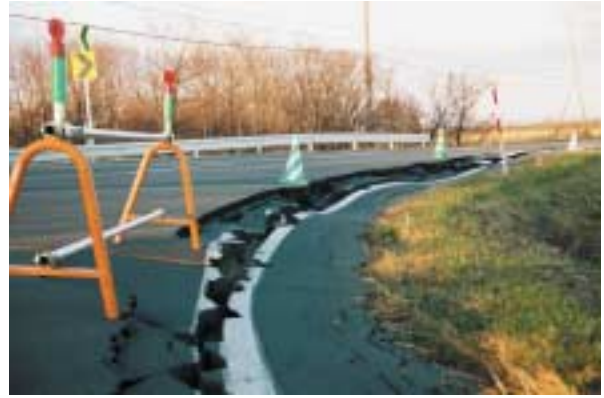
写真9(大津港、豊頃町)
港の取付道路では、液状化による路側帯の落ち込み、路面の亀裂などがいたるところで起きていた。

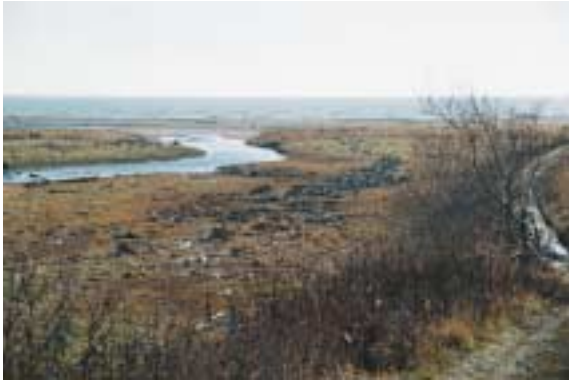
写真10(茶路川河口付近、白糠町)
津波により運ばれ、取り残されたと思われる流木。気象庁調査によれば、この付近で津波遡上高は1.7mであった。流木の散在している範囲がそれに相当すると思われる。

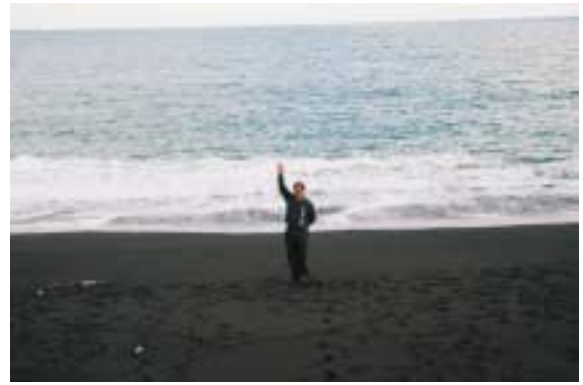
写真11(晩成温泉海岸、忠類村)
気象庁調査によれば、この付近の津波の高さは3.1mであった。津波は写真人物の手先の高さまで達したことになる。

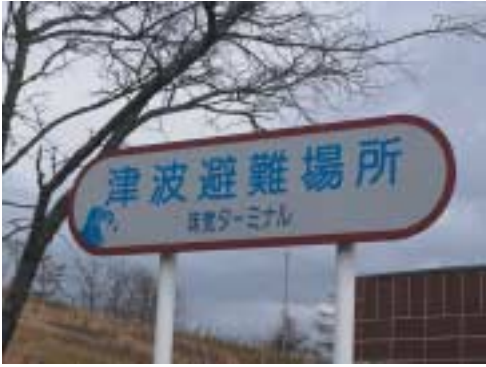
写真12（道の駅、厚岸町）

津波発生時の避難場所を示す看板がある。標高は約25m、厚岸湾や厚岸湖をはじめ、町全体を眺望できた。
