平成 16 年(2004年)新潟県中越地震における 災害の特徴とその要因

中尾照彦*

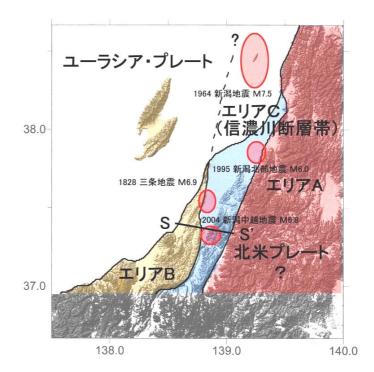
図 1 新潟県の地質とM6.0以上の被害地震 新潟県地質図(新潟県商工労働部商工振興課、2000) に加筆(S-S'は図2の断面線)

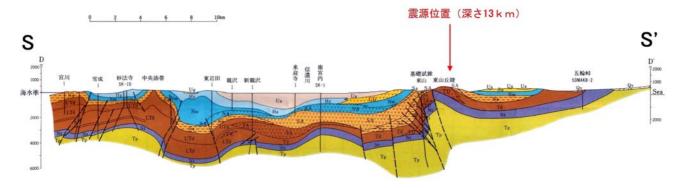
図 2 濃川断層帯(エリアB~C)を東西に切る地質断面図(新第三系以降) 無数の断層、褶曲軸が存在し蛇のように変形している中で今回の地震が起こった。 新潟県(2000)の新潟県地質図に一部加筆した。

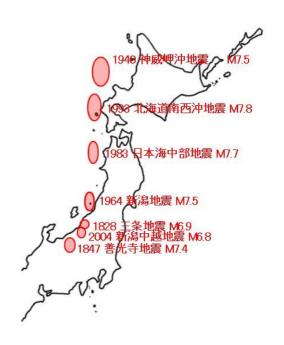
図3は過去の代表的な被害地震の震源域をプ ロットしたものです(岡田、2004)。帯状に震源が 分布する様子がみえます。

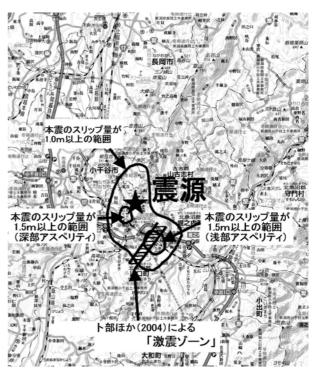
被害状況の局地的差異については、地震動自体に局地的差異があったことを示唆するも のとおもわれます。原因は、いくつかの要素が複雑にからみあったものとみられますが、震 源域近傍ではアスペリティ - と呼ばれる局所的に大きくスリップする部分の存在が関与し た可能性が指摘されています。今回の本震についての纐纈ほか(2004)による計算結果では 破壊の開始点付近(深部)と終点付近(浅部)の少なくとも2つのアスペリティーの存在を 確認することができます(図4)。 これらのうち、浅部のアスペリティー位置は被害が特に 激しかった、「激震ゾーン」(ト部ほか、2004)と調和します。

図4 本震のすべり分布(纐纈ほか、2004)と被災地 との位置関係

等値線は、本震のすべり分布を表している。 外側の等値線は1.0m~1.4m、内側は1.5m 以上を示す。1.5m以上を示す等値線の目玉2 カ所は、アスペリティーに対応する(纐纈ほか、2004)。 南東側にある(浅部の)アスペリティーが、特に被害が激しかった「激震ゾーン(卜部ほか、2004)」に一致している。
