# 箱根大涌谷から上湯場付近における地熱活動域での 立ち枯れおよび倒木の一因について

A cause of the dieback and fallen trees  
in geothermal area around Owakidani and Kamiyuba of Hakone

\* 神奈川県温泉地学研究所 〒250-0031 神奈川県小田原市入生田 586  
資料, 神奈川県温泉地学研究所報告, 第40巻, 85-86, 2008.

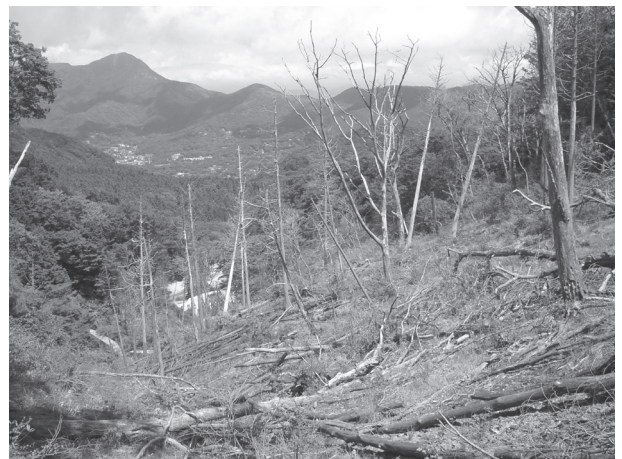
地熱活動域では、高木林が立ち枯れもしくは横倒れ、低木林は横倒れの状態になっていることが多い(写真1)。立ち枯れた木々の地表部分を見ると、幹の根元から蒸気が立ち上がっていることが多い。例えば、写真2はその一例である。撮影時点では、蒸気が立ち上がっていることが確認されていたが、樹木は葉を茂らしており、枯れてはいなかった(写真2左)。しかし、2年半後に

写真1 沢全体に立ち枯れや倒木の状態が広がっている(2008年8月23日撮影)。

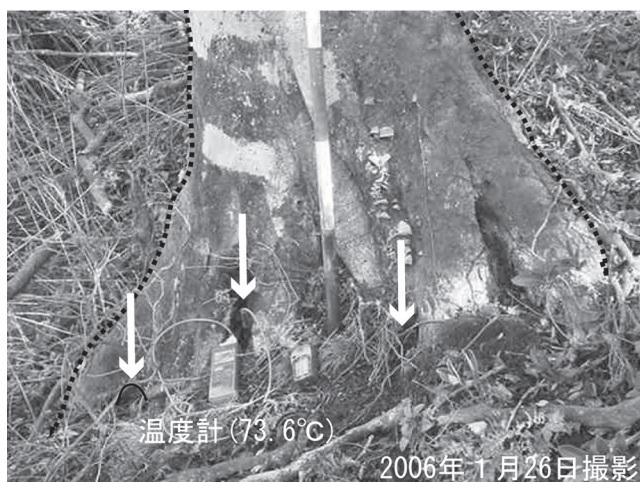
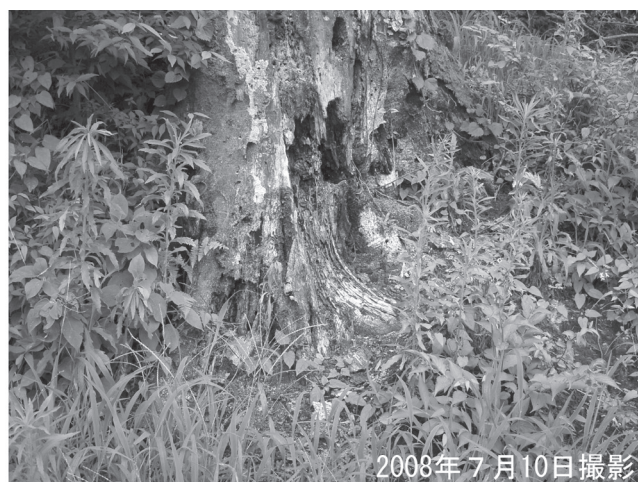
は立ち枯れし、朽ちてしまった（写真2右）。このような現象は大木に多いが、電柱の足下からも同様な現象が見ついている。一方、植林された針葉樹は根こそぎ倒れていることが多かった。

次に、大木の根元から蒸気が立ち上がっている現象に注目する。この現象は、蒸気が根に沿って上昇し、幹の根元の地表部で立ち上がったと考えられる。電柱の足下から立ち上がる蒸気も同じ理由で、埋設深度1～2mから電柱に沿って蒸気が立ち上がっているのであろう。倒れていた樹木の根は、ほとんどがスポンジのように柔らかい触感で、熱によって根腐れが起こったと推定できる。

写真2（左）大木の根元から立ち上がる蒸気的位置（矢印；2006年1月26日撮影）（右）2007年7月10日に撮影した同じ樹木。根元で朽ちてしまい、高さ5mぐらいで幹は破断している。
