大山のスギ巨木に見られた山崩れ災害の記録

鈴木 清¹

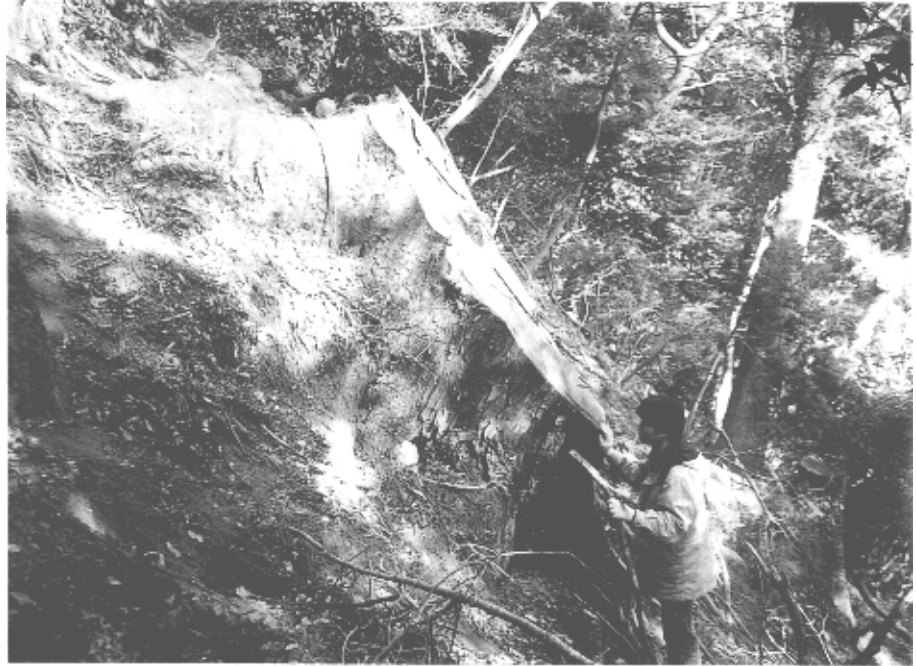
写真1
スギ巨木の生育地形と
根株

傾斜角は45度以上、斜面上部には露出した岩もあり、
乾いた土は自然に滑り落ちている。

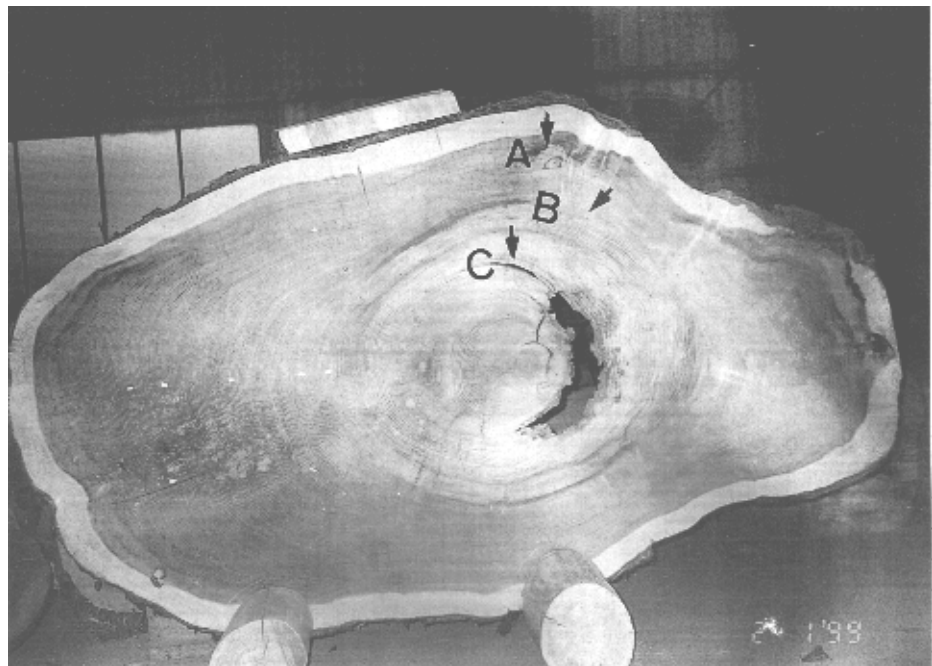
根元は傾斜地の影響で長楕円形をしており、長径(斜面縦方向)210 cm短径(横
方向)115 cmと、畳1枚よりも大きなものです(写真2)。

写真2
スギ巨木の根元年齢(神
奈川県森林研究所保管)

写真の右側が斜面の上方にあたる。断面の長径210 cm、短径115 cm。写真右肩、
白い帯の内側の濃い部分 A は関東大地震の傷跡でシミがある。A の下の濃い帯
の部分 B は1810年代に火焰模様が始まった場所。心寄りの三日月形に腐朽し
た端にみられる黒い線 C は「目回り」。

また、心寄りの斜面上方に三日月型の空洞があり、その端には「目回り」とよばれる年輪境の剥離が見られます。ここに見られる目回りは、強風による幹の動揺や曲がりによる幹内のひずみによって発生したものであると考えられます。この年輪円盤の年輪幅を、外側から心に向かって約200年分測定したものが図2です。

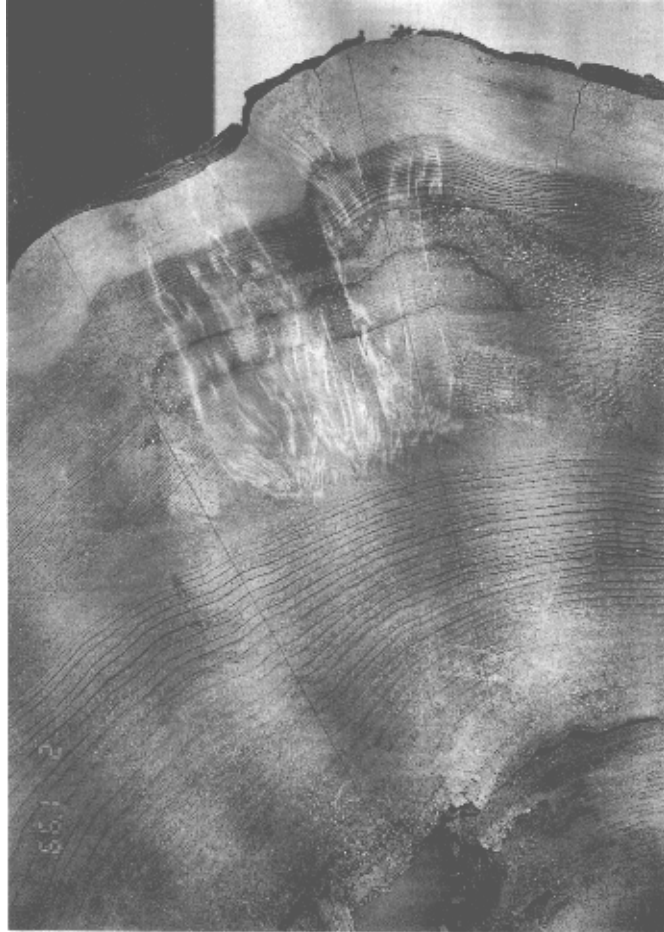
幹の心は斜面の上方に偏っており、かなりの傾斜面に生育していたことを示しています。スギなど針葉樹では、重力が多くかかる側、すなわち傾斜面の下方の年輪幅が広く、上方が狭くなるのが一般的です。このスギでは、山側にあたる部分に、火焰模様の空(もく)が年代の異なる2カ所で発生しています(写真3)。

写真3
1810年代に発生した火焰
模様

この火焰模様は一番外側の年輪までつながっている。
白く光っている部分は木繊維が横向きになって細胞壁が反射している。

写真で白っぽく見えるところは、正常なら縦方向に並ぶところの繊維が横向きになり、繊維の細胞壁が絹のような光沢の反射をしています。ここにみられる火焰空は、山崩れなどにより、斜面上部から土石が落下して山側の樹皮に損傷を受けた後に生じる癒合組織をきっかけとする、繊維の向きの乱れによるものと判断されます。

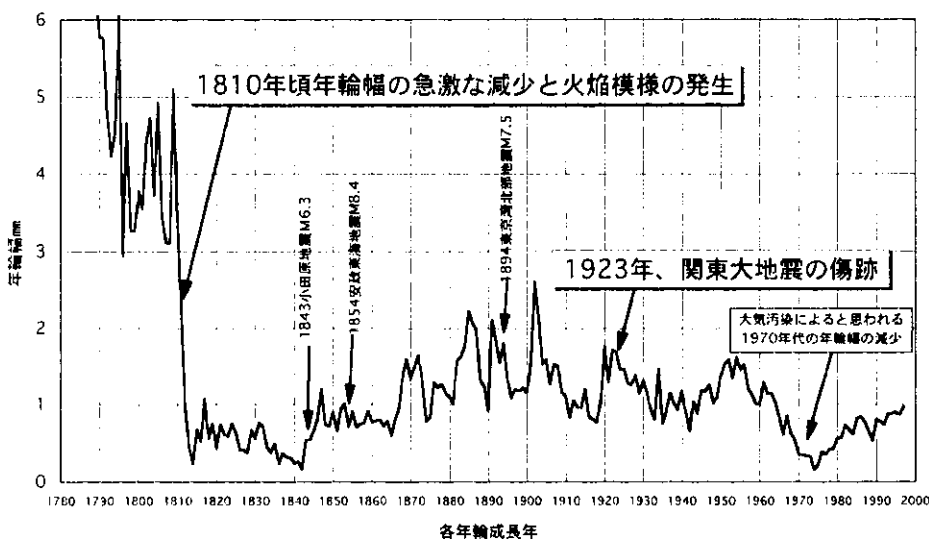
図 2 スギ巨木の年齢幅の
変化

この年輪のなかで注目すべき大きな変化は、まず外側から数えて 73 年目にある傷です。この傷は 1923 年すなわち関東大地震、あるいは続いて発生した丹沢地震の時期に一致します。つぎに、内側の火焰空の始まった年代は 1810 年頃になります。この年代の災害は過去の災害史には載っていませんが、伊勢原史資料編の近世 2 にこれに近い年代の記録があります。それには、「文化 13 年 9 月(1816 年)閏 8 月 4 日昼夜大風吹き通し殊に是迄聞及も無之と申塩風にて早稲方者多くこぼれ、中稲、晩稲は藁迄白く相成候程之塩荒風ニテ...家作等も格別に破損等有之」とあります。これとの関連は年数のずれがありさらに検討が必要です。

1923 年の関東大地震の受傷では、その後の年輪幅の変化にはほとんど影響がみられませんが、1810 年頃の受傷は、斜面上方のその後の年輪幅が 10 分の 1 ほどにも激減しています。このスギにとって根元の損傷、根の切断など、かなりのダメージになるような出来事であったに違いありません。また、前記の目回りの発生は、幹のひずみの起こる場所であることからすると、目回り発生の年輪位置より外側にある程度の年輪が積み重なった時点であり、1810 年頃の受傷時期と同じとみることもできます。その場合、受傷の原因は暴風雨による土石崩落の方が、地震による可能性より高いように思われます。図上にこの間に起こった主な地震をのせましたが、これに対応する傷や年輪幅の変化はとくにみられません。これまで筆者が行った巨木の年輪調査でも・地震後の巨木の年輪幅の低下の例はあまりありませんでした。なおこの巨スギの根株を現地で調べると、山側の地際に巻き込みきれない大きな傷穴が残っており、その両側の樹肌には玉空のような模様がみられ、山崩れの激しさを今だに物語っています(写真 4)。

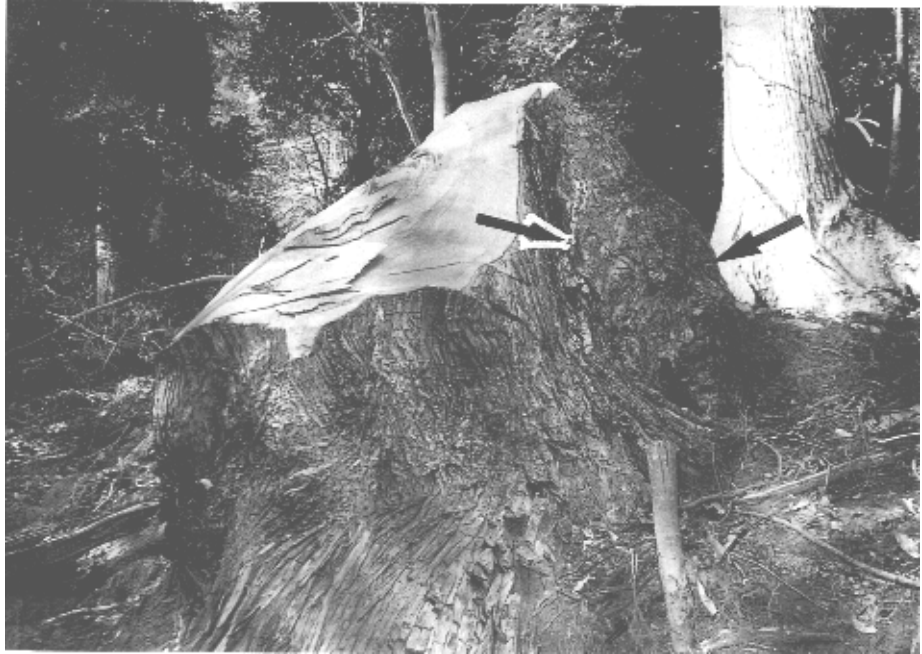
写真 4
スギ巨木の根株に残る山崩れの傷跡

根元右側(斜面上方)の樹肌(樹皮)には玉杓のような模様が残っている(矢印)。

根元左側(斜面下方)の樹肌はスギ本来の縦縞の樹皮になっている。
