# ドローンによる箱根火山大涌谷噴気地帯の観察報告

宮下雄次  
(神奈川県温泉地学研究所)

## ■ 2021年8月20日における大涌谷噴気地帯のドローン映像の紹介

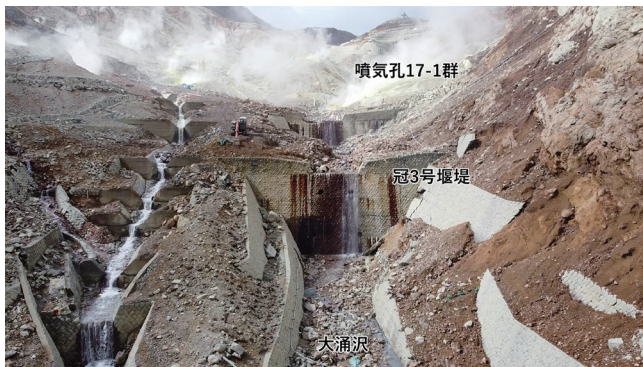
写真1 大涌谷下部（北側）から谷上部（南側）方向（噴気地帯）を撮影。噴気孔 17- 1 群が最も北側に位置する主な噴気孔です。

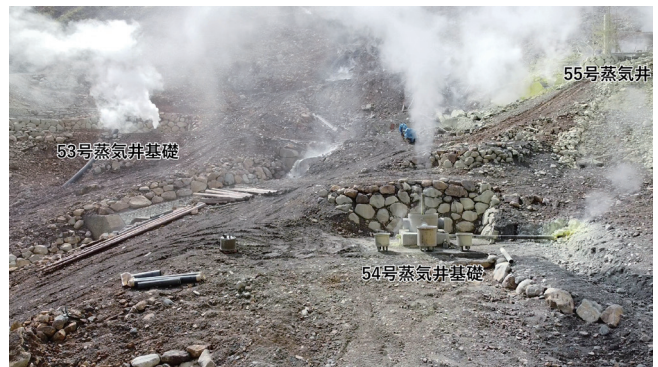
写真4 54号蒸気井から出る噴気は、最初は透明で、少し上がったところから白い蒸気となっています。これは、噴気の温度が水の沸点以上の温度であることを示しています（噴気が白く見えるのは、噴気中の水分が凝結し水滴となっているためです）。

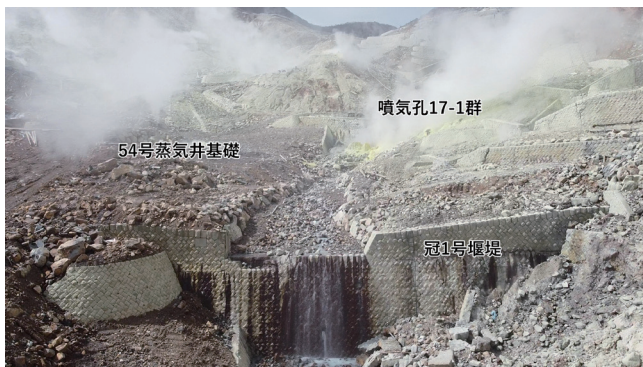
写真2 左側にある54号蒸気井は、2021年7月の大雨による土石流により、造成塔が倒壊し、撮影時は基礎部分から噴気が噴出しています。噴気孔 17-1 群付近には、噴出した硫黄で黄色くなっています。

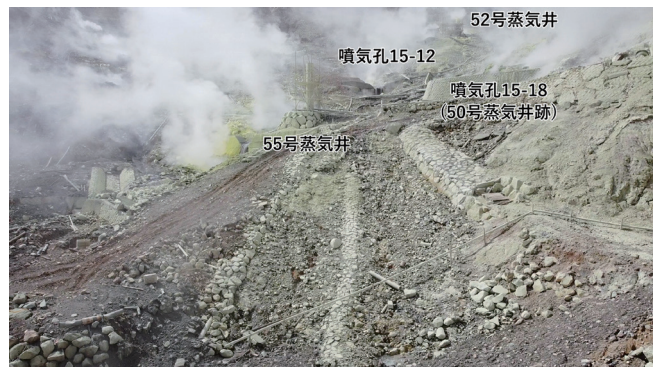
写真5 55号蒸気井は、休止中のため、造成塔の上部から噴気は出ていませんが、蒸気井下部の堰堤からは、自然噴気が出ていて、堰堤が硫黄で黄色くなっています。

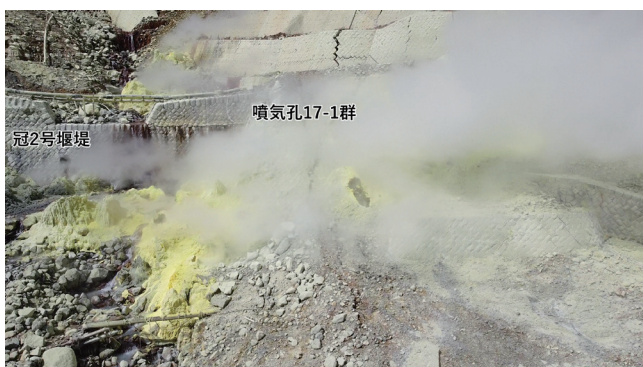
写真3 噴気孔 17-1 群を直近の上空から撮影したものです。画面中央の冠2号堰堤上部で、2017年1月に新たに噴気が確認されました。その後、堰堤の下部や左岸側斜面（堰堤の右側）に噴気が拡大しました。

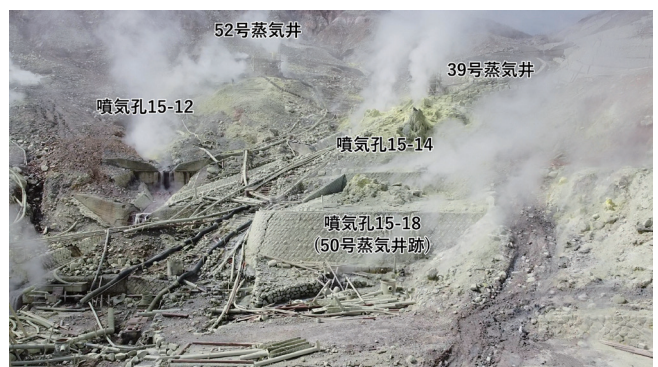
写真6 自然噴気の中心エリアに近づいてきました。手前にある噴気孔 15-18 は、50号蒸気井の跡地にできた噴気孔で、大きな噴気孔がいくつもあるので、近づくことが出来ない噴気孔です。

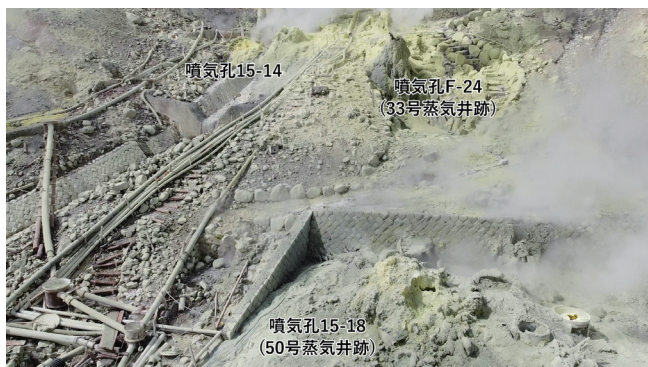
写真7 噴気孔 F-24( 噴気孔形成時期が特定できていないため、仮の番号として F- ○○ という番号をつけています ) は、33 号蒸気井の跡地にできた噴気孔で、噴出した硫黄により大きな噴気塔が形成されています。

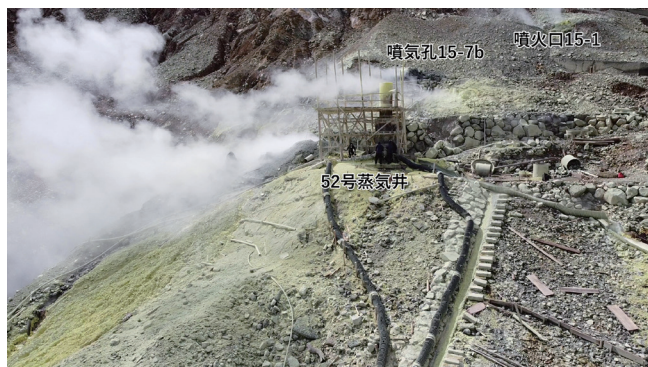
写真10 52 号蒸気井の斜面上側 ( 南側 ) には、噴気孔 15-7b と噴火口 15-1 から噴気が出ています。この他にも、52 号蒸気井の東側 ( 画面左側 ) では、いくつかの噴気孔が出現しています。

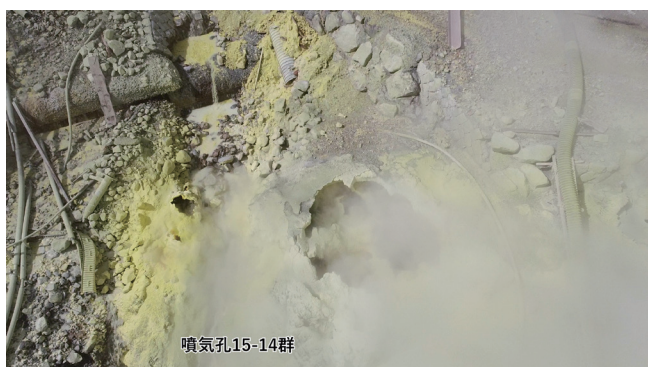
写真8 噴気孔 15-14( 左岸側 ) は、噴出した硫黄が円すい状に堆積した後、中央部分が崩れたことで、大きな開口部ができました。沢の右岸側 ( 画面左側 ) にも小さい噴気孔があり、これらを合わせて 15-14 群としています。

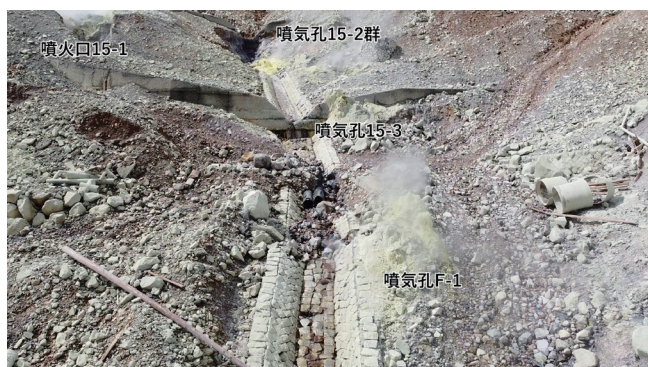
写真11 52 号蒸気井の西側 ( 画面右方向 ) では、水路に沿って、噴気孔 15-2 群、15-3、F-1 が一列に並んでいます。この水路が、写真9の39号井の東側 ( 画面左側 ) にある水路につながっています。

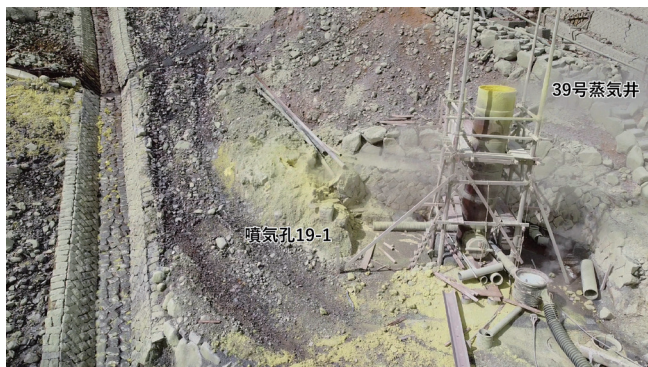
写真9 39 号蒸気井の東側 ( 画面左側 ) には、噴気孔 19-1 が形成されています。この場所の周辺には 2019 年以前にも噴気孔がありましたが、画面に車両の轍が残っているように一度造成されて噴気孔が閉塞しました。その後 2019 年になり再度噴気が確認されたことから、2019 年の一番目の噴気という意味で、噴気孔 19-1 と命名しました。

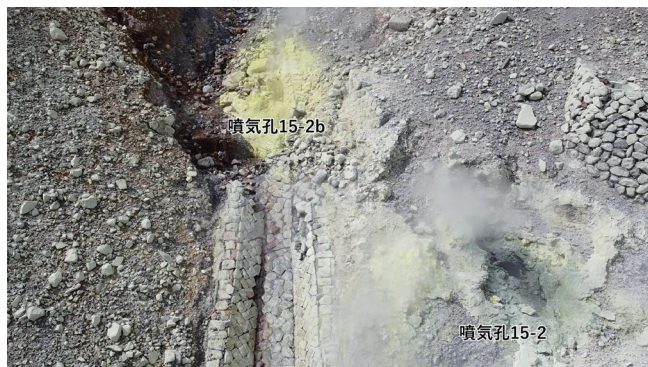
写真12 噴気孔 15-2 とその南東側に隣接する噴気孔 15-2b です。噴気孔 15-2 からは、水が混じった黒色の硫黄化合物が噴出しているため、噴気孔周辺は灰色になっています。一方、噴気孔 15-2b では、溶けた硫黄がそのまま吹き出し、黄色い粉末が噴気孔周辺に降り積もったり、溶けた硫黄が流れ出して堆積しています。

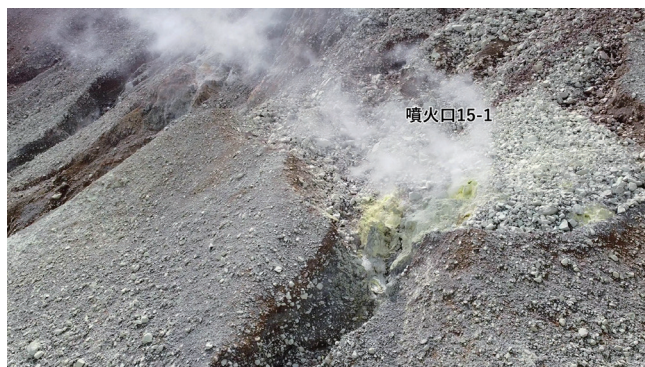
写真 13 噴火口 15-1 では、台風や大雨により上部の斜面が崩れ、すり鉢状の火口がほとんど埋まっています。

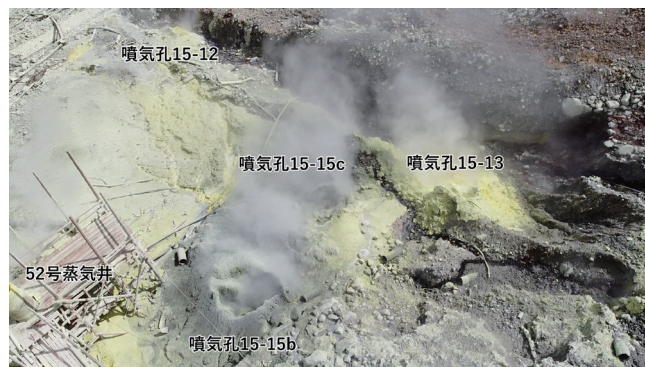
写真 16 噴気孔 15-15b の東側に噴気孔 15-15c と噴気孔 15-13、沢の下流側に噴気孔 15-12 が見えます。噴気孔 15-13 と噴気孔 15-15c との間には、水が流れた跡があり、斜面上部となる画面右方向に遡っていくと画面右端付近に窪みがあり、そこから湧出しているのが観察できました。

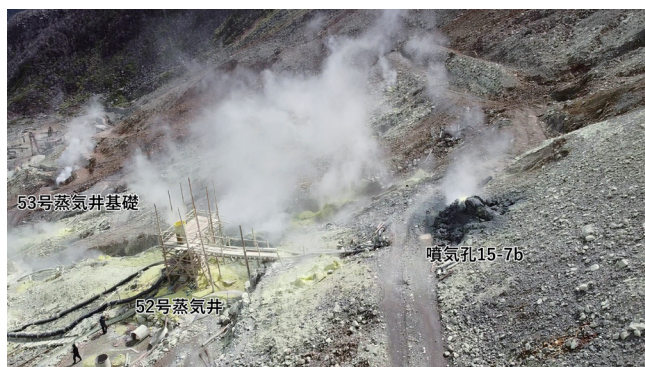
写真 14 噴気孔 15-2 上空から北東方向を撮影した写真です。52 号蒸気井の南側にある噴気孔 15-7b は、黒色の硫黄化合物の噴出により、全体が黒くなっています。

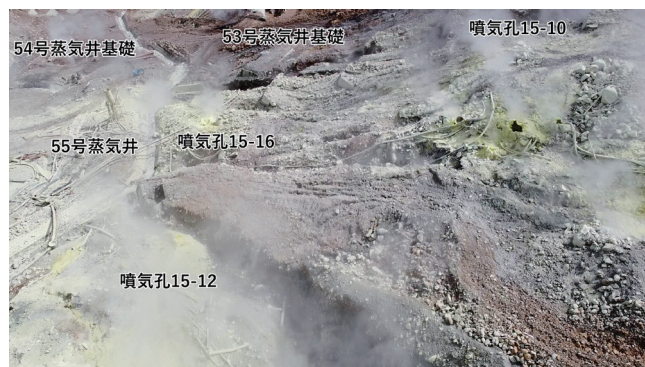
写真 17 噴気孔 15-12 がある沢は、2015 年の噴火の際には熱泥流が発生しました。この沢の東側一帯（画面右側約 2/3 の範囲）は「みけんの平」と呼ばれています。みけんの平は、自然噴気が多い反面、蒸気井や作業路が無く、沢を迂回する必要があるため、ほとんど現地調査で立ち入りできていない範囲です。

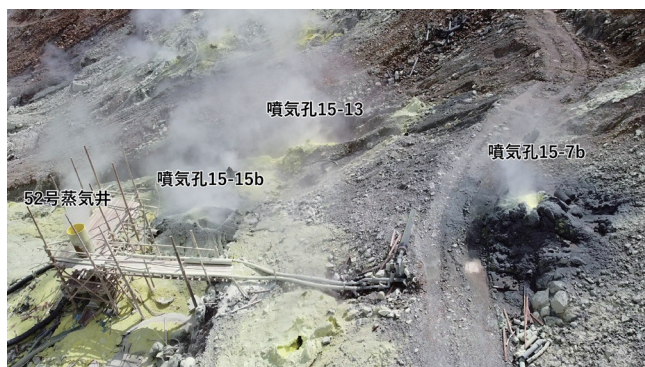
写真 15 52 号蒸気井の東側（画面奥側）には、噴気孔 15-15b と噴気孔 15-13 から噴気が出ています。噴気孔 15-15b の東側には、噴気の陰にもう一つ噴気孔が隠れています。

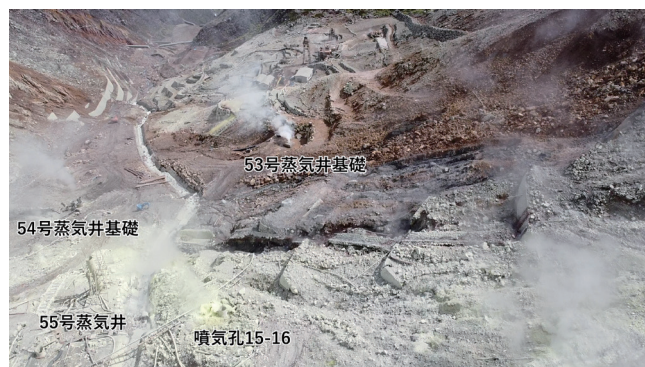
写真 18 53 号蒸気井の基礎部分から出ている噴気は、54 号蒸気井から出る噴気に比べると白色が強く見えます。これは噴気温度の差ではなく、噴気孔が石で塞がれており、その隙間から噴気が出ていることで、噴気の状態が大きく変化したためと考えられます。

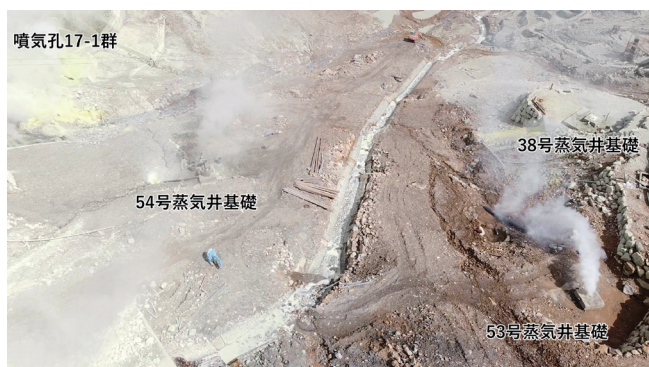
写真 19 53号蒸気井と54号蒸気井の間を流れる水路には、白濁した水が流れています。これは毎日行われている52号蒸気井と39号蒸気井のメンテナンス（清掃）により、造成塔内に溜まった硫黄などを洗い出した水が、一時的に排水されているためです。

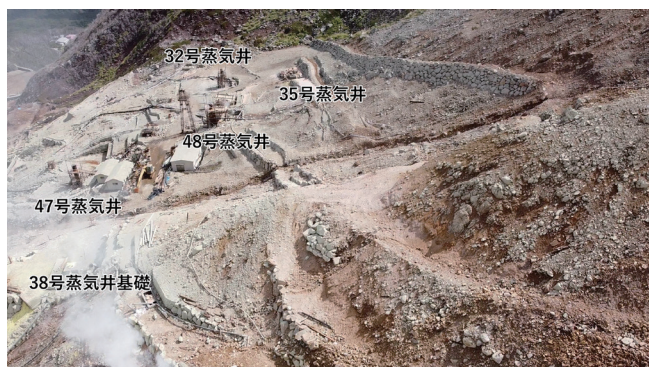
写真 20 53号蒸気井よりも下流側（北側）にもいくつかの蒸気井があります。しかしこの範囲では自然噴気が出ていないため、地表付近にも噴出した硫黄がなく、地面が茶色に近い色合いをしています。

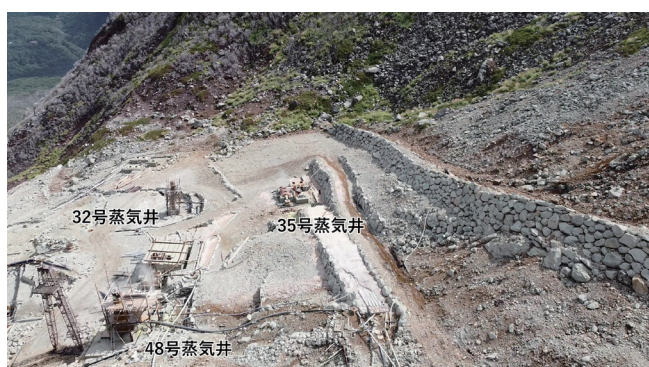
写真 21 35号蒸気井は造成塔ではなく、横置きのタンクで温泉を造成しているので、形がほかの蒸気井とは異なります。ここまで来ると火山ガスの影響も少なくなり、植生の緑が見られるようになりました。
