箱根湯ノ花沢温泉硫化水素中毒死亡事故について

Hydrogen Sulfide-Toxic Death at Yunohana Spa, Hakone Volcano

神奈川県温泉研究所報告、第3巻、第3号、143—150、1972

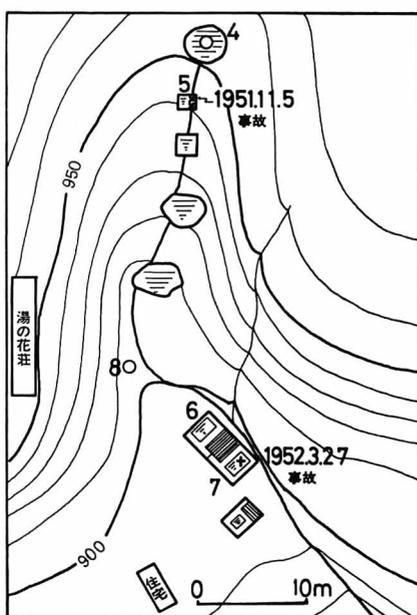
図1 湯ノ花沢温泉風呂配置図

昭和26年11月5日、湯ノ花沢の自然石を配した野天風呂地帯（図1）で家族9名（夫婦小児7名）が入湯していた。男児2名が下方の浴槽で遊ぶためにおもむいた。しばらくの間両親は子供たちのことを気にしなかったが、子供たちの声もなく、静かなので心配して上から覗くと浴槽（写真1）内に2児共、倒れているのを発見し、緊急処置をしたがすでに2児共死亡していた。

しかし続いて翌年、同じところで同様な事故が発生した。昭和27年3月27日神奈川県中郡比々多村の女子（当時16才）が湯治中、死亡した状況は次のとおりである。3月26日、午前11時頃、背中 of 皮膚病治療のため来湯し、午後1回、翌27日早朝入浴し、再び午前11時頃浴槽に行った。然るに某氏が11時38分頃、弘法湯源泉の浴室（図1、2写真2）を見ると浴槽内で死亡しているのを発見した。午後12時40分頃元箱根村診療所にて検死の結果、急性硫化水素中毒により1.5～2.0時間前、即ち午前11時10分～15分頃死亡と推定され入浴とほとんど同時に中毒死せるものと考えられた。死亡者の女子は入浴上の注意として下記の事項を守るべきことを知っていたし、守っていたと考えられる。

本温泉は与右衛門湯，権現湯，弘法湯の三湧泉より引湯し，野天風呂及び二ヶ所の小屋湯（図1，2）に使用している。野天風呂や小屋湯は緩傾斜で狭い谷間の70m位の間に配置されていた。

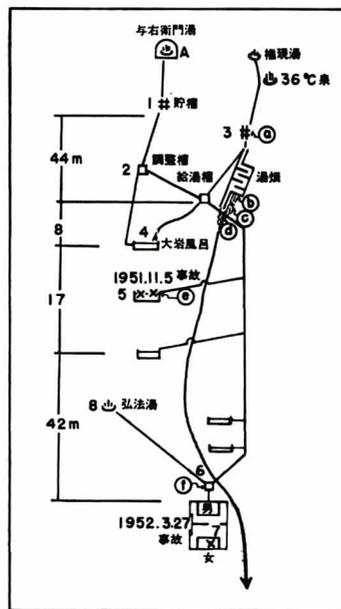
図2 湯ノ花沢温泉流路図 (1952.5)

1. 現存、5ヶ所の露天風呂施設のための源泉使用を禁止し、真水を熱交換して利用させる。但し現在の源泉の使用については温泉法の適用を受ける温泉としての最少限の温泉量が含有されるように考慮する。これの技術的問題については別途検討する。
2. 与右衛門湯並びに権現湯の両源泉は高地の湯畑（図2）を通し、硫化水素を放散させた後更に蒸気で加熱処理後使用させる。
3. 前項により利用させる施設は、通風、換気の良い場所であるよう指定する。
4. 弘法湯については、局部浴としてのみ使用を認める。
5. 与右衛門湯、権現湯の両源泉の周辺地域及び湯畑の周辺は立入禁止区域として鉄柵等を設けさせ遊行者に注意を喚起する立札を設けさせる。
6. 先に衛生部長通達により指示した次の諸事項を併せて厳重に実施させる。
 - ア. 入浴時間の規正、砂時計の利用
 - イ. 監視人の常時設置
 - ウ. 日没後から日昇時までの入浴禁止
 - エ. 二人以上の入浴の励行

(図2参照, 気温18°C)

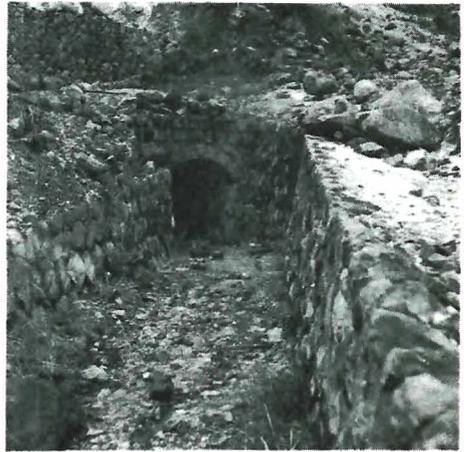
写真3 与右衛門湯源泉

昭和27年8月22~23日, 犬, モルモット, マウスを用い, 人間の入浴状況に近似した状態にするため, モルモット, マウスの小動物は金網籠に入れ, 竹筒にて浴槽に浮かせ(写真7)入湯時のときの呼吸口(鼻の位置)位の高さに小動物がある様にした。中動物の犬は与右衛門源泉の坑内(写真3)と

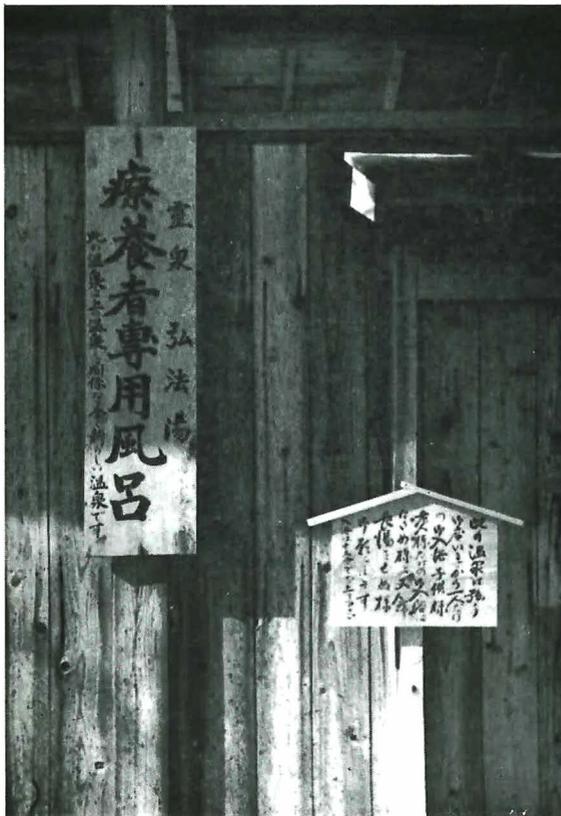
写真2 第2次中毒死亡事故のあった風呂の入口

- 1) 入浴時間が5分以上にならないように備え付けの5分計砂時計を使用すること。
- 2) 浴用及び飲用の禁忌症並びに入浴上の注意（写真2）。
- 3) 日没後の入浴禁止。

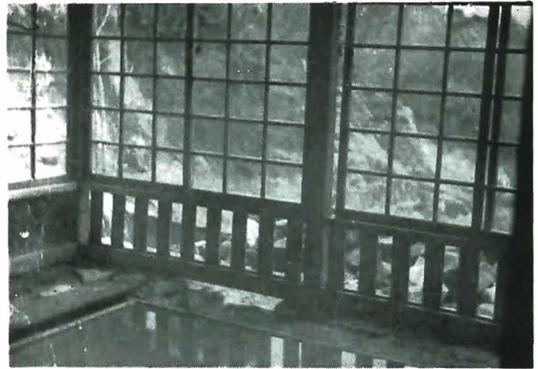
写真6 第2次中毒死亡事故のあった浴槽

昭和27年3月28日（事故翌日）午後1時に事故現場浴槽上縁部の空気中の硫化水素含有量は一立方メートル中192mgで許容量（一立方メートル中の28mg）約7倍にあたり，いかに多量の硫化水素が空気中に含有されていたかがわかる。

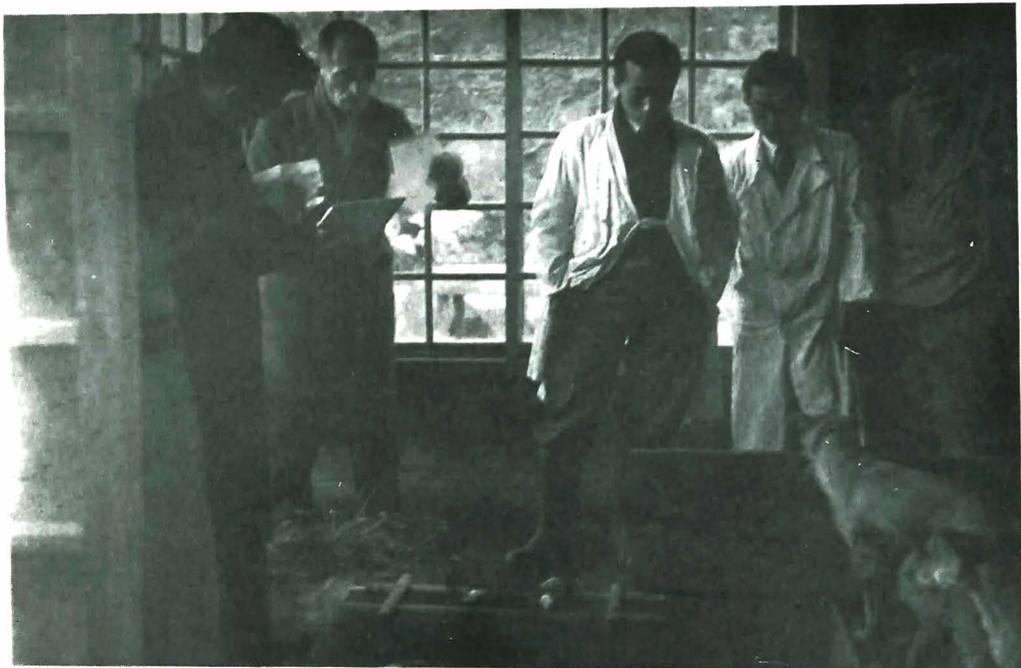
写真7 小屋湯における動物試験

小屋湯の床（写真7）において浴槽の湯面に近接する様に努めた。その結果は表7のとおりである。空气中硫化水素量 100ppmで3時間の経過では犬，モルモット，マウスとも生存している。100ppm以上ではマウスはへい死することがある。しかし場所によって空气中の硫化水素量及び気動等の条件変化のため生存している。試験動物の各臓器の組織検査についての概要は，硫化水素による変化は見られず，窒息による変化が多く認められたとのことである。
