## 箱根の造成温泉等の硫化水素

Hydrogen Sulfide Contents in Hot Springs and Waters Heated  
with Volcanic Steam, Hakone Volcano

神奈川県温泉研究所報告 第6巻, 第1号, 11—30, 1974

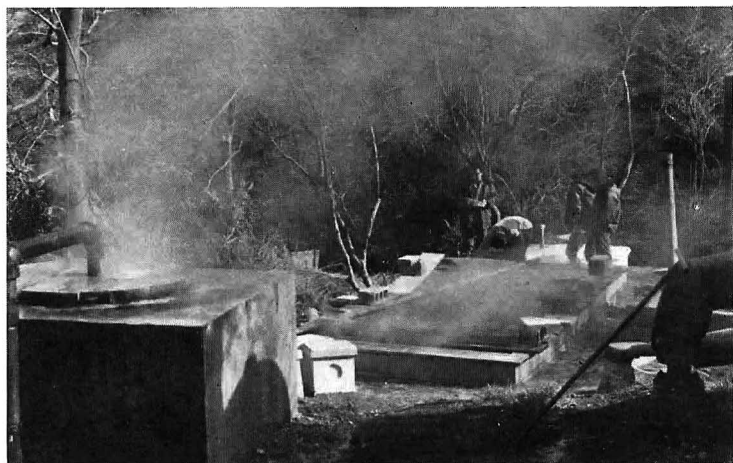
写真1 湯ノ花沢（箱根町）の  
造成槽と湯畑

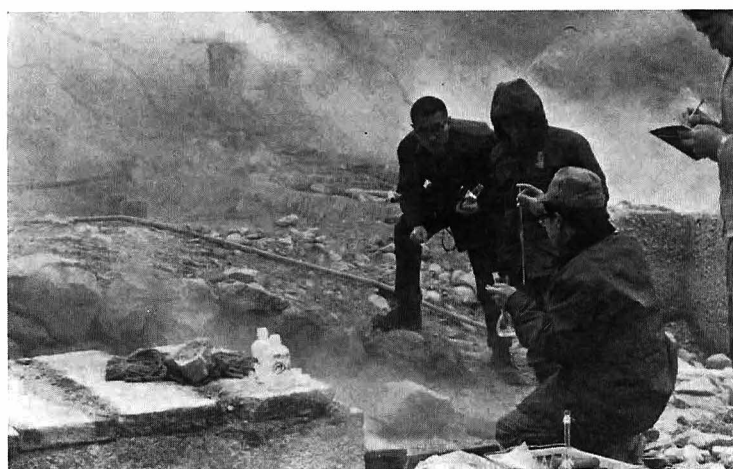
写真2 大涌谷（温泉供給）の  
一号線起点
