# 箱根火山における大気中硫化水素の分布状態

Distribution of Hydrogen Sulfide in the Air, Hakone Volcano

神奈川県温泉研究所報告 第7巻, 第1号, 27—42, 1976

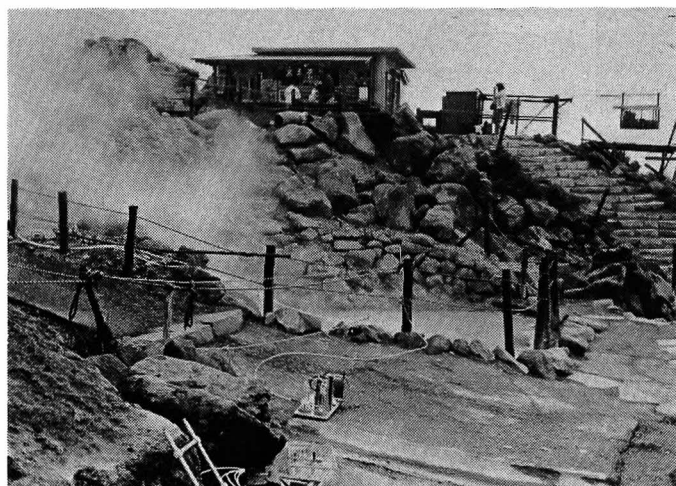
大涌谷遊歩道 (図 1, B—2 地点)  
(49. 4. 26)

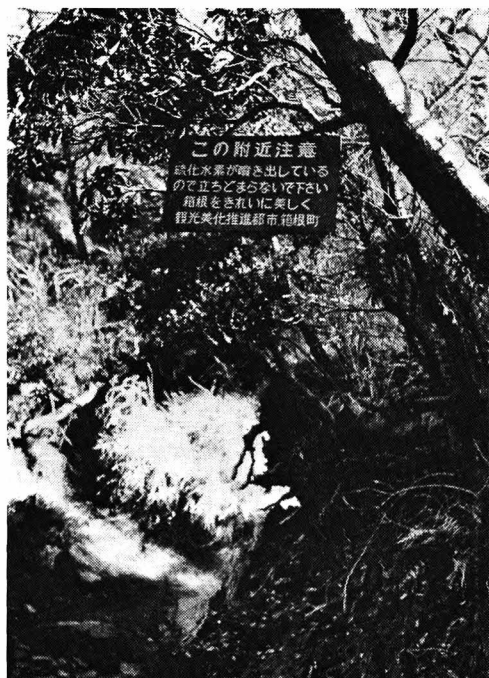
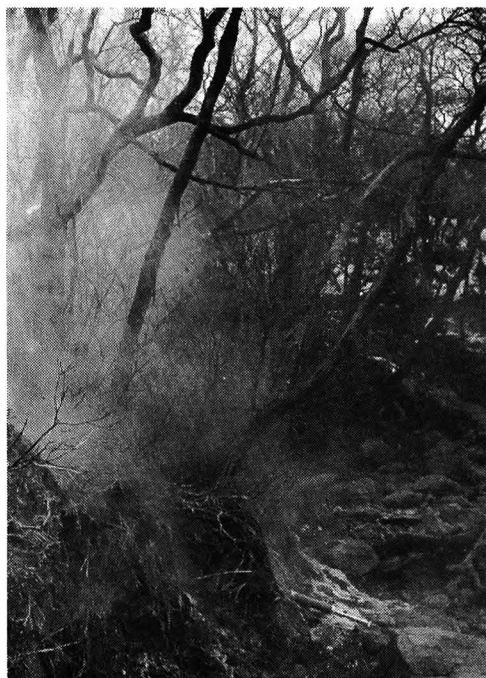
大涌谷一神山登山道 (図1, G地点)  
(49. 1. 24)

**登山道における分布** 大涌谷―神山登山道において、昭和48年秋頃より本登山道に噴気活動が移動して来て道路上での  $\text{H}_2\text{S}$  臭が強くなったとの情報があった。昭和49年1月24日の調査では地表から蒸気が発散し、大気中  $\text{H}_2\text{S}$  は  $30\text{cm}^3/\text{m}^3$  であった（図1のG点）。その後、硫気活動は活発化して昭和50年4月7～8日の強風雨の際に、立ち枯れていた樹木が倒れ小規模な地じりも起こった。昭和50年4月19日には  $\text{H}_2\text{S}$  は  $200\text{cm}^3/\text{m}^3$  に達した。地熱分布は測定中である。また、大涌谷―姥子登山道でも1箇所（H点）  $\text{H}_2\text{S}$  臭が強かった。

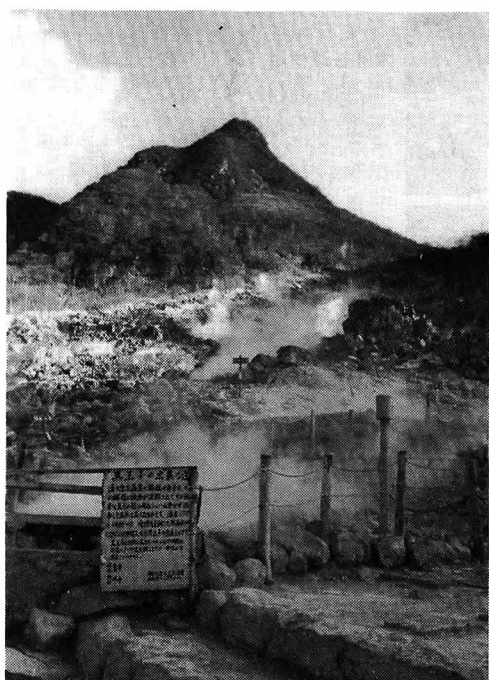
H<sub>2</sub>S連続測定 ガス吸いこみ口 (右前)

大気中 $\text{H}_2\text{S}$ 濃度の経時変化および気象条件による $\text{H}_2\text{S}$ の拡散を調査するために連続測定を行なった。試料ガス吸いこみ口は玉子茶屋付近の1箇所に、高さ1.5m(人間の鼻の位置)に固定し雨よけをつけた。途中にドレインポットを数箇所設けた。試料ガスはナイロン管で連続的に硫黄地帯から300mはなれて駐車場近くの富士見茶屋裏にある据置型の自動分析装置にポンプで吸引される(図1)。硫化水素の連続測定装置は銀—硫化銀電極を作用電極とする定電位電解法による湿式自動記録装置である(図3)。これは東京大学物性研究所の田村正平先生の指導により柳本製作所で今回新たに開発、製作されたもので、作用電極の電位が安定で長時間の使用に耐えるように設計されている。

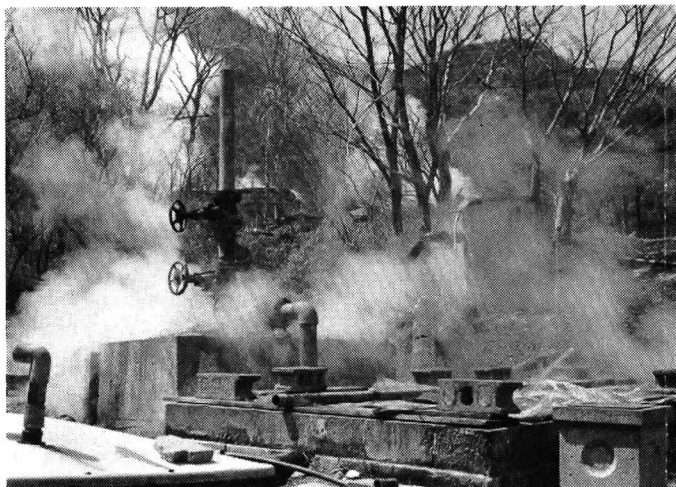
湯ノ花沢 (図5, A<sub>1</sub> 地点)  
(50. 4. 12)

測定結果は表3に示す。蒸気井 $\text{A}_1$ ,  $\text{B}_1$ は周期的に変化する様子が蒸気の濃淡でわかる。大気中 $\text{H}_2\text{S}$ も $100 \sim 1200 \text{cm}^3/\text{m}^3$ と変動が大きい。与右衛門湯源泉( $\text{C}_1$ )は道路のわきにある横穴自然湧泉で現在は使用されていない。この付近の $\text{H}_2\text{S}$ の最大濃度は $1200 \text{cm}^3/\text{m}^3$ ( $\text{C}_3$ )と測定された。また、蒸気から温泉を造成する造成槽( $\text{A}_3$ )や熱交換廃ガスの排出口( $\text{F}$ ,  $\text{G}$ )では $\text{H}_2\text{S}$ が高濃度に濃集されやすく、 $10000 \sim 50000 \text{cm}^3/\text{m}^3$ 以上になっており非常に危険である。人工的な施設を作り、 $\text{H}_2\text{S}$ ガスの放出を無制限に放置しておく事は植生の破壊、中毒事故の危険からも問題が多い。

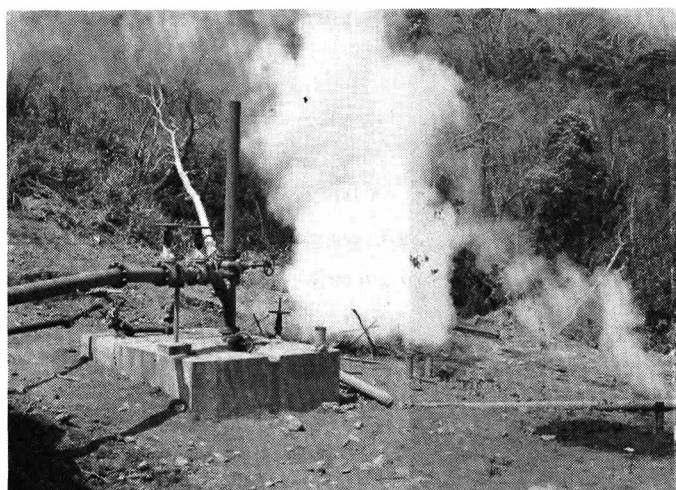
湯ノ花沢 (図5, B<sub>1</sub> 地点)  
(50. 4. 12)

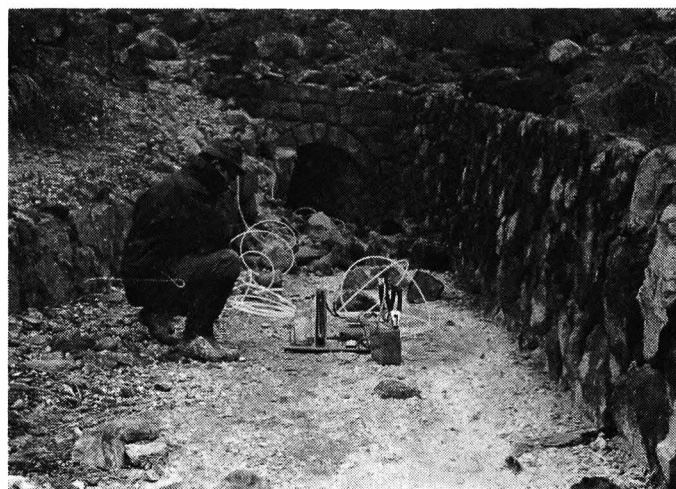
湯ノ花沢 (図5, C<sub>1</sub> 地点)  
(50. 4. 12)

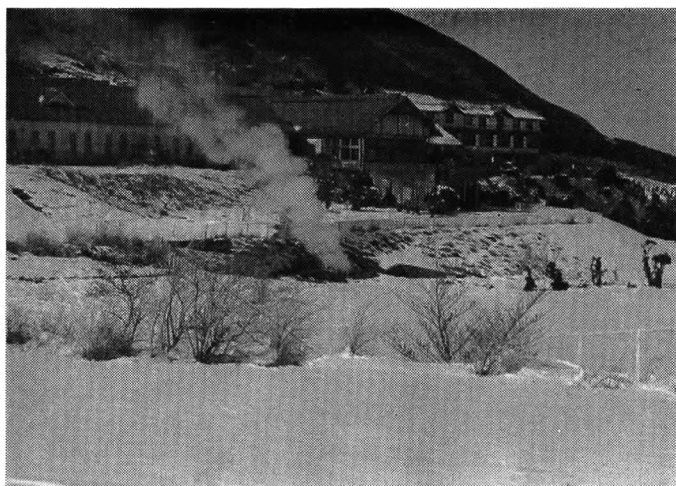
湯ノ花沢（図5，F地点）  
（49. 3. 2）

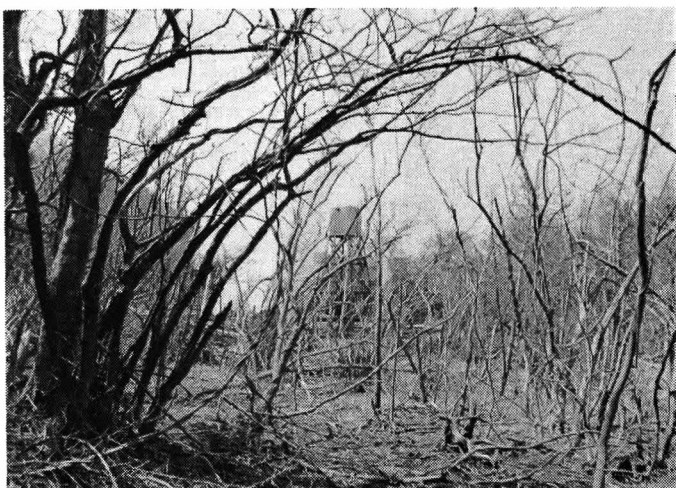
姥子F号蒸気井周辺の樹木枯死  
（50. 4. 12）

蒸気井の位置、樹木の立枯れ状況を図6に示す。樹木の立枯れはN45°Eの方向に沿っており、蒸気井の北東側が著しく枯れた。蒸気井からN45°E方向20mまでは樹木は完全に枯死している。24m

蒸気井周辺の樹木の枯死の原因として、(1)火山蒸気中に含まれている硫酸、珪酸、硫黄等の乳白色放出物が樹木の幹や葉を薄くおおい、炭酸同化作用や呼吸作用に障害を与えた。(2)蒸気井完成当初は蒸気にともなう熱水等は中性を示したが、現在は酸性に変わっている。酸性熱水の飛まつが風に運ばれ、N45°E 方向では蒸気井から20m付近までの土壌を酸性化している、等の事が考えられる。
