3 災害に関する地質の時代（1978～）

3・1 大涌沢地すべり対策調査

3・2 土地分類基本調査

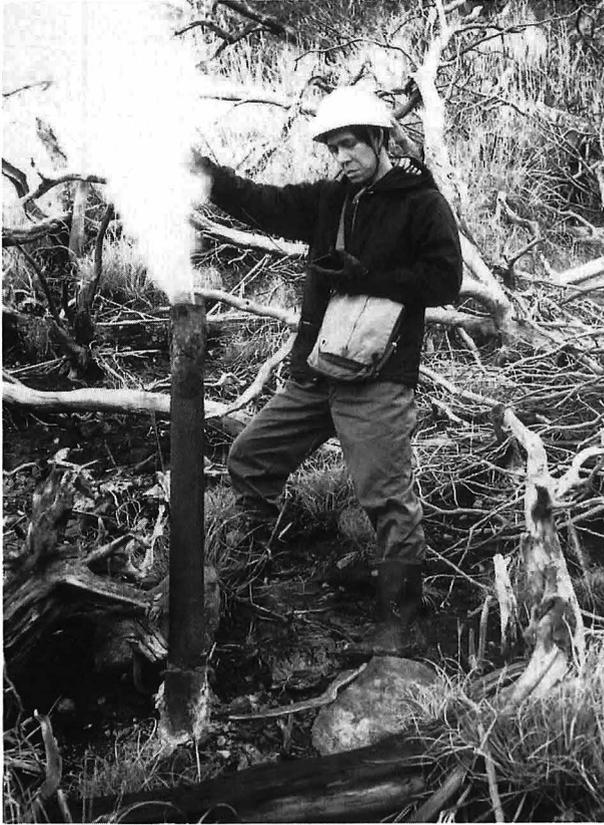
写真 2・4・3

旧神山登山道新噴気地帯の
科学技術庁の調査井（1981年）

箱根火山は大涌谷火砕流（2,900年前）を発生させた噴火以後噴火活動はないが、火山ガスを噴出している噴気地帯が大涌谷（写真2・4・3）、早雲山、硫黄山に分布している。これらの地域は酸性の地下水により岩石が変質し粘土鉱物などを多く含むようになり、脆くなる。また、これらの地域は急傾斜であるため噴火と関係しない地すべりが発生する危険がある。1953（昭和28）年に早雲山で大規模な地すべりが発生し、死者10名、負傷者16名の被害がでた。この対策として神奈川県土木部は火山性噴気ガス（主に水蒸気）を抜く地下排気ボーリング工事を1954（昭和29）年から大涌谷で始め、1955（昭和30）年からは早雲山で始めた。その後、地下排気ボーリング孔が閉塞すると火山性水蒸気は近くの割れ目を通して地表に噴出し、ボーリング孔の周辺の岩石を変質させるので地すべり対策上好ましくないことが判ってきた。現在は水平の排水ボーリングを掘さくし、浅層の硫酸酸性の地下水をなるべく早く排除し、少しでも岩石の変質を防ぐ努力が図られている（大木ら、1981）。

わきに科学技術庁が1964（昭和39）年に掘削した火山性地すべり調査井の鉄管から蒸気が僅かに噴いていたにすぎなかった。新噴気地帯（旧神山登山道）の蒸気は当初この孔井（写真2・4・3）の近くから噴出し始め、次第に勢いを増し、拡大した（広田ら、1977）。そのため新神山登山道が新噴気地帯を迂回して造られた。

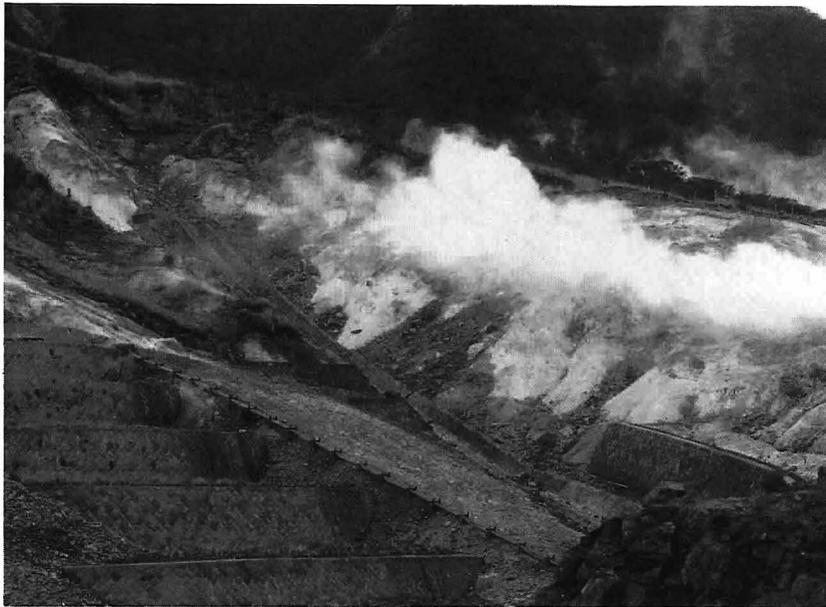
写真 2・4・4

大涌沢上流部の左岸（1985年）

1983（昭和58）年からは大涌沢全域を3分割し、3年間で全域の放熱量と水質を調査した（杉山ら、1984～1986；平野ら、1985、1986）（写真2・4・4）。

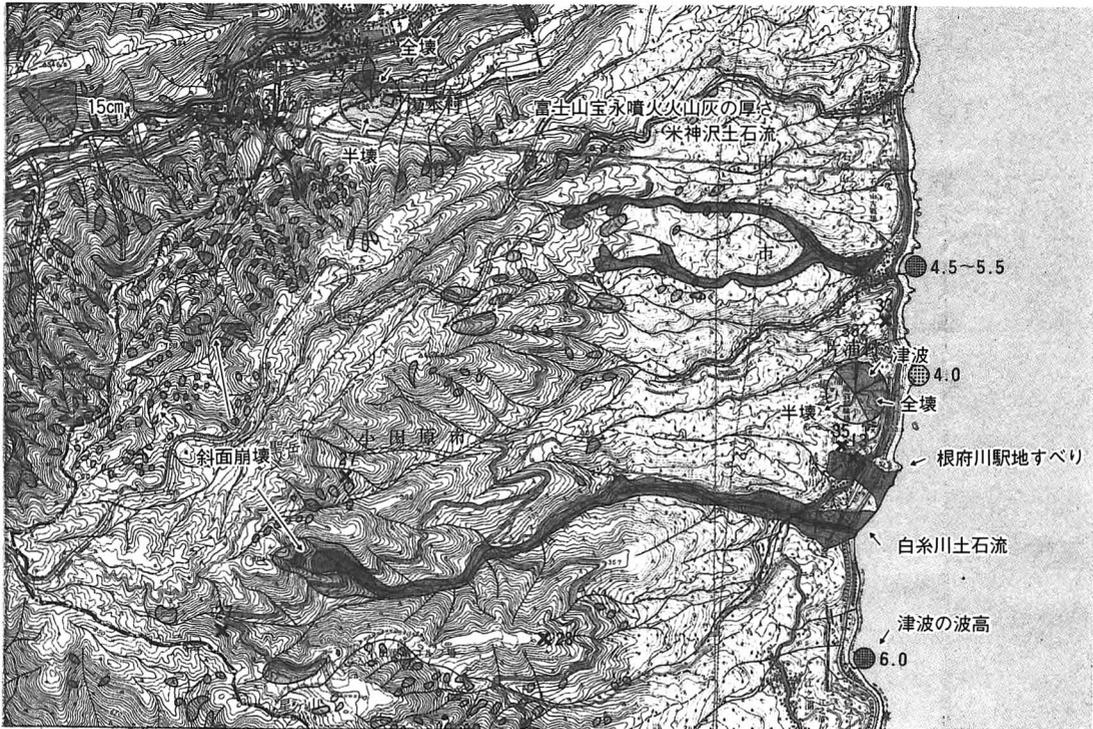
図 2・4・18 自然災害履歴図（湯本～根府川付近）

図 2・4・16 は自然災害履歴図の小田原図幅の一部を示している。図 2・4・18 で、白糸川、米神沢に沿って関東大地震の際土石流が流下し、根府川駅正面では地すべりが発生した。細かな点は関東大地震で起きた山崩れの地点で、箱根山地いたるところで山崩れが発生している。円グラフは同地震における片浦村（戸数382戸）、湯本村（同477戸）の被害状況で、山津波や津波による倒壊、地震動による全壊、半壊、被害無しの割合を示している。×印は集中豪雨等の大雨によって山崩れが起こったところを示している。海岸の○印と数字は津波とその波高を示す。○印内の網目模様は関東大地震、点模様は元禄地震（1703）の区別を表す。

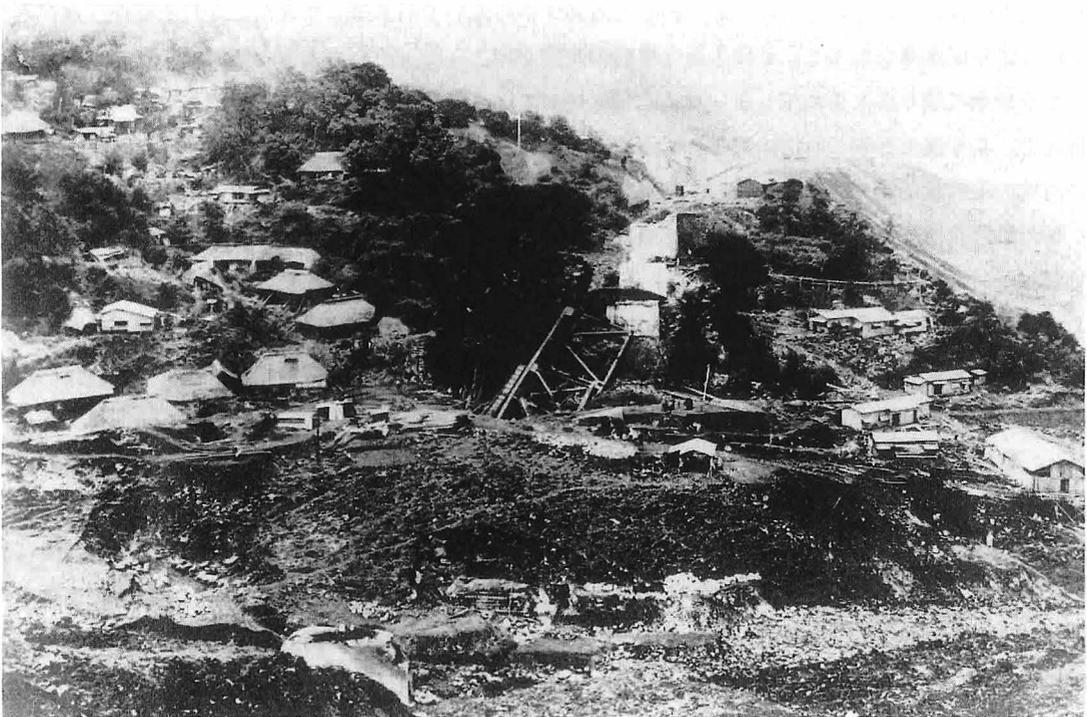
写真 2・4・5 関東大地震白糸川の土石流（手前）と根府川地すべり（遠方）

多くの人命を奪った。小田原警察署管内震災情況誌（1923）によると「鉄道熱海線を運転中の東京発真鶴行き下り列車は根府川駅にて停車場諸とも崩壊して海中に沈み、乗客駅員約400名の殆ど全部が相模灘の藻屑と消え………」とある。震災予防調査会報告（松沢武雄、1925）によると「海岸に沿って400m、海岸から200mの山腹から約30m程滑り出している。土地全体として海中まで滑り出したものであ滑った跡を見ると一塊の岩石の山でなく、粘土と大きな岩とからなっていて、風化その他の化学的変質がかなり進んでいて、変形に対する山の抵抗力はかなり小さくなっているように見える。この辺のこ山は崩れ易い時代に達していると思われる」と記されている。写真2・4・5には震災後白糸川の右岸に立って、土石流で残った橋脚、遠方に根府川駅前の地すべりで崩壊してできた崖が写っている。

土石流の発生の源は、白糸川の河口から3.5kmほどさかのぼった大洞と言われている。小林芳正氏(京都大学)の計算によると土石流は白糸川の谷を100万 m^3 の規模の土砂の流れとなっており、平均速度25m/sec、最大瞬間速度45m/secで流下し、関東大地震の主震後約5分で根府川の集落に達したとされている。土石流は約70戸の民家を土砂の下に埋め、地震によりトンネルの出口で動かなくなった東海道線(当時熱海線)の汽車を下りて白糸川にかかる鉄橋をわたっていた人々を鉄橋ごと海中まで運び去って、更に多くの犠牲者を出した。この土石流の犠牲者は336~406人とされている。土石流の堆積土の厚さは熱海線鉄橋の付近で、最大10mにも達し、現在この堆積物の上に多くの民家が立てられている。

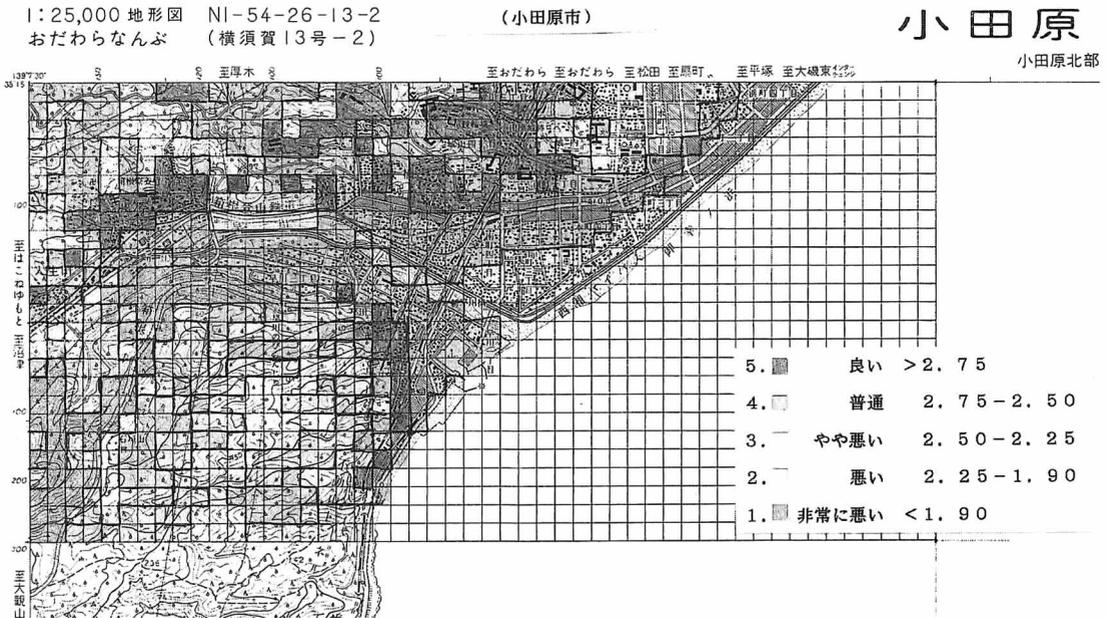
白井（地理学の社会化、大明堂、1985）は千葉県習志野台地南縁の谷底低地の土地条件について詳しく述べている。ここでは、白井の土地条件を参考にして、主に土地分類基本調査から得られる情報をもとに、自然条件からみた住宅地の評価を試みた。評価点の計算方法は省くが、災害履歴のあった所の評価点は非常に低くなるような計算式になっている。評価した地域は鎌倉市源氏山と小田原市早川付近（図2・4・19）である。

図2・4・19 自然条件からみた住宅地の評価図（小田原市早川付近）
