### 3章 行政との連携

#### 3-1 温泉分野

### 3-4 地質分野

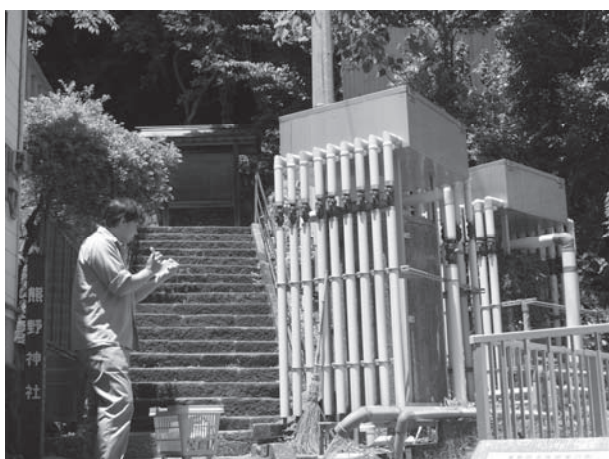
写真3-1-1 湯本・総湯の調査(2004年4月)

1990（平成2）年に箱根湯本温泉及び塔之沢温泉の一斉調査を実施し、温泉成分を把握した。1970（昭和45）年、1980（昭和55）年に実施した一斉調査と比較した結果、溶存成分の減少が著しく、1970（昭和45）年と比較して平均温度で2.5℃、塩化物イオン（平均）で160mg/L減少していた（写真3-1-1）。

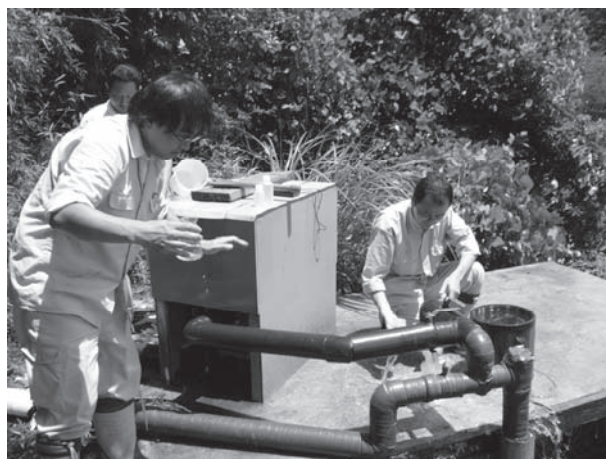
写真3-1-2 中川温泉の調査(2007年7月)

1994（平成6）年には、中川温泉の4源泉について月1回の現地調査を行い、過去のデータとの比較を行った。その結果、1968（昭和43）年～1993（平成5）年の25年間で、湧出量が300L/min（34%）、熱量が10500kcal/min（37%）減少したことが判った。静水位の低下も認められ、1981（昭和56）年～1994（平成6）年に約50cm低下していた（写真3-1-2）。

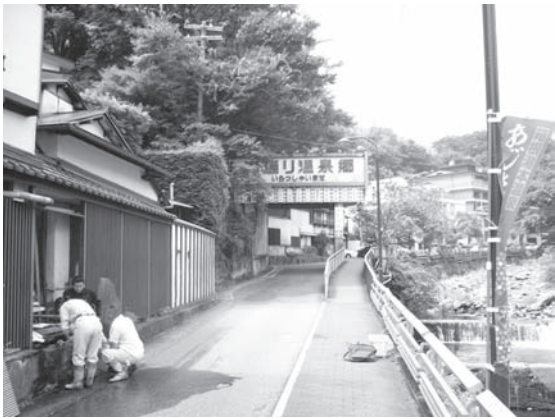
写真3-1-5 湯本・滝通りの温泉調査(2006年6月)

2006(平成18)年は、箱根湯本温泉及び塔之沢温泉の源泉78カ所について現地調査を行い、成分分析を実施した。温泉地学研究所が行った過去3回(1970(昭和45)年、1980(昭和55)年及び1990(平成2)年)の一斉調査と共通する38源泉について比較した結果、最初の調査である1970(昭和45)年からみると、平均値で泉温は3.2℃低下し、揚湯量は15 L/min減少していることが判った。また、箱根湯本温泉の主要成分であるナトリウムイオン、塩化物イオンは減少傾向が認められ、さらにはカルシウムイオン、硫酸イオンにも減少傾向が認められた。これに対して炭酸水素イオンは僅かではあるが増加しており、浅層地下水の混入による温泉水の冷水化が懸念された。しかし、1970(昭和45)年から1990(平成2)年までの間では主要成分が大きく減少する傾向にあったものが、1990(平成2)年から2006(平成18)年にかけての間は減少は緩やかになっていて、成分の変化にある程度歯止めがかかっている様子が見受けられた。これは、県の実施してきた温泉保護対策が功を奏し始めていることも考えられ、今後の推移に注目する必要がある(写真3-1-5)。

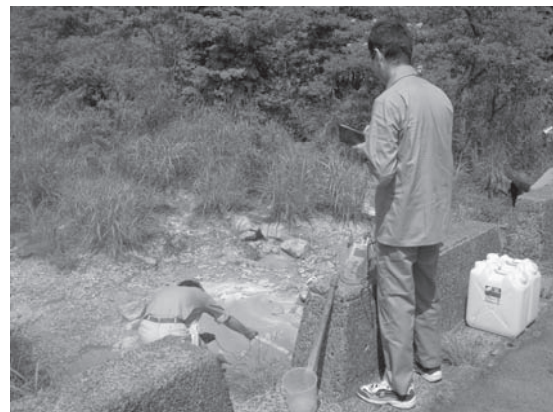
写真3-1-6 湯の花沢の源泉調査(2004年7月)

温泉の実態調査を計 160 源泉について行い、成分分析を実施した。2009(平成 21)年は、さらに湯河原温泉の実態調査を行い 93 源泉について成分分析を実施した。これらの調査により、2006(平成 18)年の箱根湯本地区の調査と併せて、ある定まった期間での箱根温泉及び湯河原温泉のほぼ全ての源泉の実態を把握することができた。これは、現状把握という観点だけでなく、今後の温泉保護のためのデータベースを作成したという意味でも、非常に意義が大きいものであった。今後も、5 年や 10 年といった一定の間隔で定期的にデータを収集し積み重ねていくことが望まれる(写真 3-1-6、3-1-7、3-1-8)。

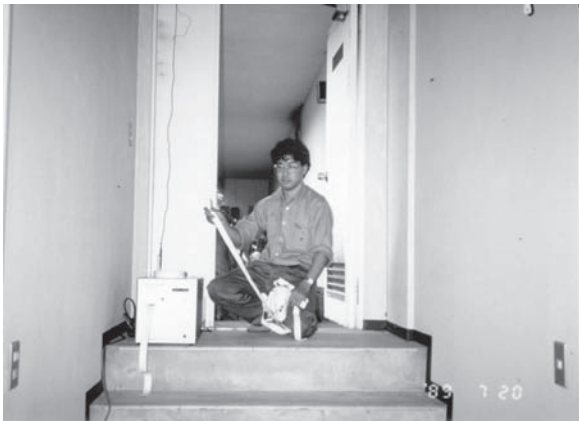
写真3-2-1 伊東群発地震の臨時観測(1989年7月、伊豆高原のホテルにて)

地震情報の第1号は、1989(平成元)年7月13日に伊豆半島東方沖の群発地震に伴って微動が観測されたことを報告するものであった。この速報発行の数時間後に伊東沖(手石海丘)で海底噴火(7月13日18時33分頃)が発生したため、伊東市周辺で臨時観測や被害調査を行なった(写真3-2-1~3-2-4)。その後、2011(平成23)年12月現在、115号まで発行されている(表3-2-1)。

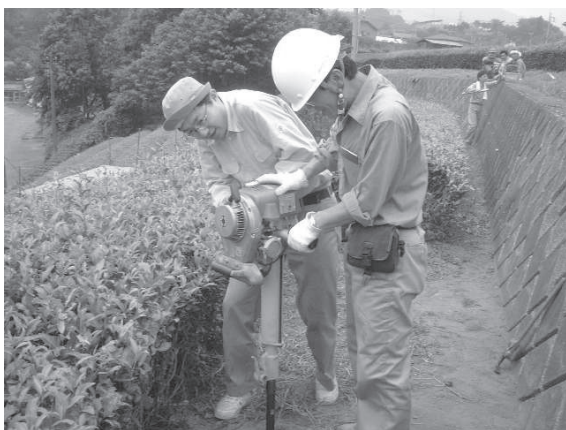
写真3-3-1 地下水調査のボーリング(2001年7月、津久井にて)

このような新たな役割に対応するため、当所では、県や政令市等が設置する土壌・地下水汚染対策会議に参加して技術協力するとともに、水濁法に基づく調査への積極的な参加や、県の他の試験研究機関や大学等との共同研究によって、土壌・地下水汚染調査手法の向上や、汚染機構解明等の研究を実施している（写真3-3-1）。

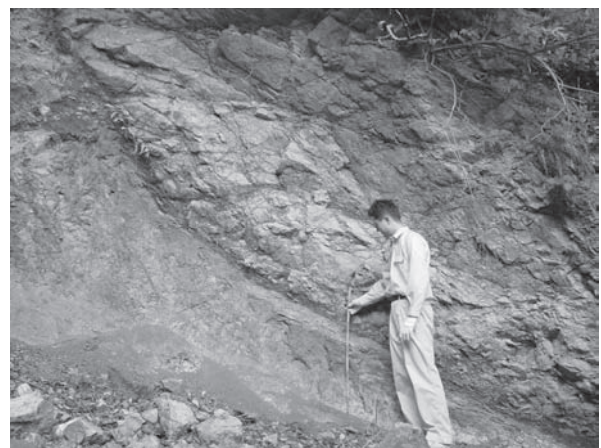
写真 3-4-12 平山断層の調査(2003年5月)

踏査した結果、狩川最上流部の南北方向に延びる沢筋の河床に、 $N10^{\circ}-5^{\circ}E$ の走向を持つ断層が 2 地点で見られたが、変位が小さい上に連続性が悪かった。平山断層に関連する断層はその他に確認できなかった。また、Kaneko(1970)で検出された「断層崖」を全て踏査したが、断層は見つからなかった。

狩川最上流部では意外に岩盤が露出していたが、明瞭な断層は見つからず、平山断層は、この地域では南北走向の小規模な断層の集合体として存在しているのかも知れない。
