# 山間部を襲った直下型地震

## 平成 16 年( 2004 年 )新潟県中越地震の概要

板寺一洋\*<sup>1</sup>、原田昌武\*<sup>1</sup>、棚田俊收\*<sup>1</sup>、中尾照彦\*<sup>2</sup>

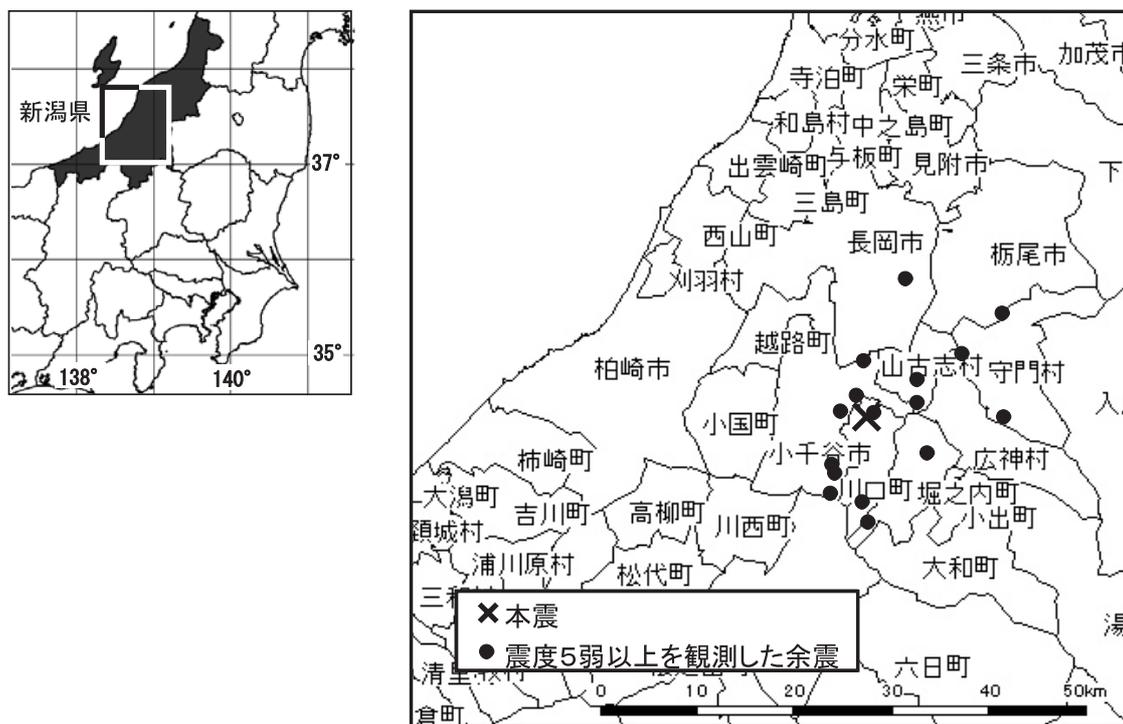
図 1 2004 年新潟県中越地震と余震の震源分布  
震源データは気象庁報道発表資料(平成 16 年(2004 年)新潟県中越地震について(第 27 報))による

2004(平成 16)年 10 月 23 日 17 時 56 分ごろ、新潟県中越地方を震源とするマグニチュード(以下、M)6.8 の地震が発生しました。震源の位置は、北緯 37 度 17.4 分、東経 138 度 52.2 分、深さ 13km でした(図 1)。この地震により、新潟県の川口町で震度 7、小千谷市、山古志村、小国町で震度 6 強の揺れが観測されました(図 2)。この地震(本震)の発生後、1 時間以内に M6.0 以上の地震が 3 回発生したほか、10 月 26 日には M6.1、11 月 8 日には M5.9 の地震が発生するなど、活発な余震活動が続きました。

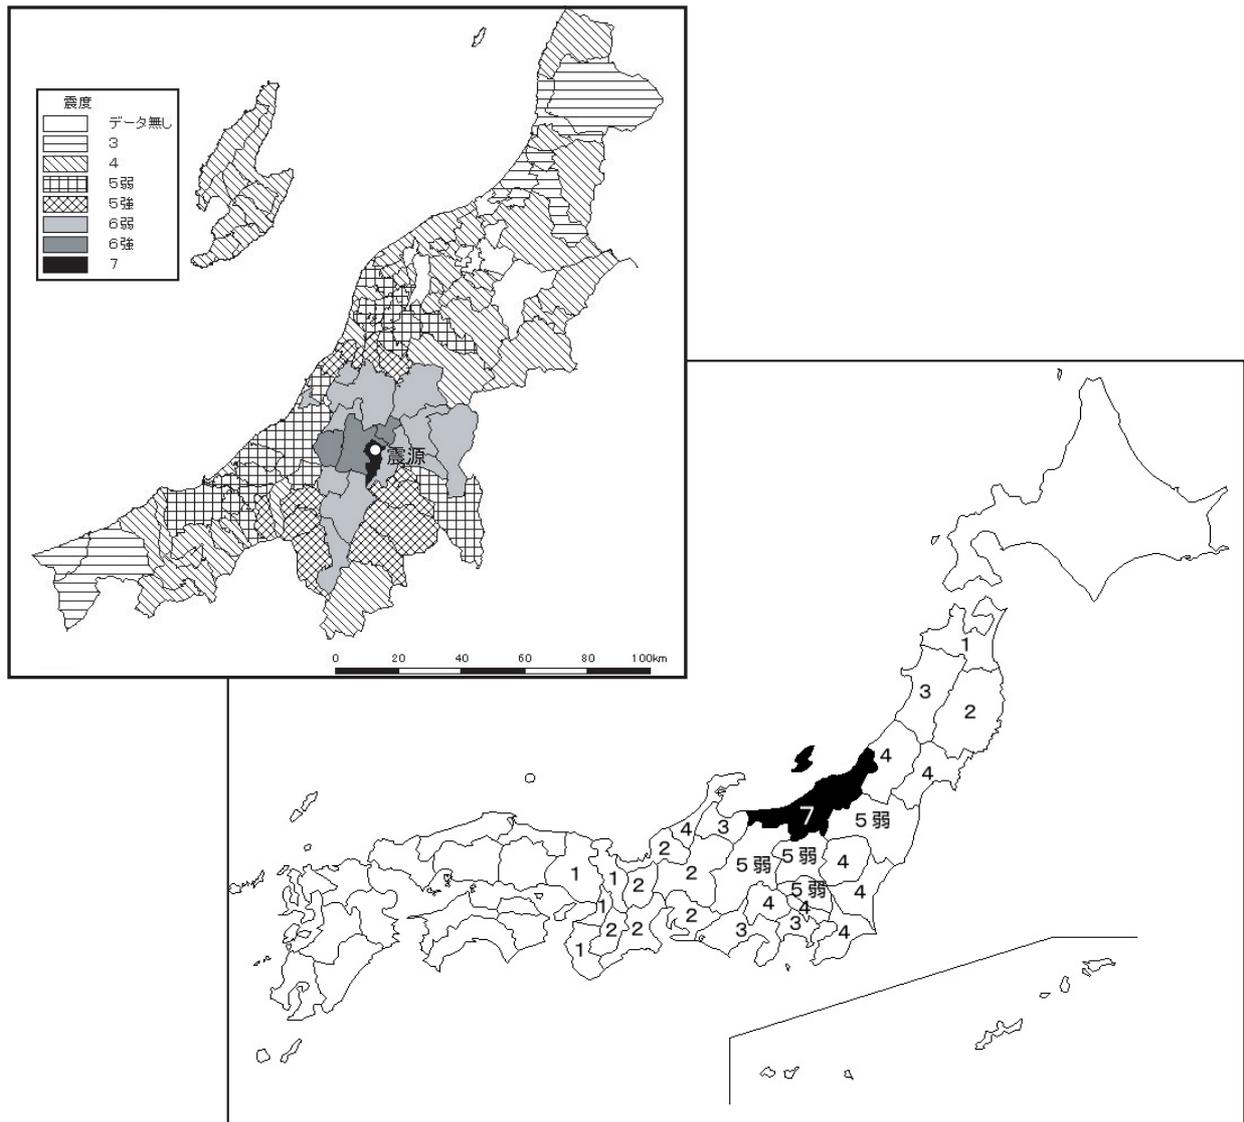
図2 2004年新潟県中越地震(本震)による(左上)新潟県内の市町村別、(右下)都道府県別に観測された最大震度。震度データは気象庁ホームページ「新潟県中越地震に関する各種資料等」による

10月23日の本震により、東北から近畿にかけての広い範囲で揺れを記録しました(図2)。関東地方では、震源地から 200km 以上も離れているにも関わらず、地震波の到達後、数分

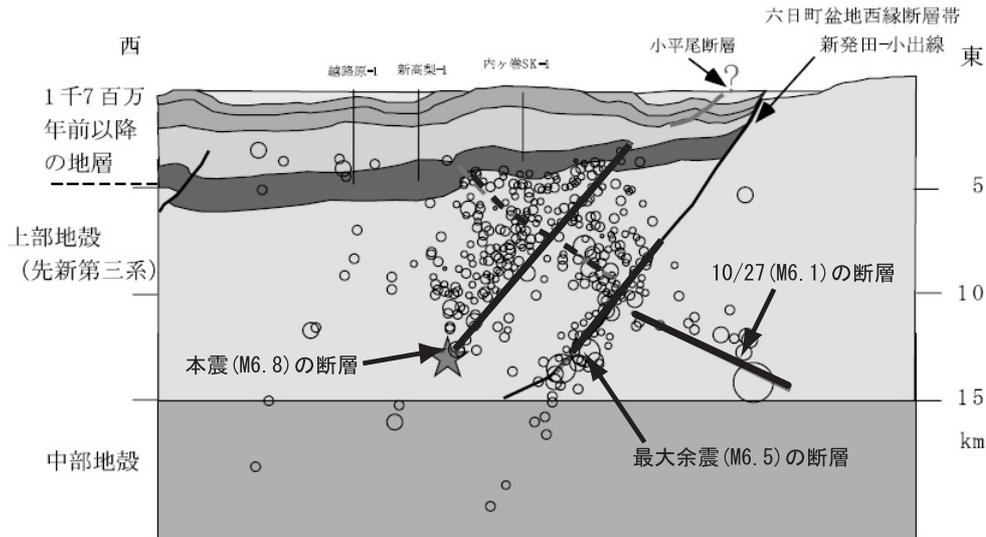
図3 震源分布から推定された3つの断層

星印が本震、○は余震分布(大きさがマグニチュードの大小を示す)、太線は推定断層を示す。(東京大学地震研究所・緊急余震観測グループ2004年新潟県中越地震緊急余震観測・速報(2004年11月5日)から引用)

気象庁によれば、余震の大部分は、北北東 - 南南西方向に長さ約 30km、幅約 20km の範囲に分布していました。震源データの詳細な解析の結果、一連の地震活動は、主に3つの断層によって起きていることがわかっています(図3：東京大学地震研究所・緊急余震観測グループ、2004)。

このうち本震は、北北東 - 南南西方向の断層面をもつ北西側隆起の逆断層が活動したことで引き起こされたと考えられています。国土地理院による GPS 観測の結果によれば、今回の地震活動に伴い、余震域南端付近の小千谷観測点(新潟県小千谷市)では約 27cm 隆起し、余震域東側の守門(すもん)観測点(同県魚沼市(旧守門村))では北西方向に約 21cm 移動し約 6 cm 沈降するなど、推定されている断層運動と調和する地殻変動が捉えられています(地震調査推進本部、2004)。

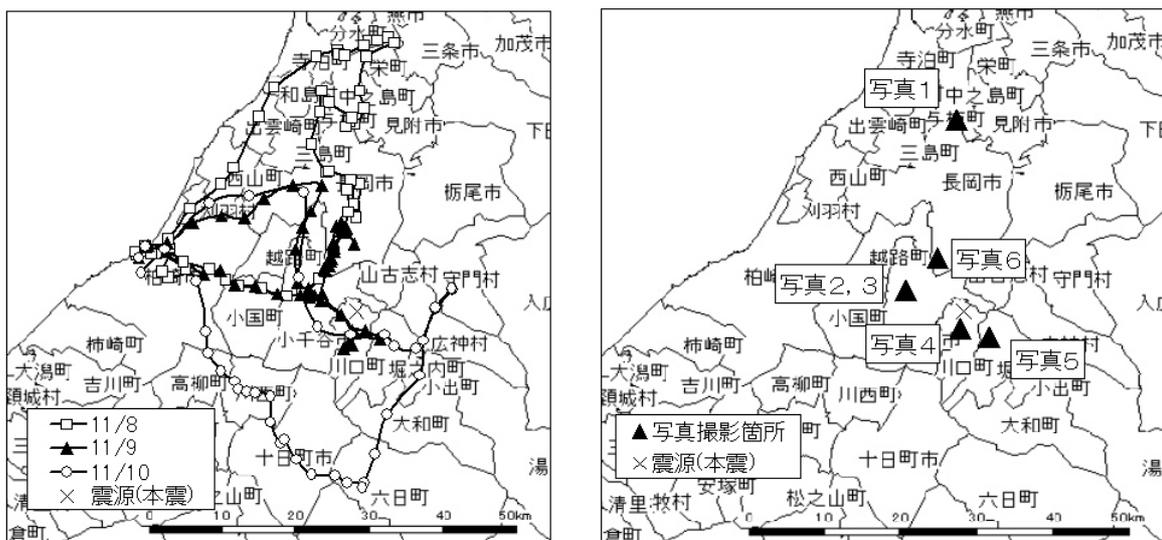
図4 現地調査のルート(左)と掲載写真の撮影地点(右)

所では、本震発生から2週間後の2004(平成16)年11月7日から10日にかけて現地調査を行いました。調査は、柏崎市、中之島町、分水町、三条市、長岡市、小千谷市、川口町、十日町市、魚沼市(旧堀之内町、旧小出町、旧守門村)、南魚沼市(旧六日町)を含む範囲(図4)を移動しながら、過去の地震被害との類似性の検討、および神奈川県西部地震発生時における地学的な調査への準備という2つの視点から、被害状況を概観する形で行いました。

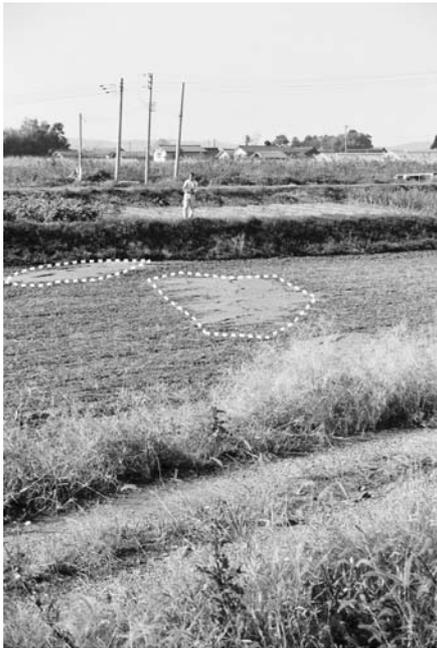
写真1 信濃川低地の水田における噴砂跡(破線で囲んだ範囲)(中之島町)

中之島町では信濃川に沿った低地に広がる水田で、液状化が起こったことを示す噴砂跡を確認することができました(写真1)。この地域では過去にも、新潟地震(1964(昭和39)年)や善光寺地震(1847(弘化4)年)により液状化があったことが報告されています(若松、1992)。小千谷市では、造成されて間もないと思われる住宅地で、液状化によるマンホールの抜け上がり(写真2)や路肩の陥没、数多くの電柱が傾いている様子(写真3)が見られました。また、長岡市および小千谷市、川口町などでは、丘陵と平野を境する斜面が崩壊している現場を数多く目にしました(写真4、5)。

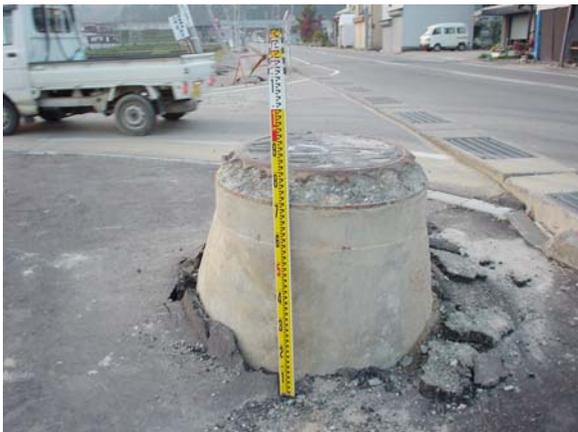
写真2 地盤液状化により抜け上がったマンホール(小千谷市)

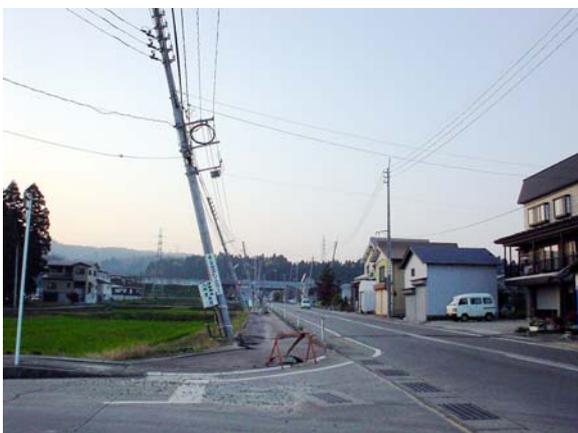
写真3 地盤液状化により傾いた電柱(小千谷市)

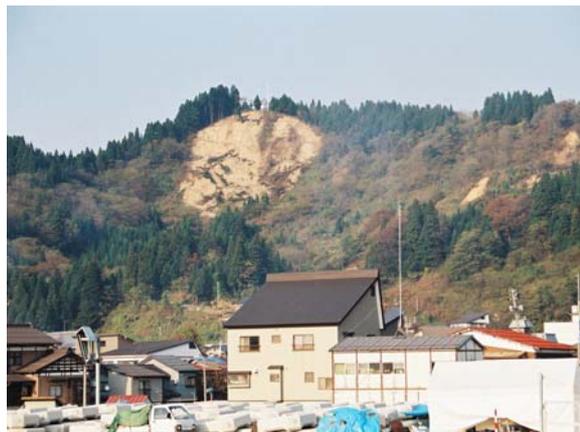
写真4 丘陵斜面の崩壊(川口町)

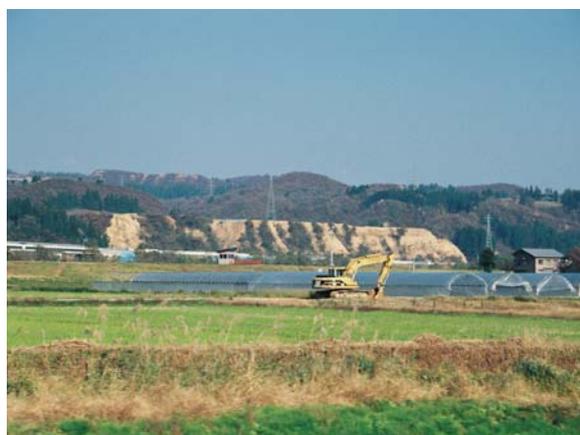
写真5 丘陵と平野の境をなす斜面の崩壊(堀之内町) 地盤が露出している部分は全て崩れている

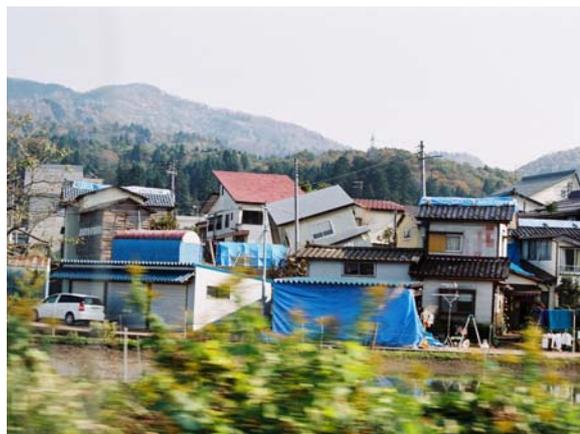
の東側(旧六日町や旧守門村)よりも西側(長岡市、小千谷市、川口町など)で建築物の被害が大きいうちに見受けられました(写真6)。これらの地域は、地震波の解析によって推定された西下がり傾斜の逆断層の上盤側に相当しており、地震を起こす活断層が地中でどのような形状をしており、どのような運動をしたのかが広域的な建物被害の分布に影響したものと考えられます

また、長岡市や小千谷市における建築物の被害は、信濃川低地部の市街地よりも低地と丘陵地との境界域に目立っていました。このような被害の分布状況は、「地震の際に、強震動はどのようなしくみで発生するのか」と関連が深いと考えられます。低地と丘陵地の境ということから、丘陵を構成する相対的に硬い岩盤中を伝播してきた地震波が、低地部の比較的軟らかい地層中で増幅されたことを反映しているのかも知れません。

写真6 越後平野の東端、丘陵と境界付近の住宅被害(長岡市)
