## 小田原城の地震の記念碑

神奈川県温泉地学研究所 平野富雄

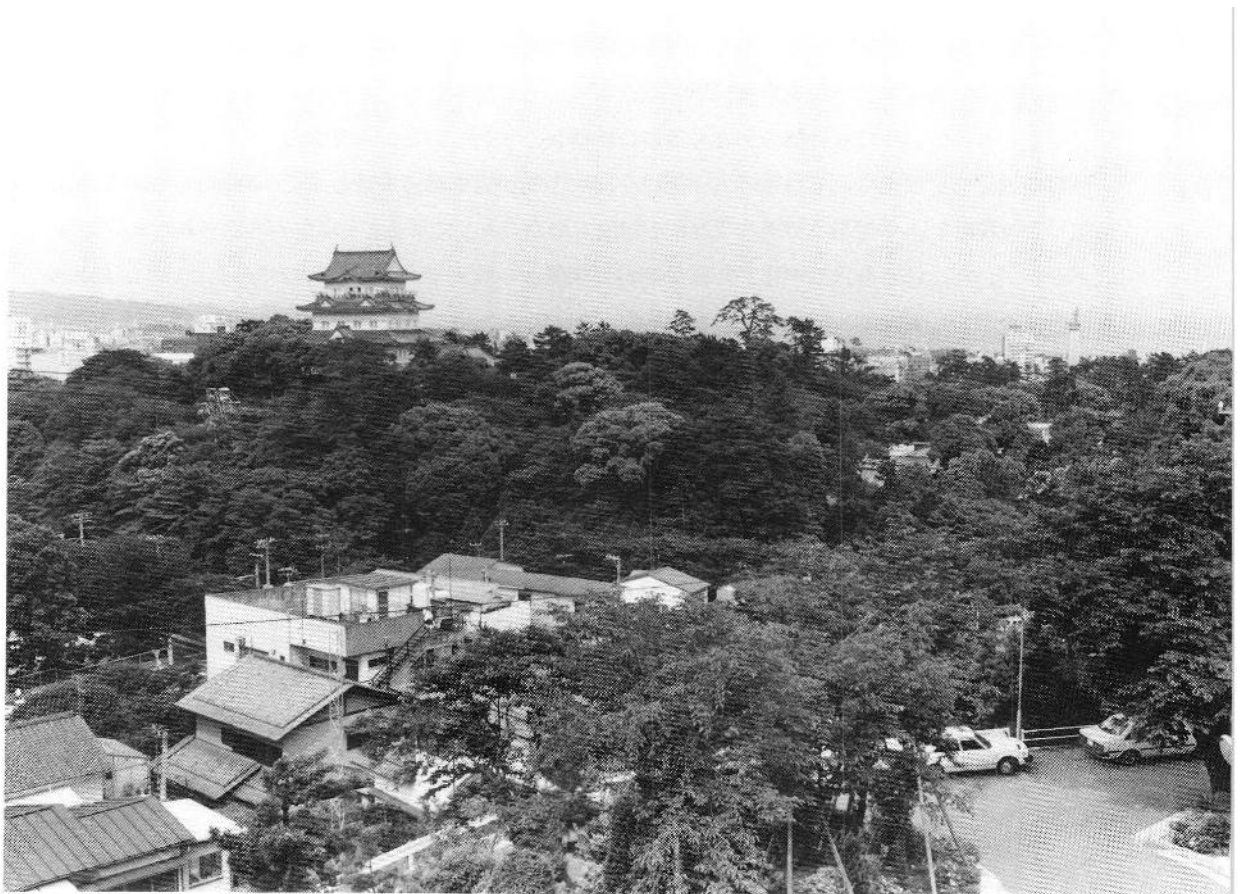
写真 1 小田原城天守閣、天守閣の左下に見えるのが観覧車

小田原城は小田原のシンボルである。JR や小田急線で小田原駅に降りると、真っ先に目に入るのが小田原城天守閣である（写真 1）。昭和 28 年に私が入学した高等学校は、このお城の北西側の通称八幡山にあったので、この界わいは今でも大変懐かしい場所の一つである。

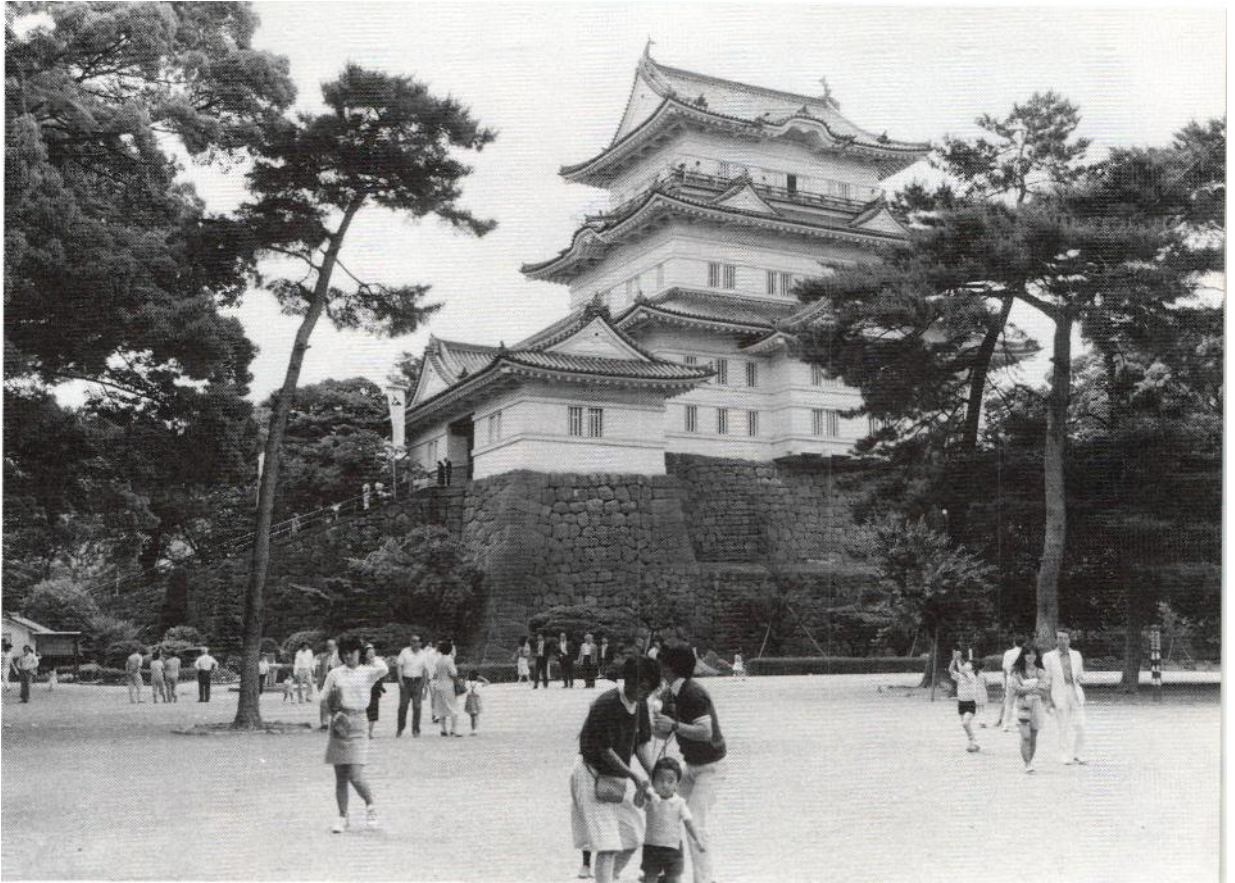
写真2 昭和35年に再建された小田原城天守閣

現在、城址にそびえている白亜の天守閣は小田原市制20周年記念事業として、昭和35(1960)年に竣工した(写真2)。中野敬次郎著の「近世小田原ものがたり」によると、現在の再建された天守閣は、天正8年(1580)に北条氏直が建立した最初の天守閣から数えて4度目のものであるという。最初の天守閣は小型の二重式で、江戸時代の寛永10年(1633)の地震で完全に崩壊してしまった。時あたかも、春日局の子息の稲葉正勝が城主となって50日後のことだという(中野、1978)

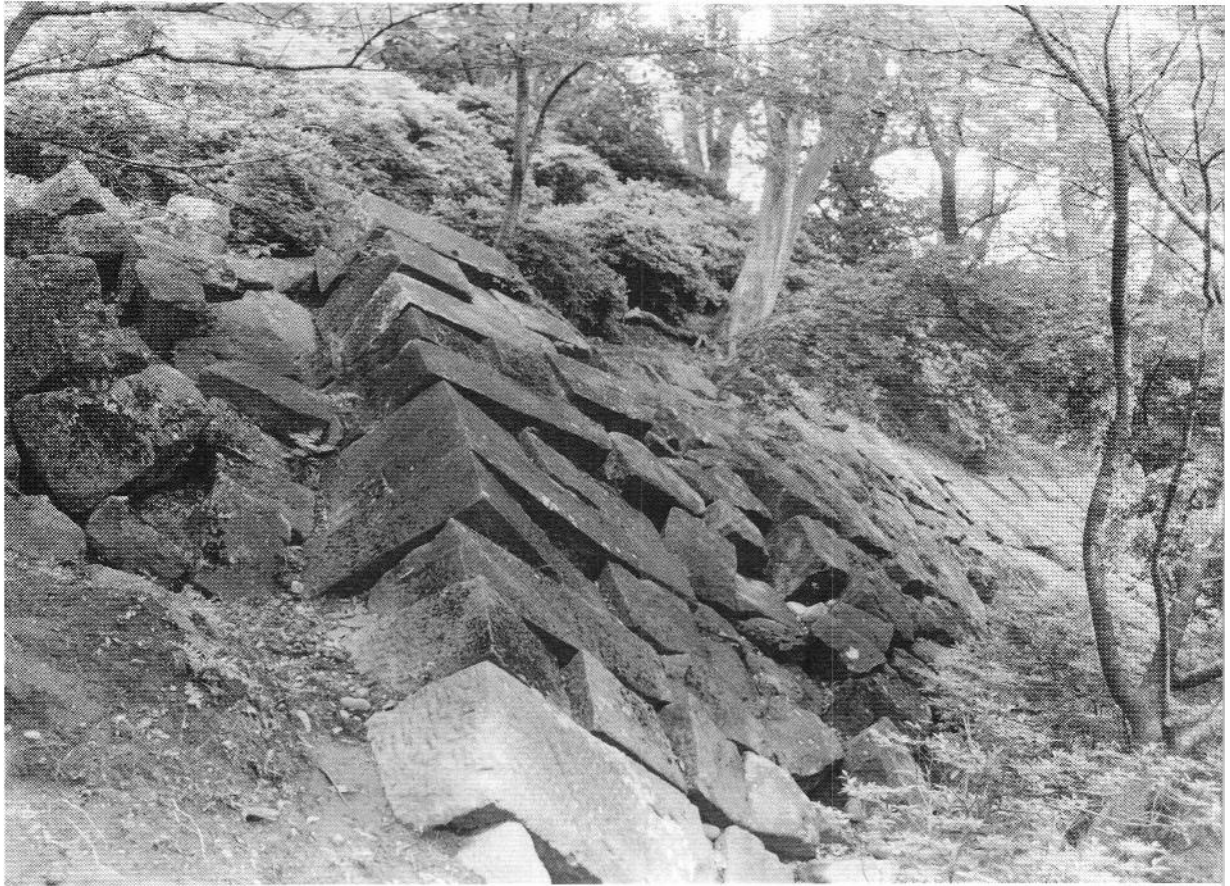
天守閣の建つ本丸の周りには、今でも大正の関東大地震の際に崩壊した石垣が当時のままで横たわっている（写真6、7）。正保図も、享保図でも本丸の石垣は、天守閣の石垣と同じ面に積まれている。このことから考えると、現在、本丸の周りに崩れて横たわっている石垣は、地震の際に上の地面から下までずれ落ちてきたことになるのだろうか。

写真6 大正12年の関東大地震で崩れた本丸の石垣

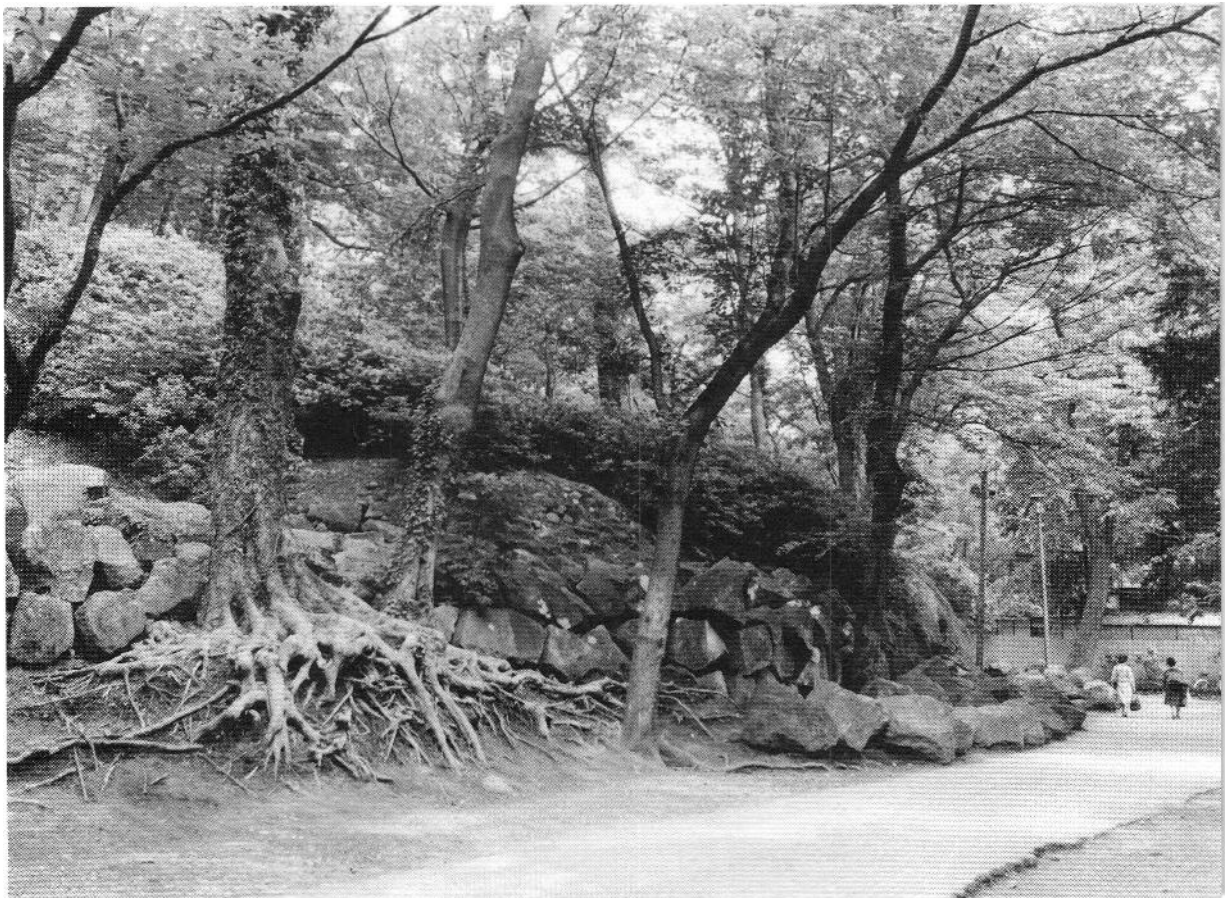
写真7 大正12年の関東大地震で崩れた本丸の石垣

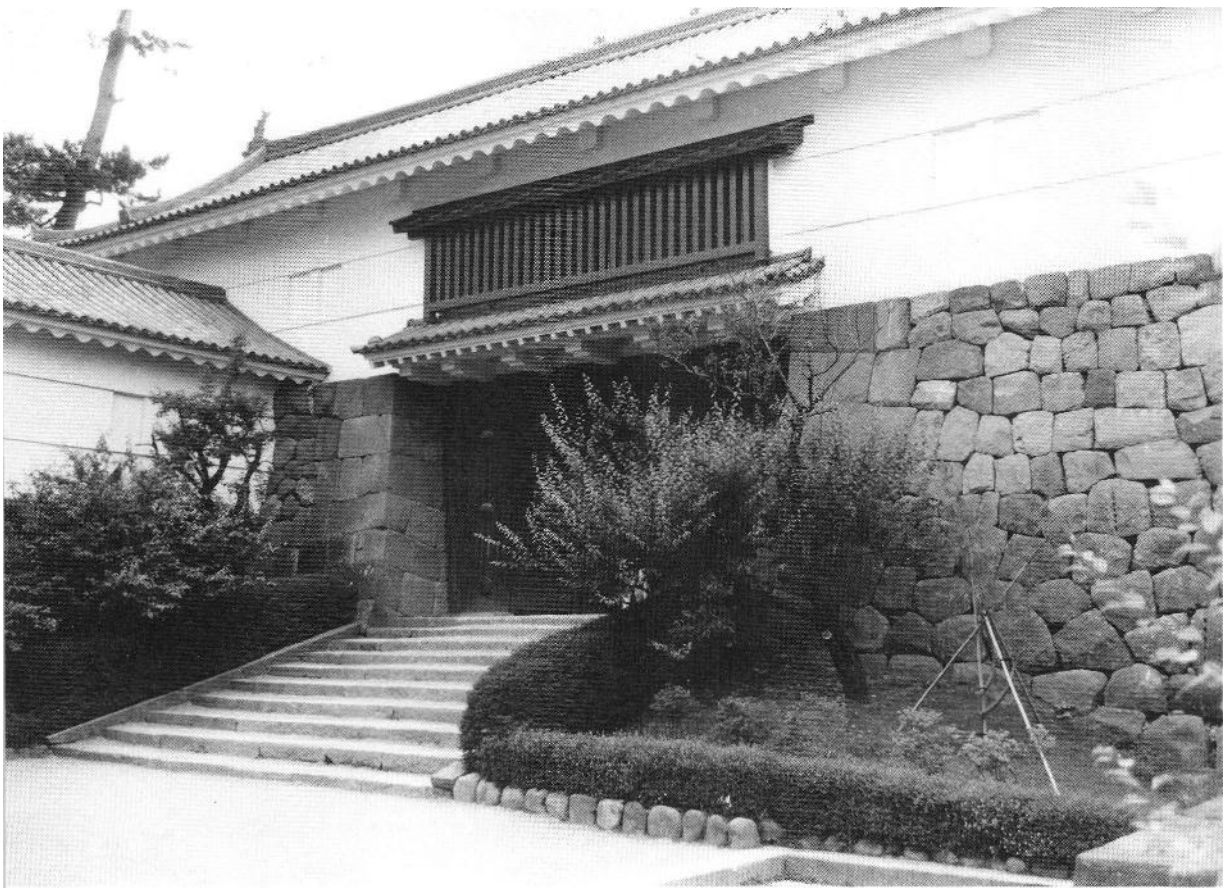
写真8 復元された常盤木門

小田原城本丸の正門を「常盤木門」というが、この門の壘郭も関東大地震で崩れてしまった。この石壘の復旧と、常盤木門の復元作業が始まったのは天守閣の再建と同じ昭和35（1960）年のことである。この常盤木門等の復旧を刻んだ記念碑が、門の対面の植え込みの中に据えられている（写真8、9）

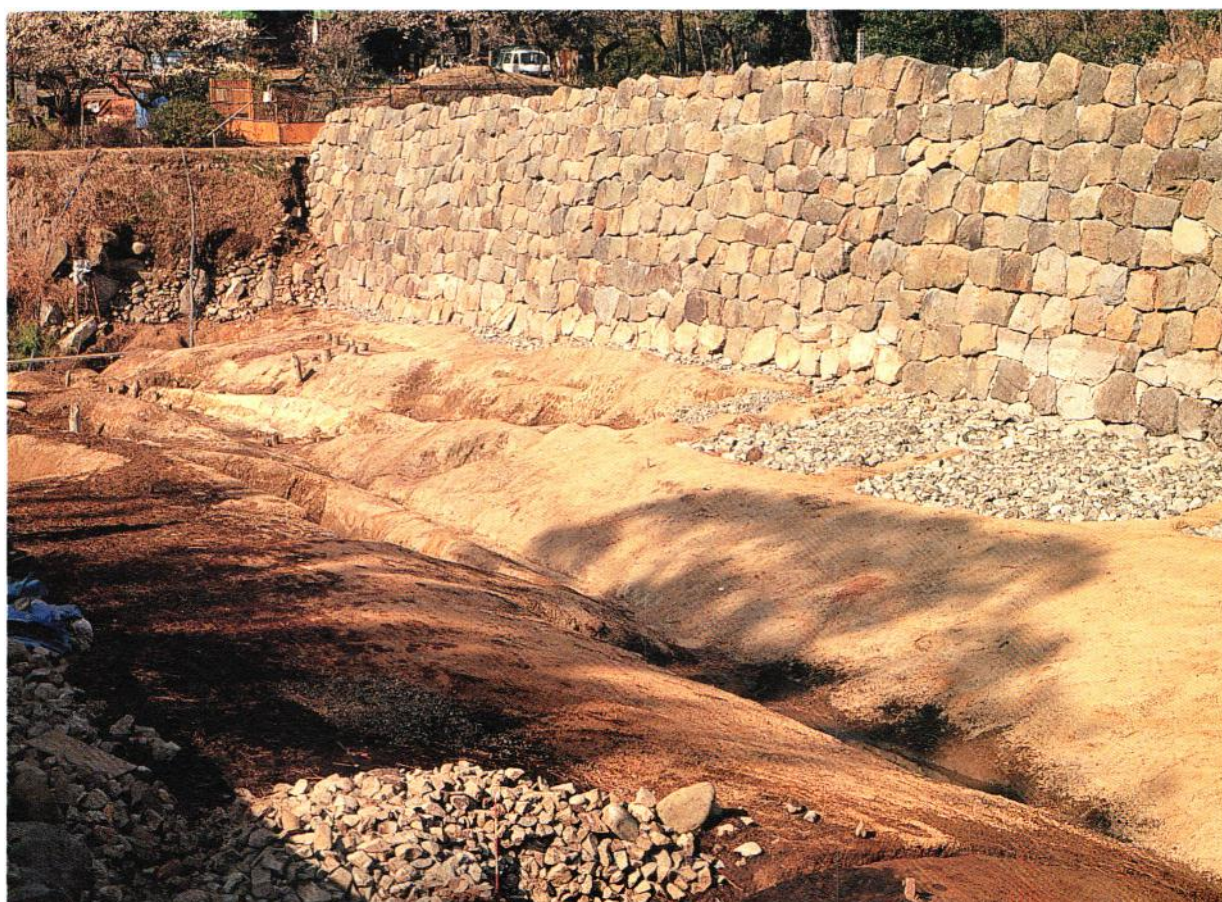
小田原城址では発掘調査と復元工事が活発に行われている。昭和 58（1983）年からは二の丸の「中堀」の発掘調査が始まった。「中堀」は関東大地震の時に崩れてしまったので、昭和 3（1928）年に埋め立てられた。この埋め立てられた「中堀」の位置に、かつて「0J」すなわち小田原城内高校があったのである（写真 10、11、12）。二の丸の「中堀」の発掘では、戦国時代の防御用構造物の「障子堀」などが見いだされた。中堀の石垣は往事の積み方で復元され（写真 13）、平成 5（1993）年 4 月には堀に水が満たされた（写真 14）。平成 5 年度からは新たに銅門（あかがねもん）の復元工事が始まり、平成 9（1997）年に完成する運びになっているという（写真 15）。

写真13 石積みをほぼ終えた中掘（平成5年2月撮影）

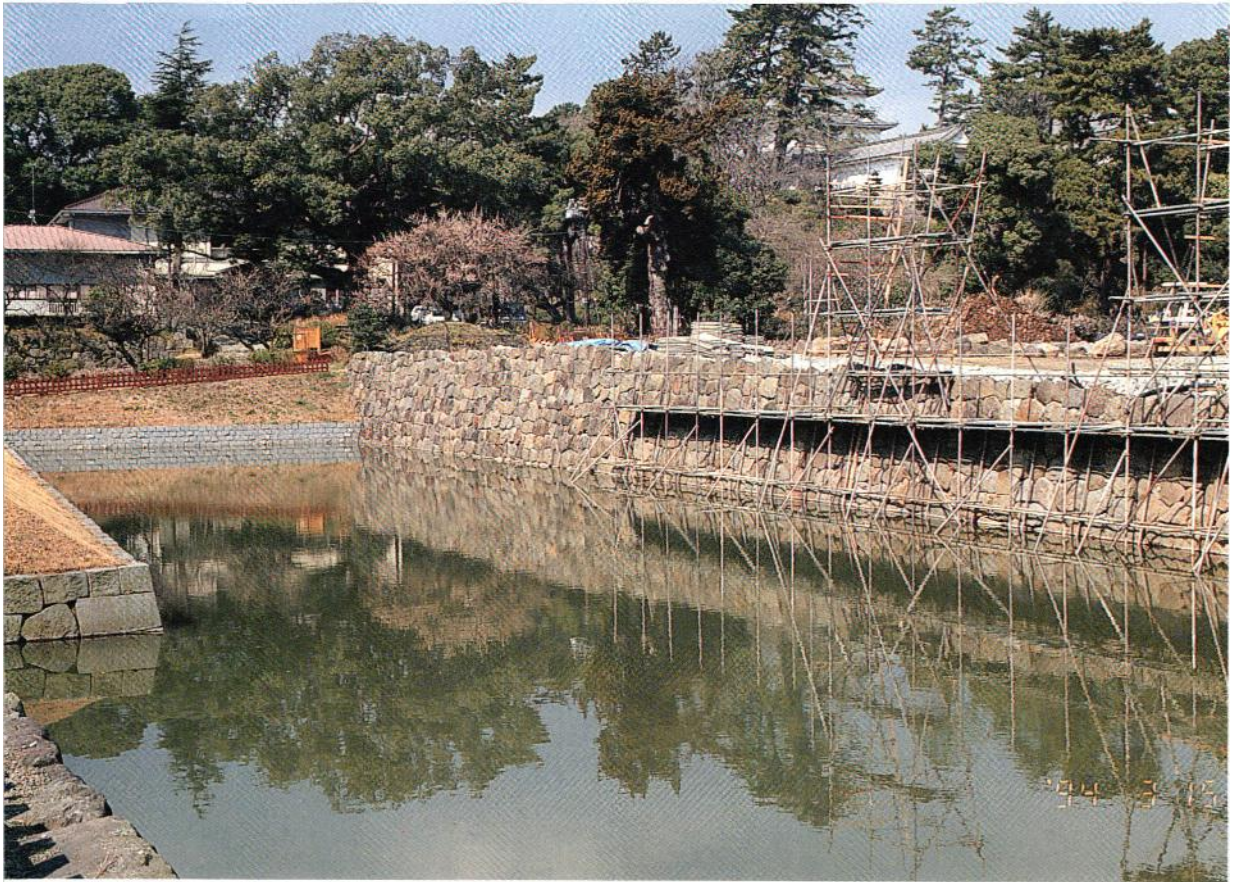
写真 14 水が満たされた中掘（平成 6 年 3 月撮影）

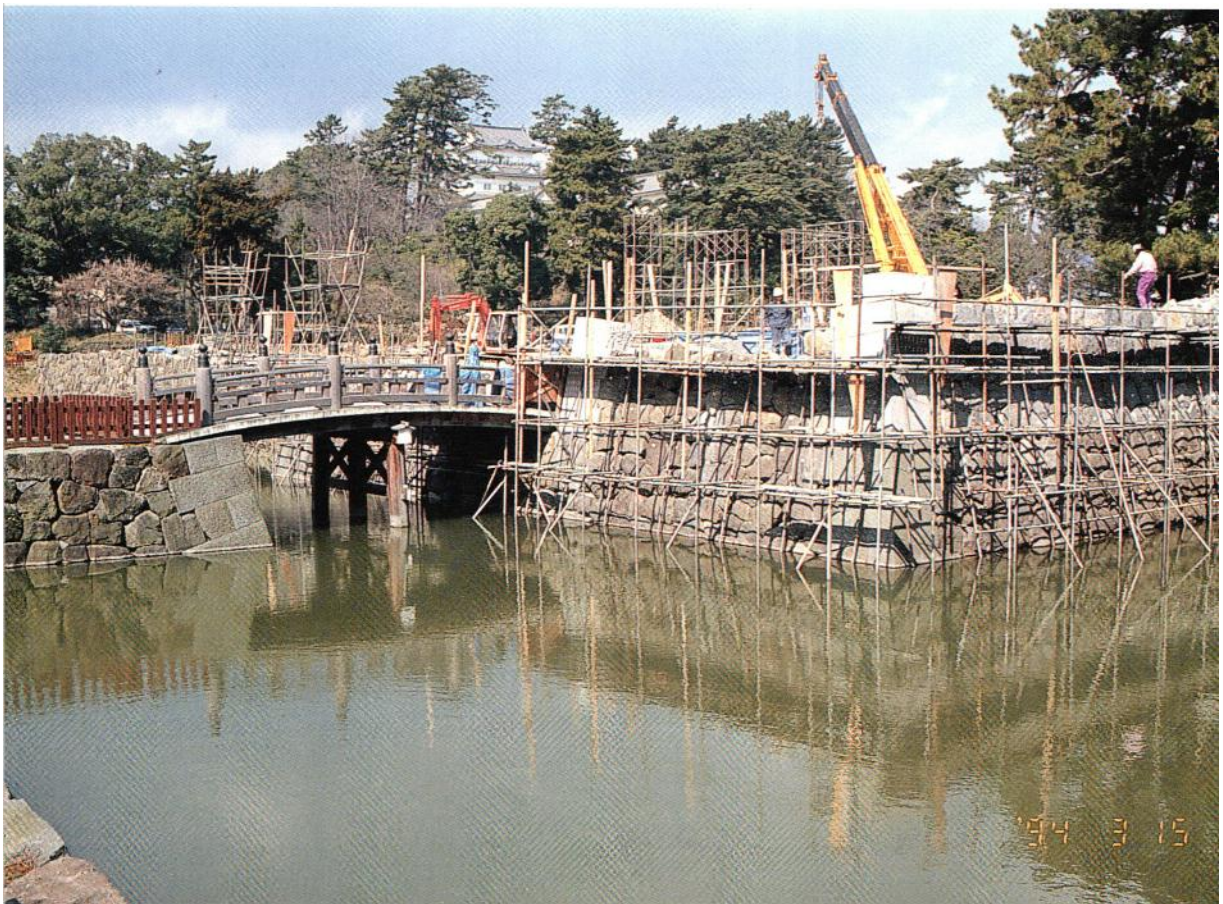
写真 15 復元工事が始まった銅門（あかがねもん）（平成 6 年 3 月撮影）
