2008 年岩手・宮城内陸地震現地調査報告

小田原啓・板寺一洋・原田昌武（神奈川県温泉地学研究所）

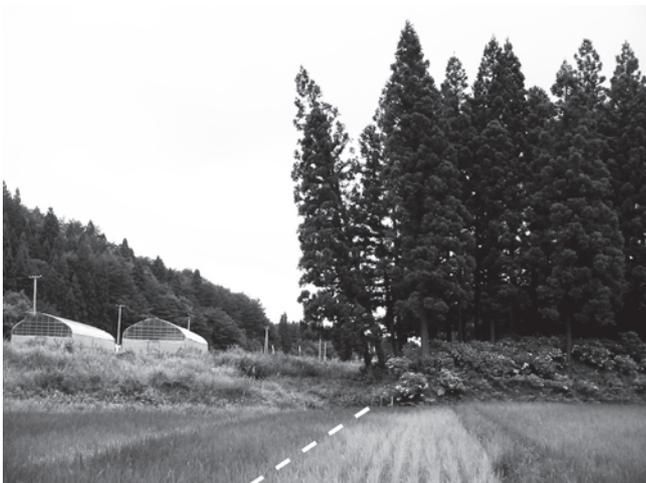
今回の地震では、いくつかの地点で地表地震断層が確認されています。本調査では、一関市柵木立（はのこだち）に露出した地表地震断層の観察を行いました。写真1は、地表に現れた地震断層によって傾いた木です。断層は傾いた木の根元が

写真1 地表に現れた地震断層によって傾いた木。断層は傾いた木の根元から水田の中（稲の色が違う境目付近、破線）を通過しています。

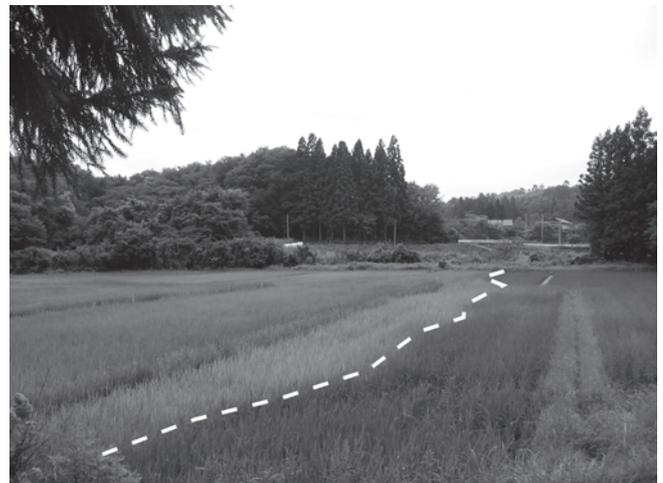
ら水田の中（稲の色が違う境目付近、破線）を通過しています。写真2は水田の中に現れた地表地震断層です。写真の左右で稲の色が違うことに気づきます。左側は断層（破線）で50cm程隆起し、一時干上がりま

した。そのため断層を挟んで稲の生育に差が出たものと考えられます。写真3は、地震断層の延長線上にある杉林の地滑りの様子です。断層線近傍のいたる所で地滑りによる崩壊が観察されました。

写真2 写真の左右で稲の色が違うことに気づきます。左側は断層（破線）で50cm程隆起し、干上がったため、稲の生育に差が出たと考えられます。

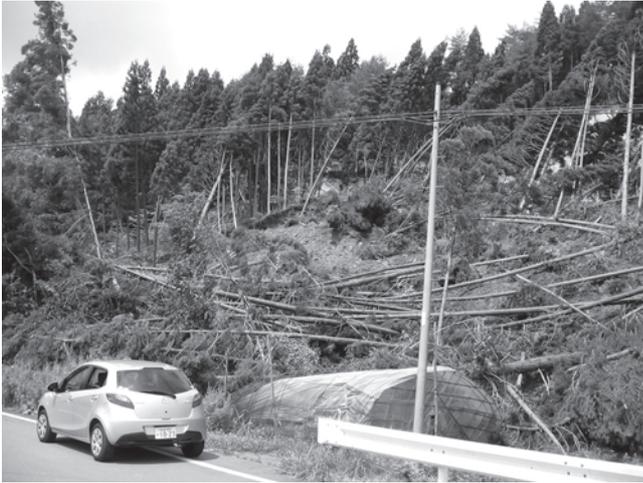
写真3 地震断層の延長線上にある杉林の地滑りの様子。

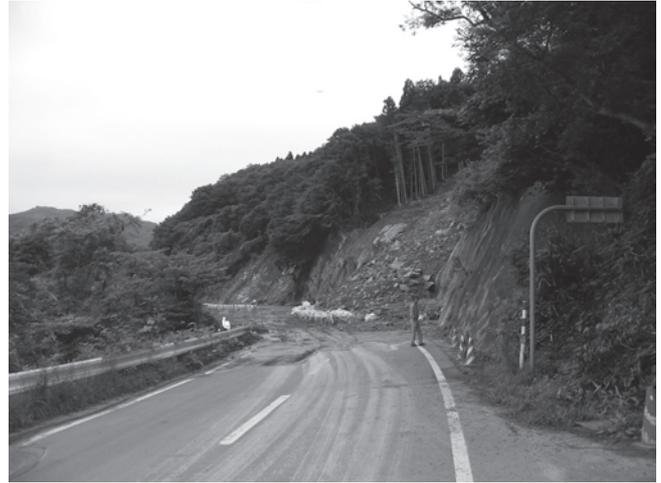
写真4 矢びつダム付近、国道342号の土砂崩れの様子。ここより手前で通行止になっていました。この先には橋桁が崩落した祭時（まつるべ）大橋があります。

写真4は、一関市矢びつダム付近の国道342号線の土砂崩れの様子です。調査時点では、国道はこれより手前で通行止めとなっていました。写真5と6は、昇仙橋という観光橋が崩落している様子です。橋を支える岩盤もとも崩落している様子が観察されます。昇仙橋の近くに矢びつ温泉の源泉が存在しており、後述のとおり温泉の変化に関する源泉調査を行いました。写真

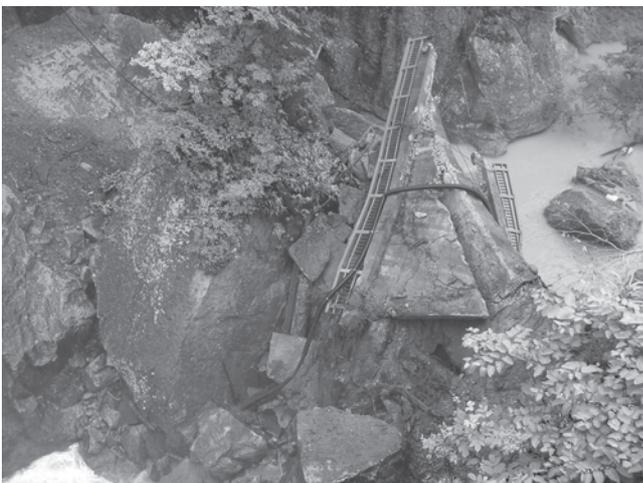
写真5 矢びつダム下流部にかかる昇仙橋の崩落の様子。岩盤もろとも崩落していました。中央に見える黒いパイプは地震前に使用していた温泉の送湯管です。

5の橋と一緒に崩落し、岩に絡まっている黒いパイプは、地震前に使用していた温泉の送湯管です。なお矢びつ温泉では、地震後すぐに写真6に見られる新しい白い送湯管が架けられて通常営業を行っていました。

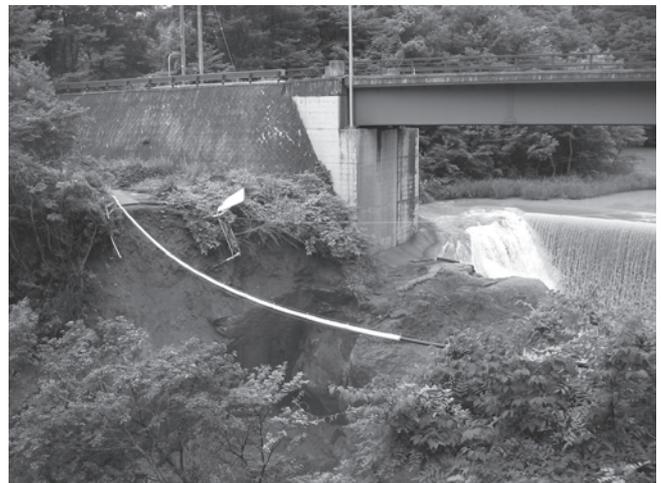
写真6 矢びつダム下流部にかかる昇仙橋の崩落。白く見えるパイプは地震後に新たに架けられた温泉の送湯管です。

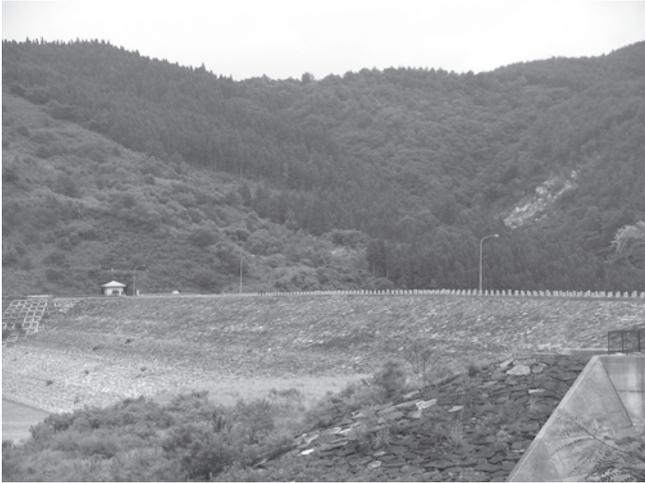
写真7 荒砥沢ダムは、石を積み上げて作られたロックフィルダムです。ダム堤本体にはほとんど被害が認められませんでした。

栗原市の二迫川上流に位置する荒砥沢ダム(写真7)では、大規模な地滑りが発生しました(写真8)。地滑りを起こした地層は主に凝灰岩

幸いなことに今回の地震では、ダム堤に少し割れ目が生じた程度で、ダム本体が決壊することはありませんでした。

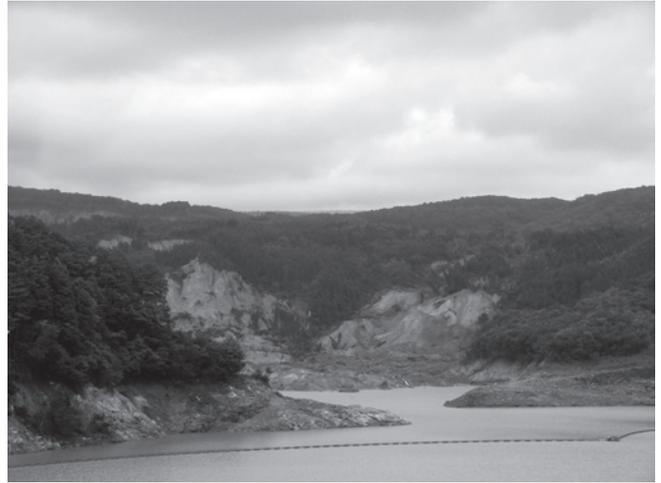
写真8 ダム湖南岸から撮影した、荒砥沢ダム上流の大規模な地滑り。地震後はダム湖の水位を下げています。

からなります。

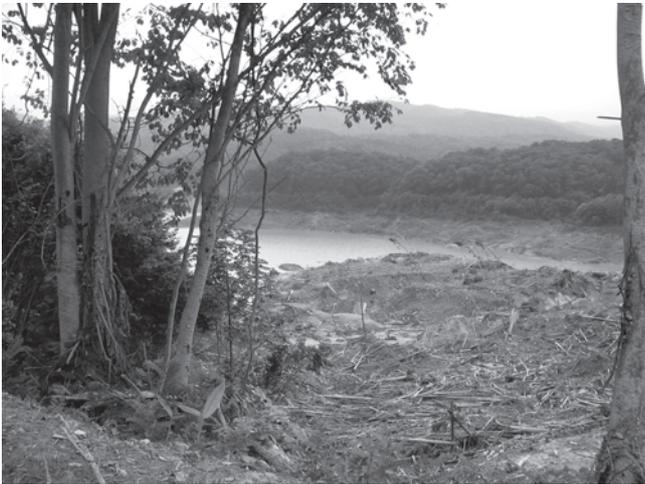
写真9 地滑りによって大量の土砂がダム湖に流れ込んでいます。地元の見撃者によると、ダム湖に3~4mの津波が発生したという話です。

地震発生直後、ダム堤に上がり、地滑りを目撃された地元の方に聞き取りを行ったところ、ダム湖に3~4mの津波が発生したということでした。地滑りの先端部がダム湖に突っ込み、大量の土砂が流れ込んだ様子が観察されます(写真9)。

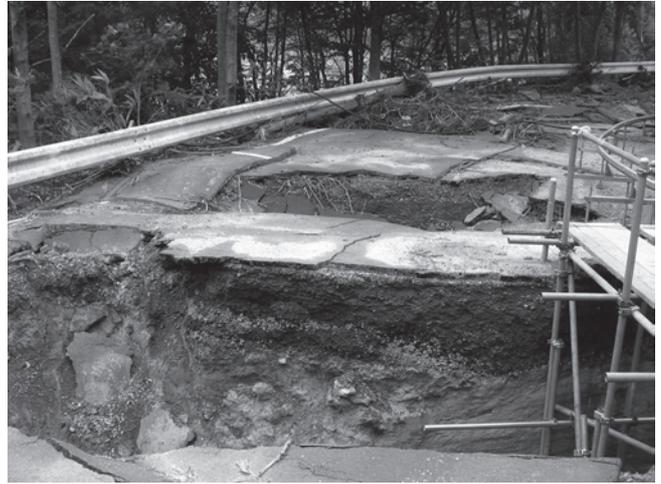
写真10 地割れにより、下の地層がむき出しとなった、ダム湖北岸の道路。これより先の道路は、地滑りによって滑落していました。

ダム湖北岸から上流部にかけての道路では、地割れが生じていました(写真10)。この道路の先は地滑りによって全て流されていました。写真11と12は地滑りによって崩壊

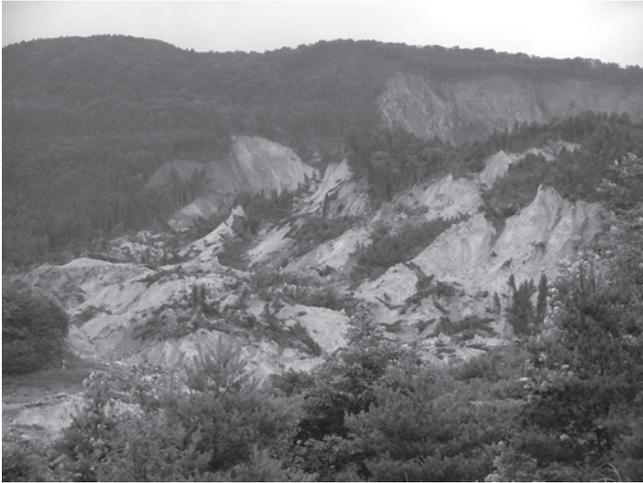
したダム湖の上流部です。もともと生えていた木が立ったまま、地盤がブロック状に滑っている様子が観察されます。また、くの字に変形した道路のアスファルトが無惨に残っていました(写真12の中央部)。

写真 11 ダム湖北岸から見た、地滑りの様子。生えていた樹木ごと湖に向かって滑っていました。

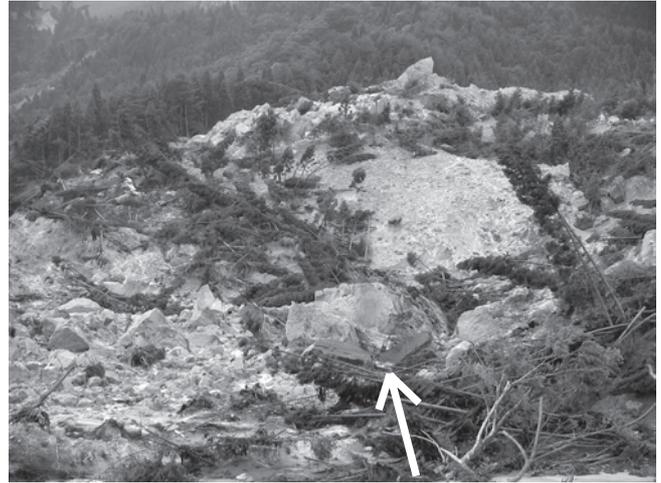
写真 12 写真中央部の、くの字に見える黒い物体（矢印）は、地滑りによって崩壊した道路のアスファルトの残骸です。

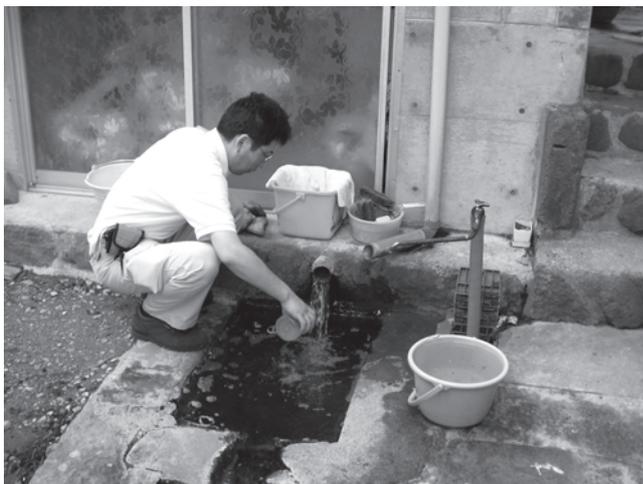
本調査では、営業を再開していた鳴子温泉、東鳴子温泉、川渡(かわたび)温泉、山武温泉、矢びつ温泉の各源泉を対象としました。調査方法は、現地において、泉温、pH、電気伝導度、揚湯量を測定し、採水

を行いました(写真 13、14)。持ち帰った温泉水は、研究所において鉱泉分析法指針に沿って成分分析を行いました。地震発生前の温泉のデータは、浴場に掲示されている温泉分析書のデータを使用することにしました(写真 15)。また、各源泉所有者から聞き取り調査を行いました(写真 16)。

写真 13 現地で、温度・pH・電気伝導度・湯量を測定し、採水を行いました。採取した温泉水は研究所で鉱泉分析法指針に準じて分析しました。

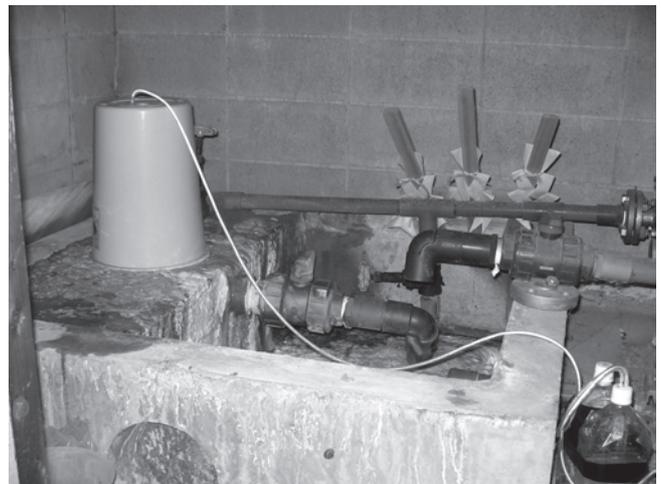
写真 14 地震前に湯量が増えたという川渡温泉の源泉です。東北大学の大槻教授によって、ラドン計が設置されていました。

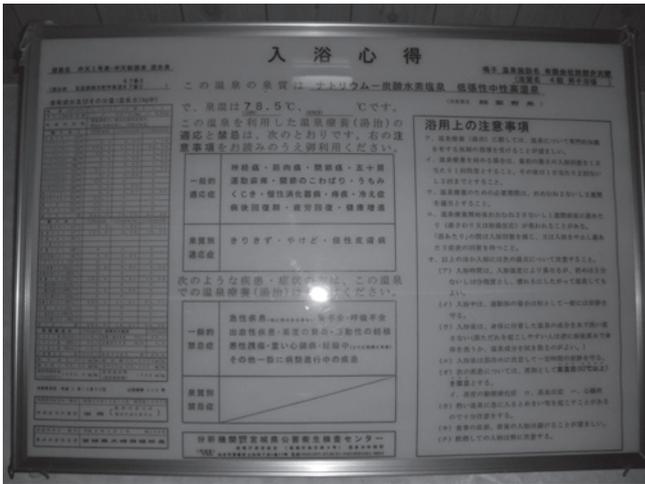
写真 15 地震前の化学成分は、浴場に掲示されている温泉分析書のデータを使用します。温泉分析書は、登録分析機関が鉱泉分析法指針に基づいて作成しますので、一定の分析水準は守られているものと考えられます。

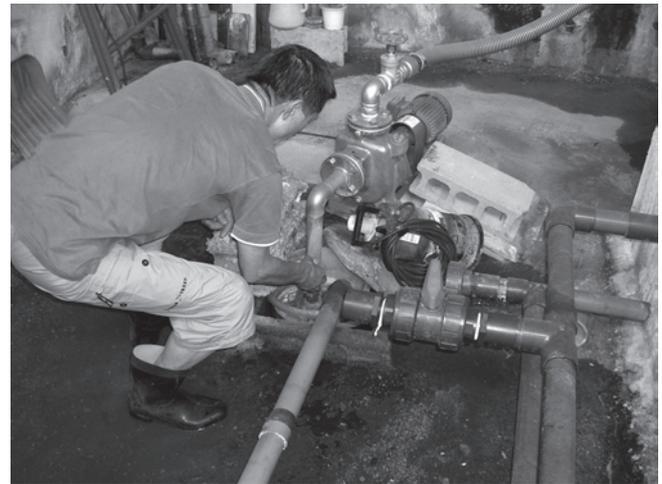
写真 16 川渡温泉の源泉では、所有者の方自ら温泉水の採取に協力していただきました。話によると、地震前に湯量が増え、天井まで吹き上げたとのこと。また、地震後には湯の華が黒色に変化したそうです。

てデータを比較したところ、大きな変化は認められませんでした。ただし、聞き取り調査では、地震発生直後に温泉が黒ずんだ等の証言がありました。今回の調査日程は、地震発生から約1ヶ月经過していたため、地震発生直後には一時的に何らかの変化があったものの、しばらくすると元の成分に戻ってしまった可能性も否定できません。また、同じく聞き取り調査では、地震発生前から温泉の湯量が増加したという源泉がありました。これも定量的なデータでは無いため詳細な議論はできませんが、地震発生前から被圧地下水に何かしらの圧力の変化が生じていたことをうかがわせます。
