東北地方太平洋沖地震による沿岸部の津波被害調査

原田昌武 (神奈川県温泉地学研究所)・中野健秀 (大阪国際大学)

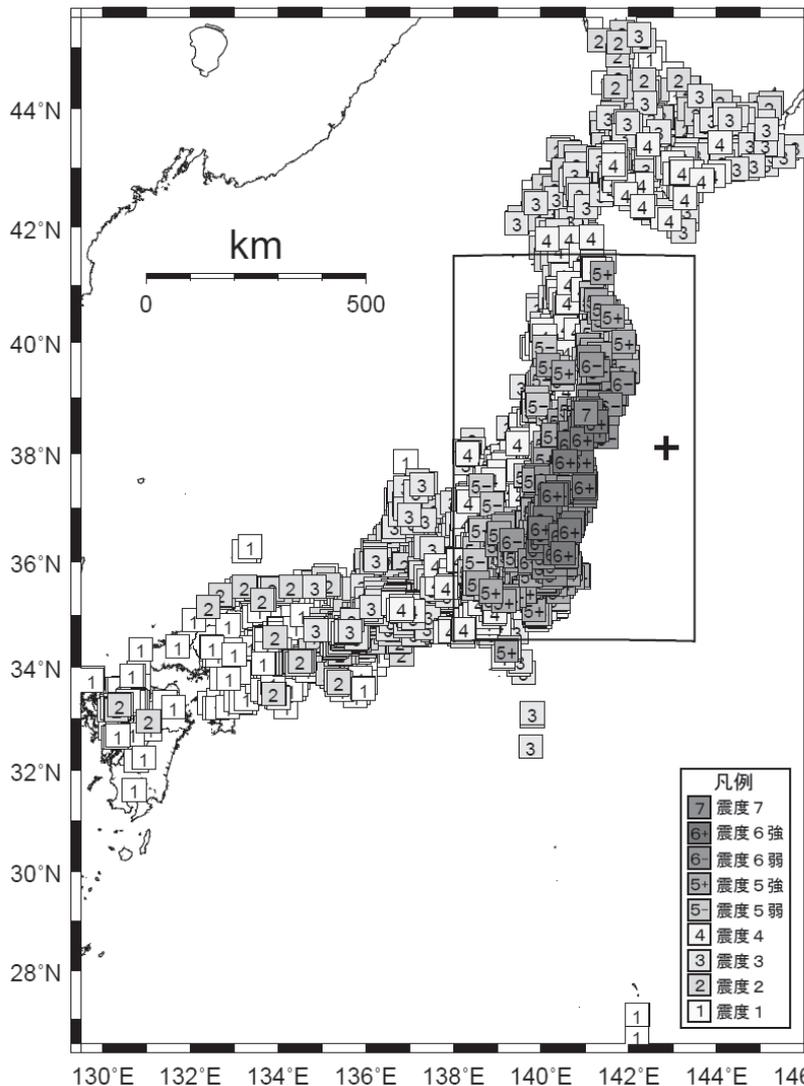
茨城県、栃木県では、最大で震度 6 強の揺れを観測しました。この地震による揺れは東北地方や関東地方のみならず、宮城県と沖縄県を除く 45 都道府県で有感となりました (図 1)。神奈川県では、最大で震度 5 強 (横浜市、川崎市、小田原市、寒

図 1 全国の震度分布。気象庁のホームページより (http://www.seisvol.kishou.go.jp/eq/2011_03_11_tohoku/index.html)。

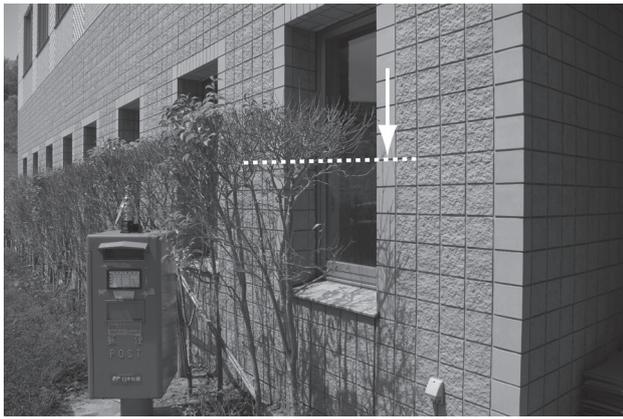
写真1 宮城県女川町の町立病院の玄関横（2011/05/04撮影）。

宮城県女川町にある女川町立病院は、海岸から150m程度離れた高

台の上に立っています。そこでは町立病院の1階の窓に浸水深約1mの高さに津波の痕跡が見られました（写真1）。この付近の標高を考慮すると約16m程度の痕跡高と推定さ

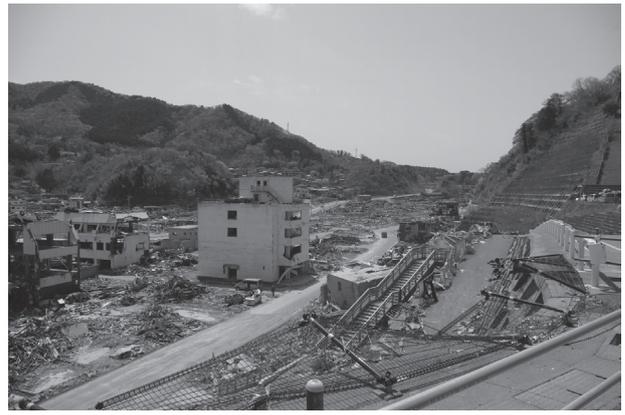
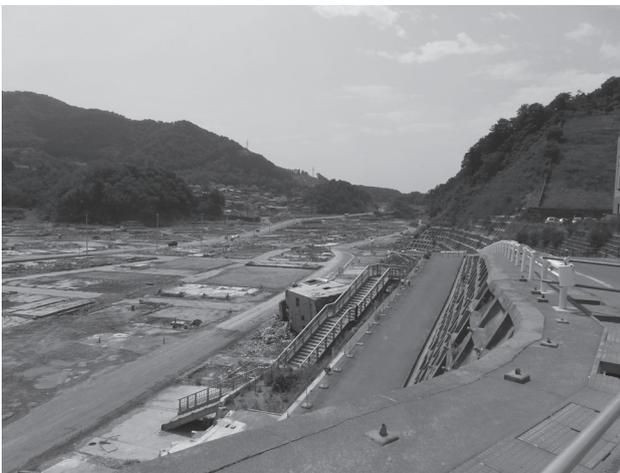
写真2 宮城県女川町立病院前の高台から（2011/05/04撮影）。

写真3 宮城県女川町立病院前の高台から（2011/08/17撮影）。

れます。また、高台から南西方向の被災状況を写真2、3に示します。この地域はリアス式海岸の一部であり、女川湾の入り江の奥では津波の高さが増幅されるため、高い津波が

押し寄せたものと考えられます。

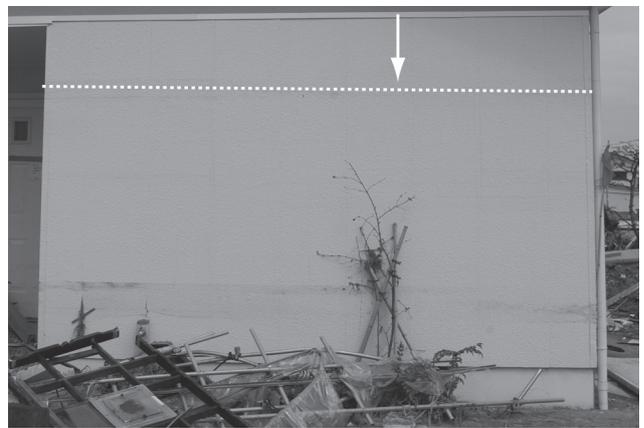
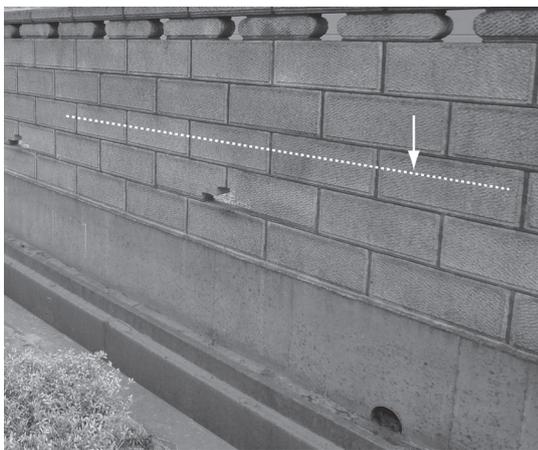
写真4 宮城県亘理町の民家に残った津波の跡（2011/05/06撮影）。

写真5 宮城県亘理町の塀に残った津波の跡（2011/05/06撮影）。

宮城県亘理町倉東・荒浜地区では、常磐自動車道付近の民家の側壁に浸水深約1～2m程度の痕跡が残されており、津波による痕跡高は約2～3m程度であったと推定されま (写真4、5)。この地域は女川町の場合と異なり円弧状の海岸線ですが、海洋部では海底の水深が浅いため、津波の高さが高くなり被害を拡大したと考えられます。

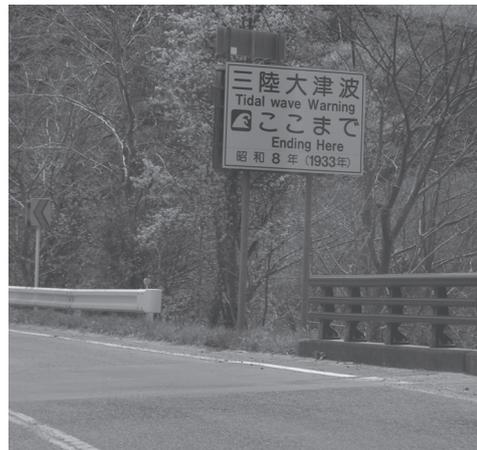
写真6 国道45号線（岩手県宮古市田老町付近）に建てられている看板（2011/05/03撮影）。

宮古市田老町ではこれまでも津波被害を経験し (写真6)、高さ10m程度の防潮堤を整備していました。しかしながら、今回の津波はその防潮堤を越え、周辺一帯に被害を及ぼしています (写真7、8)。

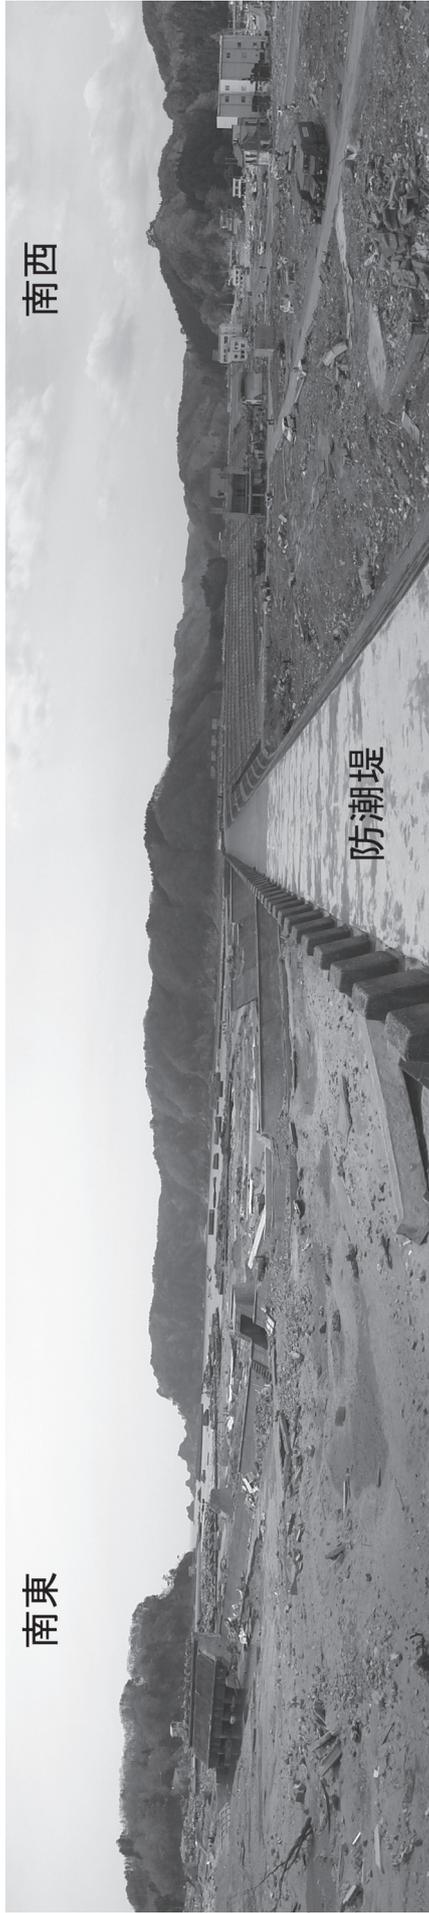
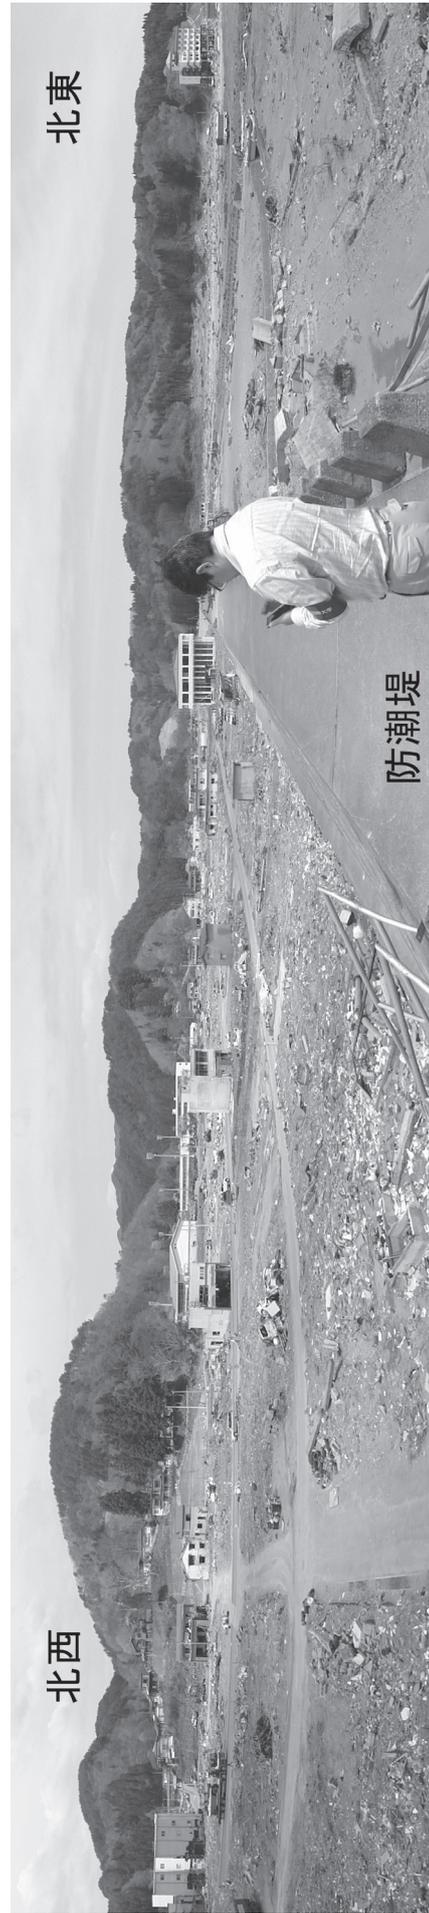
写真 7 岩手県宮古市田老町の防潮堤から (2011/05/03 撮影)。

写真 8 岩手県宮古市田老町の防潮堤から (2011/05/03 撮影)。

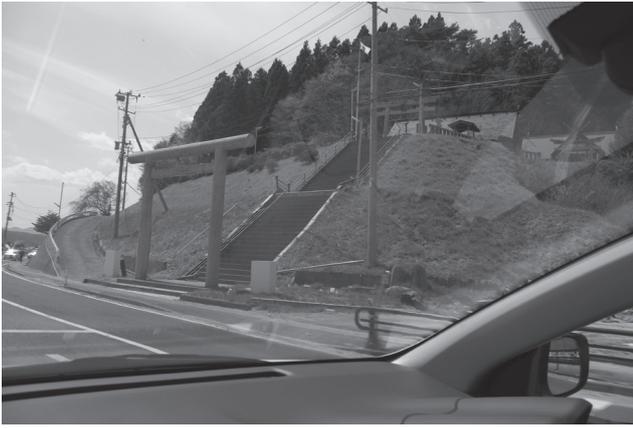
写真9 岩手県山田町の神社入り口に残った津波の跡 (2011/05/03 撮影)。

山田町の山田湾に面する神社では、階段の途中まで手すりがなぎ倒されており、その高さまで津波が到達したことがわかります (写真9)。大槌町の大槌駅に近い海岸線沿いでは、防潮堤の一部が破壊されていました (写真10)。釜石市の北部では、両石湾から北西側に津波がおおよそ

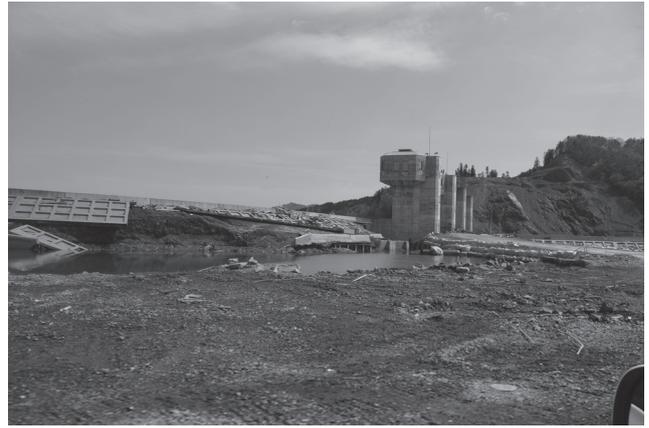
写真10 岩手県大槌町の防潮堤 (2011/05/03 撮影)。

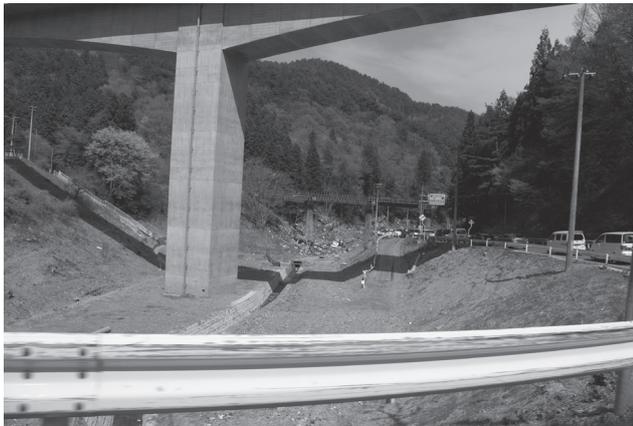
写真11 岩手県釜石市北部の谷に残った津波の跡 (2011/05/03 撮影)。

700m遡上し、標高20m程度の所に瓦礫の先端が留まっているのを確認しました (写真11)。また、釜石市の市街地も被害は甚大なものでした (写真12)。

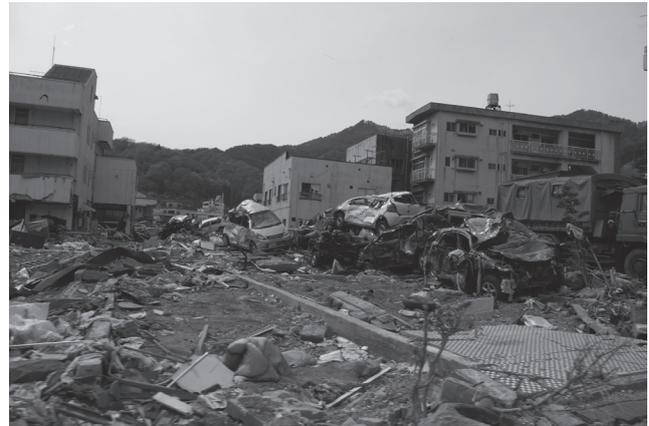
写真12 岩手県釜石市の市街地 (2011/05/03 撮影)。

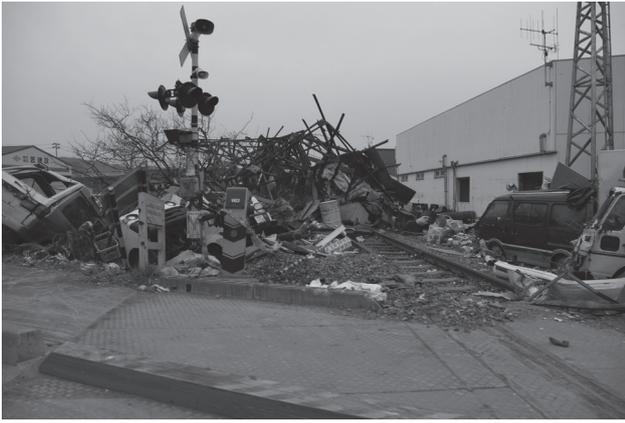
大船渡市の大船渡湾から北西に約2kmの所にある踏切も被災し、瓦礫が線路を覆っていました (写真13)。陸前高田市の広田湾沿いにある3階建の建物は、3階部分まで津波によって流されていました (写真14)。また、陸前高田市の気仙川沿い (広田湾から約3km程度) では、津波によって道路も削り取られました (写真15)。

写真 13 岩手県大船渡市の踏切 (2011/05/03 撮影)。

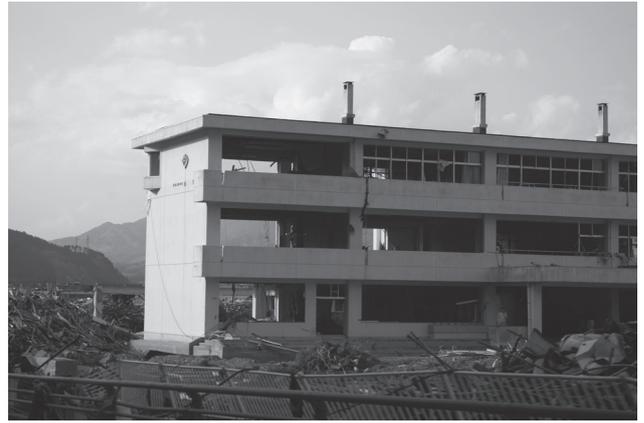
写真 14 岩手県陸前高田市の津波の跡 (2011/05/04 撮影)。

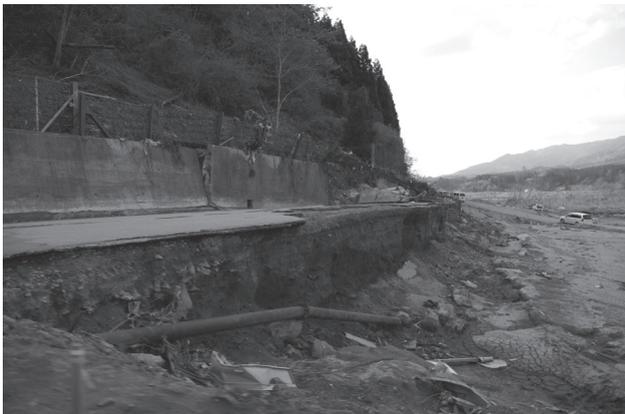
写真 15 岩手県陸前高田市の気仙川沿い (2011/05/04 撮影)。

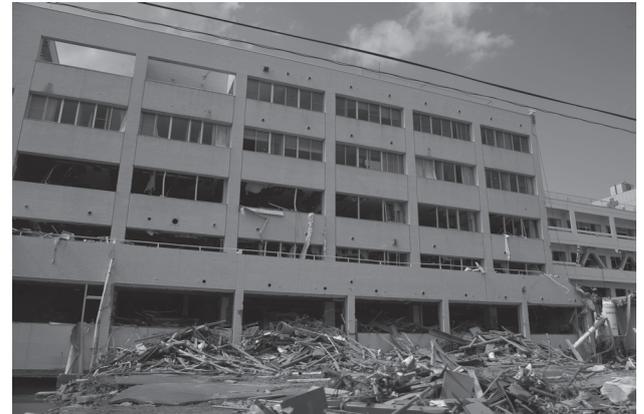
南三陸町にある公立志津川病院では3階部分まで窓が割れており、

写真 16 宮城県南三陸町の志津川病院に残った津波の跡 (2011/05/04 撮影)。

その高さまで津波に襲われたことがわかります (写真 16)。また、南三陸町の清水浜駅付近では、電車の線路も破壊され (写真 17)、登米市の陸前横山駅から柳津駅の間では、お

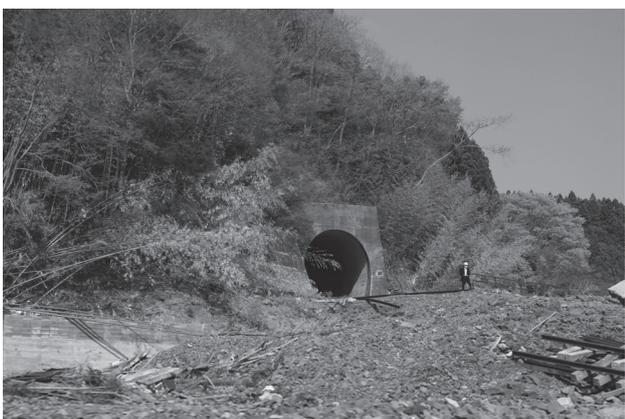
写真 17 宮城県南三陸町の清水浜駅付近に残った津波の跡 (2011/05/04 撮影)。

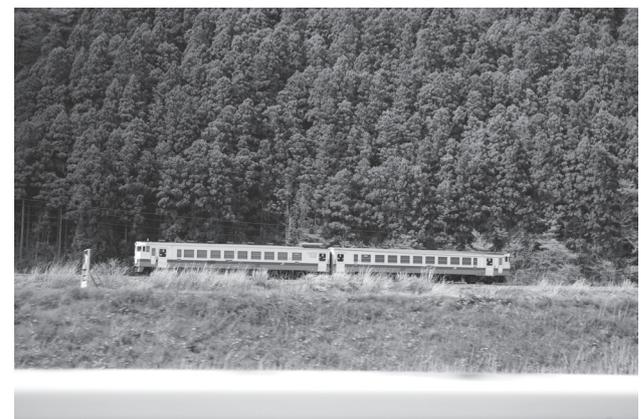
写真 18 宮城県登米市に止まったままの電車 (2011/05/04 撮影)。

そらく地震の時から止まったままの電車がありました (写真 18)。釜石市の北上川、旧北上川沿いでは津波が遡上し、周辺への被害も出ています (写真 19、20)。

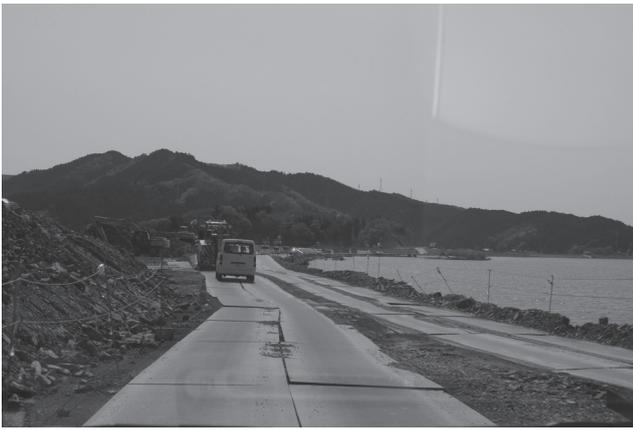
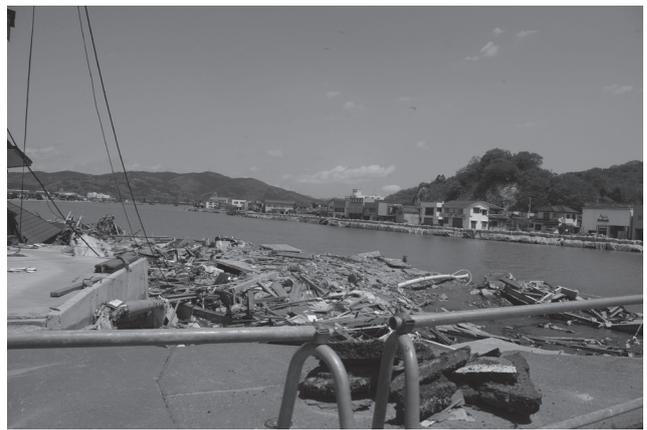
写真 19 宮城県石巻市の北上川沿い (2011/05/04 撮影)。

写真 20 宮城県石巻市の旧北上川沿い (2011/05/04 撮影)。

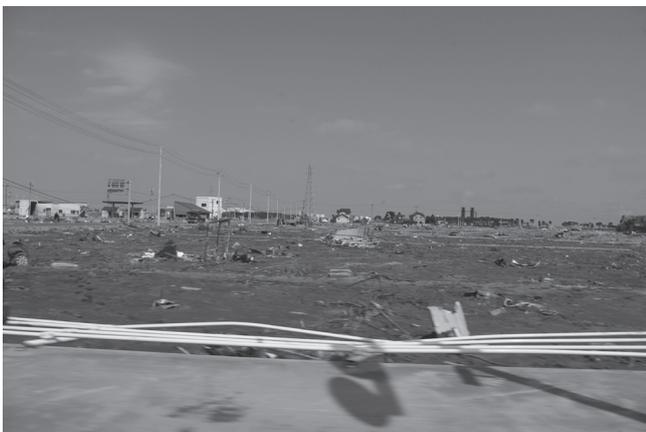
仙台市東部の沿岸でも津波が襲来し、田畑が甚大な被害を受けていました。写真 21 は海岸線から約 2km の場所です。山元町でも同様に、海岸線から約 2km の場所まで津波が

写真 21 宮城県仙台市東部の田畑に残った津波の跡 (2011/05/05 撮影)。

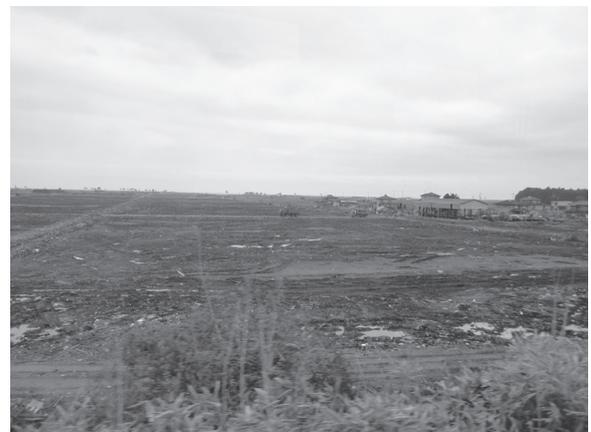
写真 22 宮城県山元町の国道 6 号線から東の状況 (2011/05/06 撮影)。

到達していることがわかりました (写真 22)。

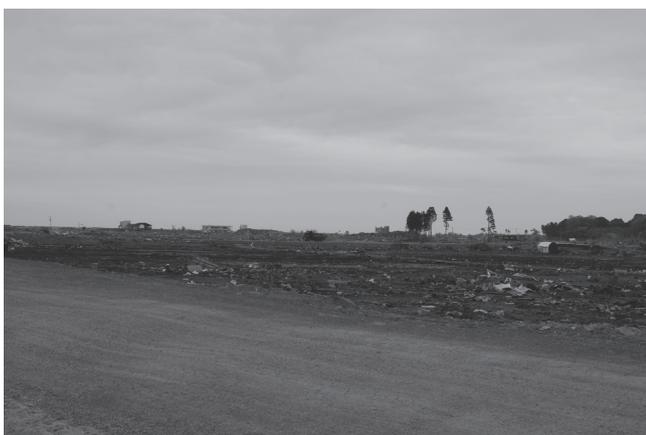
写真 23 福島県新地町の津波の跡 (2011/05/06 撮影)。

新地町の海岸線から約 1km から東方を見たものが写真 23 です。この周辺でも、田畑は津波によって壊

滅的な被害を受けていることがわかります。相馬市の松川浦周辺でも、堤防が部分的に損壊したようでした (写真 24)。

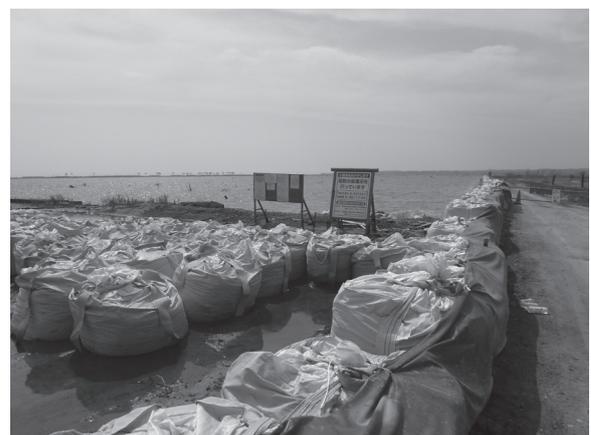
写真 24 福島県相馬市の海岸沿い (2011/08/16 撮影)。

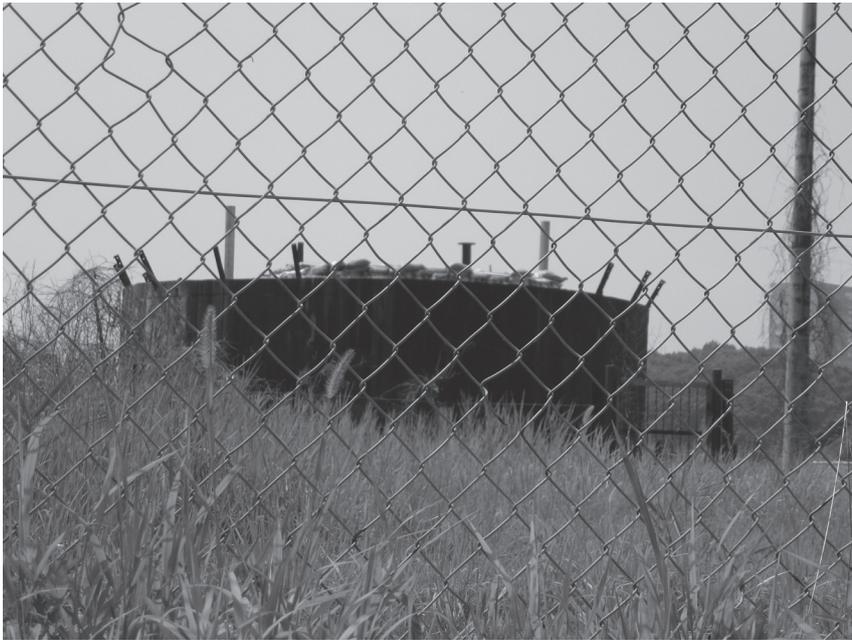
写真 25 福島県いわき市の旧炭鉱跡地 (2011/08/15 撮影)。

いわき市では 2011 (平成 23) 年 4 月 11 日に発生した M7.0 の余震 (震源地は福島県浜通り、最大震度 6 弱) の後に、旧炭鉱の縦穴から温泉が噴出しました。我々もその場所を確認しましたが、既に温泉水の大規模な湧出はなくなっていました (写真 25)。付近の住民の方に聞いたところ、人工的にか自然にかはわからないが 8 月上旬頃にはおさまった、との情報をいただきました。
