# JGN 全国研修会 in 三陸ジオパーク参加報告

道家涼介  
(神奈川県温泉地学研究所)

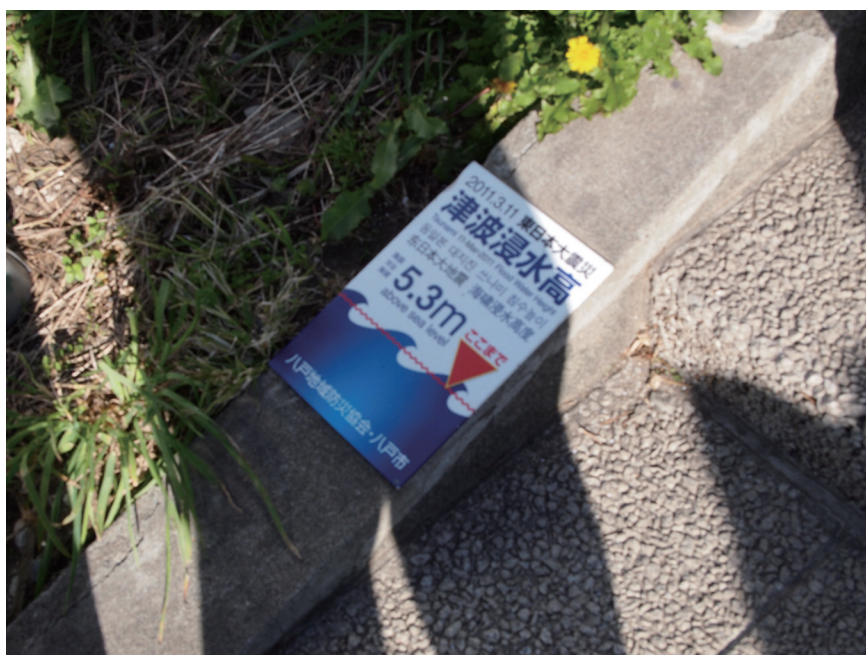
写真2 蕪嶋神社石段の縁にあった東北地方太平洋沖地震時の津波浸水高を示すプレート。

ました。また、神社の石段には、東北地方太平洋沖地震時の津波の浸水高を記したプレートがありました（写真2）。説明によれば、この周辺に到達した津波の高さは5～8mほどだったそうです。住宅地は主に<sup>かいせいだんきゅう</sup>海成段丘の上に分布しており、日々の生活の中で段丘の上り下りがあり、道が付いていた為、当地域では人的被害が少なかったそうです。また、この場所には、昭和三陸津波（1933（昭和8）年3月3日）による浸水高を記したプレートもあり、

4.1mと記されていました。

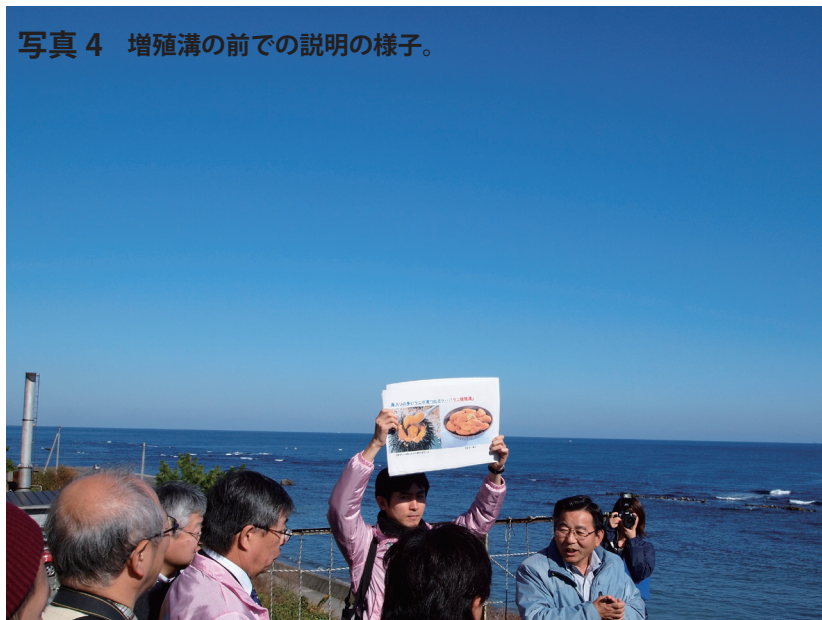
写真5 増殖溝の方向を望む。

写真左手の海面に見える人工物が、津波により流された橋の土台。

次に訪れた岩手県洋野町では、この地域に分布する白亜紀の地層（種市層）と、ウニの増殖溝について説明を受けました（写真4）。増殖溝というのは、ウニ等の生物の繁殖を目的として、海食棚上に掘られた溝のことを言うそうです。海食棚というのは、波打ち際に形成された、平たい岩場の地形を指します。海食棚は、満潮時には海につかりますが、干潮時には乾燥してしまうため、生物が繁殖することはできない環境です。増殖溝は、干潮時にも溝の部分が海水につかるように掘られた溝で、その結果、ウニや昆布が繁殖する環境が作られたそうです。見学時は、潮が満ちていた為、溝を直接見ることはできませんでしたが、海面から見える色の濃淡で、大規模な溝が掘られている様子が分かりました。なお、増殖溝を渡る橋が架けられていたそうですが、東北地方太平洋沖地震の津波により流されてしまったそうです（写真5）。

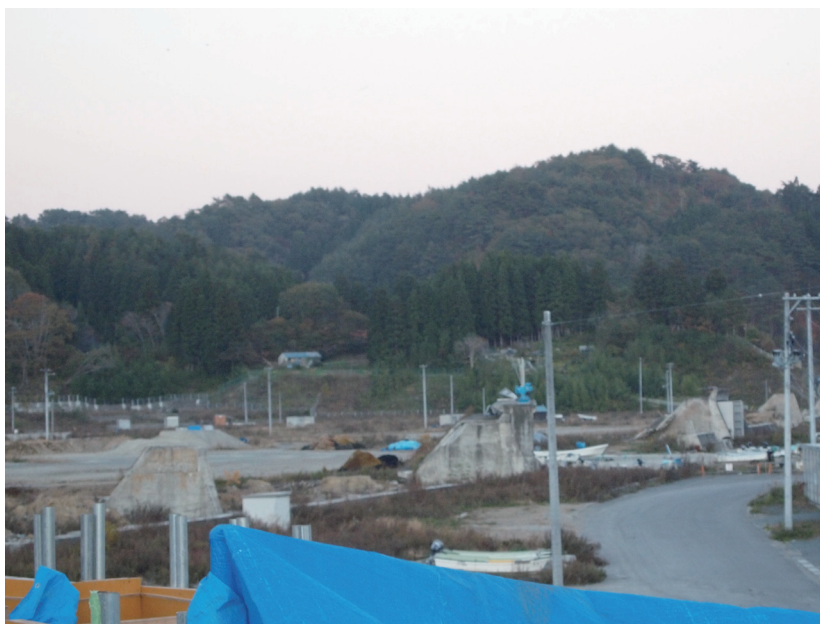
写真 11 津波によって破壊された防潮堤。写真の左手前から右奥に続くコンクリートブロックの並びが、元々の堤防があった場所に相当する。

震災時、田老地区には二重の防潮堤が築かれていましたが、前面の防潮堤は津波により破壊されてしまっ

たそうです（写真 11）。また、写真 12 の右奥に、鉄骨がむき出しになっている建物があるのがお分かり頂けるかと思います。これは、田老観光ホテルの跡で、2 階までが津波により流されてしまったものです。この建物は、今後、震災を伝える遺構として保存されるそうです。

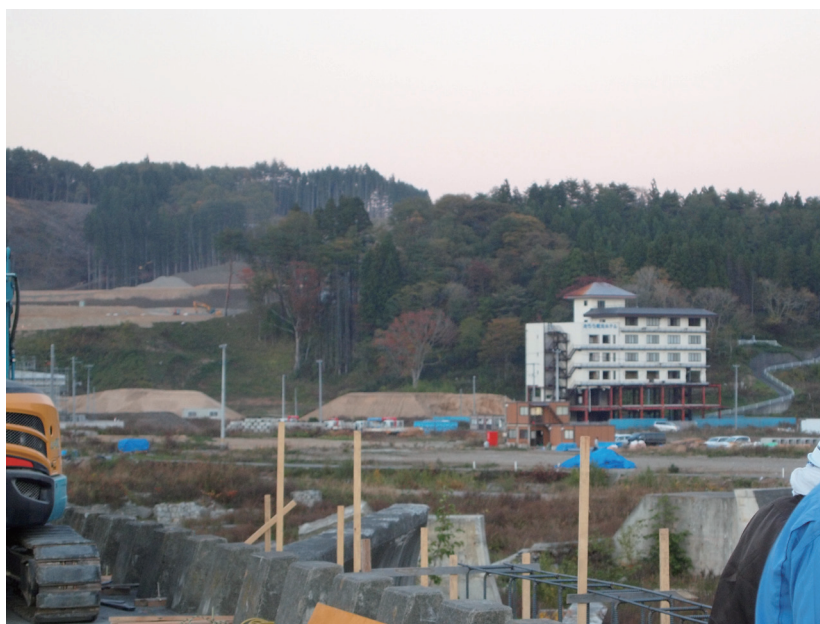
写真 12 田老観光ホテル（写真右奥）。1、2 階部分が流され、鉄骨がむき出しになっている。
