## 緊急的な火山観測施設の整備について ～ 2015 年箱根火山活動への対応録～

原田昌武・板寺一洋（神奈川県温泉地学研究所）・  
伊藤正規（神奈川県安全防災局災害対策課）・  
湯尾康成（神奈川県安全防災局総務室）

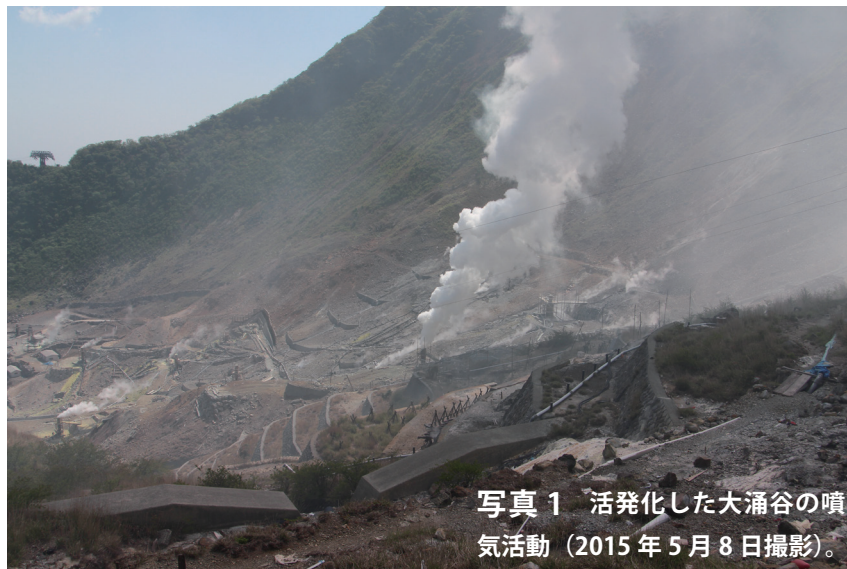
写真 1 活発化した大涌谷の噴気活動（2015 年 5 月 8 日撮影）。

5 月 2・3 日頃には箱根・大涌谷の噴気地帯において通常よりも噴気量が増加する変化が確認されました(写真 1、2)。地震活動や山体膨張を示す地殻変動に加え、噴気域にも変化が出たということは、噴火の

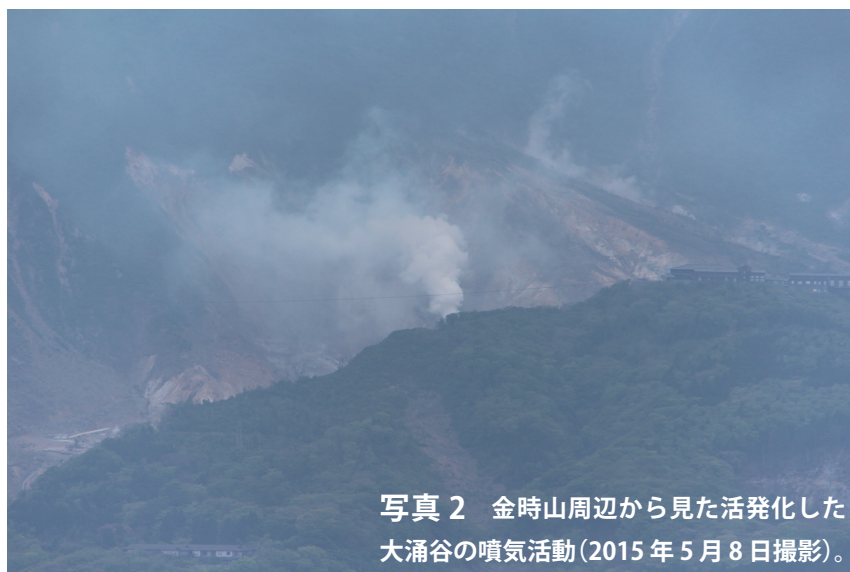
写真 2 金時山周辺から見た活発化した大涌谷の噴気活動（2015 年 5 月 8 日撮影）。

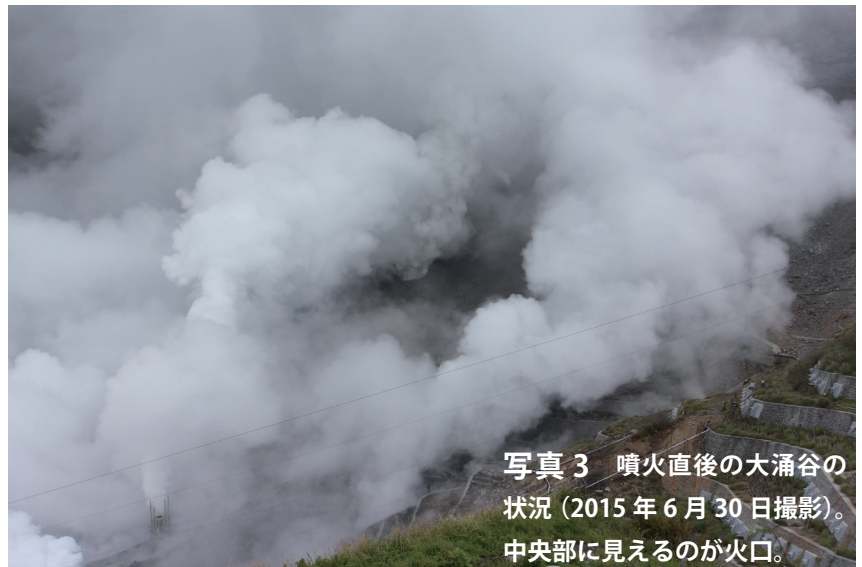
**写真 3** 噴火直後の大涌谷の状況 (2015 年 6 月 30 日撮影)。中央部に見えるのが火口。

はやや緩やかになったのですが、6 月 29 日から 7 月 1 日にかけて地震活動の活発化とごく小規模な水蒸気噴火が発生しました(写真 3)。これを受けて 6 月 30 日には、噴火警戒レベルは 3(入山規制)となりました。その後の調査により、この時の噴火により大涌谷から半径 2km 程度の範囲にはごく微量の降灰が確認されています。その後、箱根町は災害対策基本法第 63 条に基づいて、大涌谷周辺の想定火口域から約 700m の範囲を警戒区域とし、立ち入りを規制しました(7 月 3 日)。

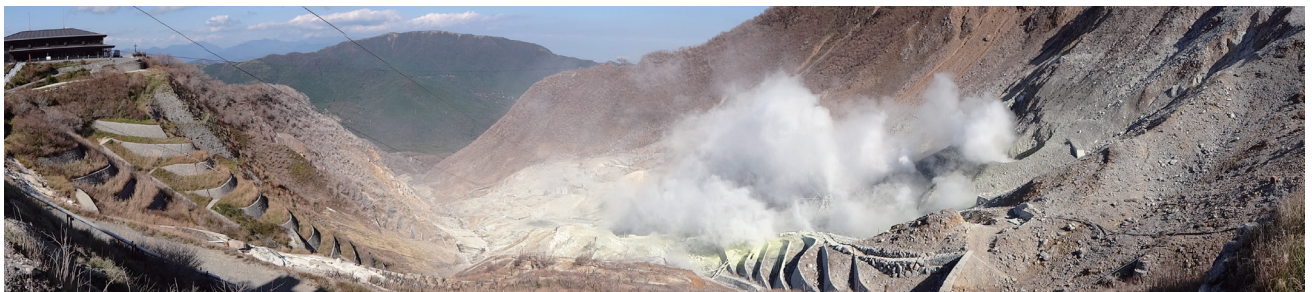
**写真 4** 大涌谷の噴気活動 (2015 年 10 月 13 日撮影)

噴火後は地震活動も徐々に低下し、また、山体膨張を示す地殻変動も 8 月以降はほとんど見られなくなりました。このことから気象庁は 9 月 11 日に、レベル 2 に引き下げています(写真 4)。その後も地震活動や地殻変動は平常時の状態に近づいてきたことから、11 月 20 日

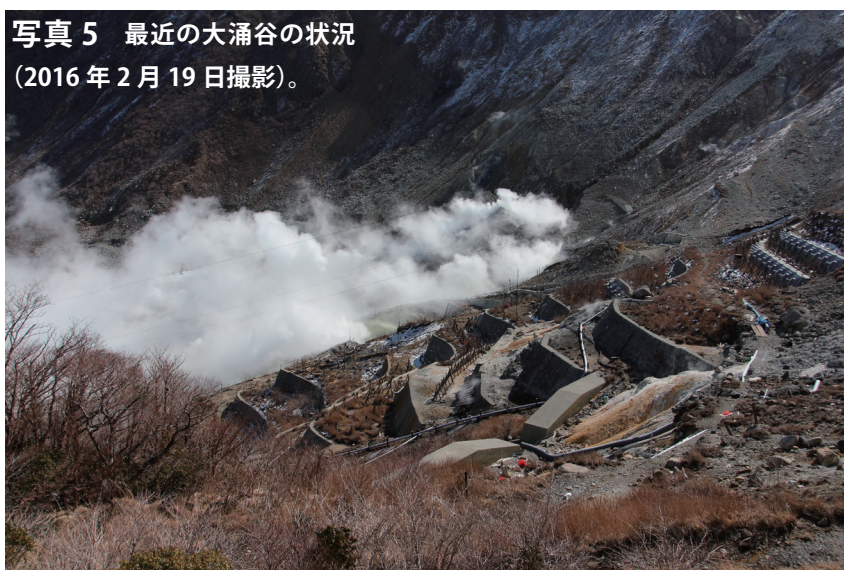
**写真 5** 最近の大涌谷の状況 (2016 年 2 月 19 日撮影)。

にレベル1（活火山であることに留意）に引き下げられました（写真5）。

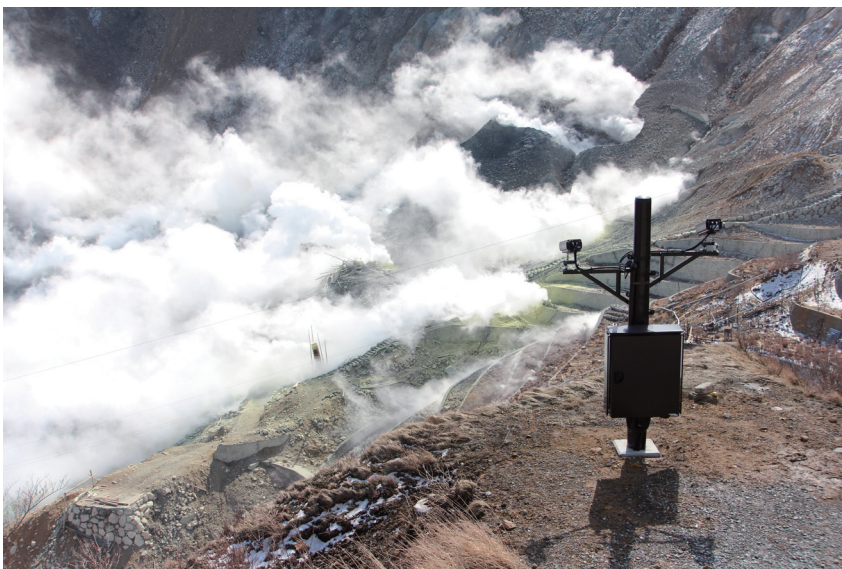
写真6 大涌谷に設置した噴気監視カメラ（2016年2月19日撮影）。

(1) については、3種類の観測機器・施設を大涌谷などの噴気地帯をターゲットとして設置しました。1つ目は、噴気地帯の状況の変化を捉えるための噴気監視カメラです（写真6、7）。温泉地学研究所では火山ガス・地温観測装置として既存の観測施設がありますが、そこに設置されている熱赤外カメラは動画の取得ができませんでした。そこで、今回新たに噴気監視カメラとして設置した施設には、ネットワーク回線を強化し、熱赤外カメラの画像を動画としてモニタリングできるようにしています。また、熱赤外カメラととも

に可視カメラを併設することにより、地表面の温度のみならず現地状況を把握できるようにしました。

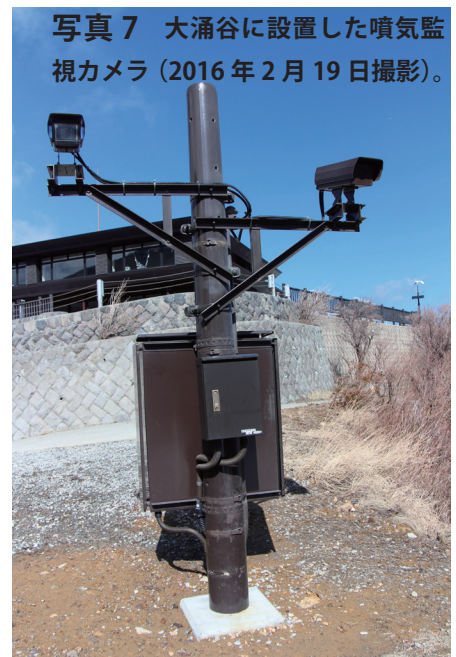
写真7 大涌谷に設置した噴気監視カメラ（2016年2月19日撮影）。

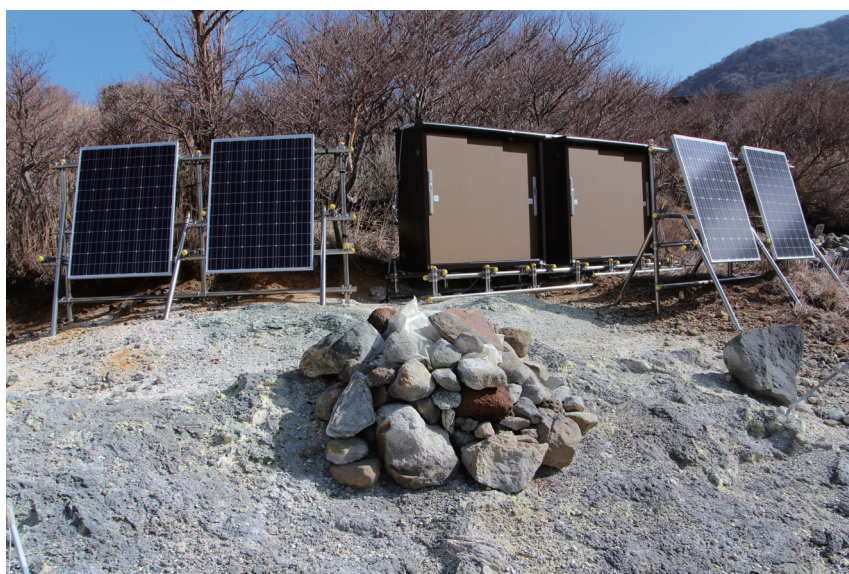
写真 9 大涌谷に設置した多項目火山性ガス成分観測システム（2016 年 2 月 19 日撮影）。

3つ目は、火山ガスの状態を測定する多項目火山性ガス成分観測システムです（写真 9）。これも噴気地帯である大涌谷と上湯場に設置しました。他にも火山ガスに関する観測装置はありますが、それらは大気中のガス濃度を計測しています。しかし、今回導入したこのシステムは、できるだけ噴気孔付近のガスを採取できるように工夫し、連続的に二酸化硫黄（ $\text{SO}_2$ ）や硫化水素（ $\text{H}_2\text{S}$ ）、二酸化炭素（ $\text{CO}_2$ ）などの濃度を測定することにしました。それは、大

気中に拡散・混合された火山ガスよりも、噴気孔に近いガス成分の変化は、より火山活動を反映したものになることが期待されるためです。

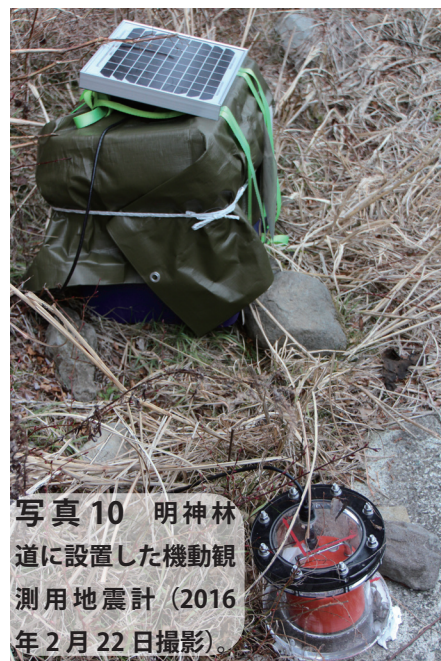
写真 10 明神林道に設置した機動観測用地震計（2016 年 2 月 22 日撮影）。

(2) の機動性がある観測機器については、機動観測用地震計を整備しました（写真 10）。現有の臨時観測用の地震計はバッテリーで動作し、データは現地に設置した収録装置に記録するものです。そのため、定期的にバッテリーを交換したり、データを回収したりして（だいぶ日経ってから）解析をしなければいけ

ませんでした。これらの課題を克服するため、本機器では、ソーラーパネルを付けることにより電源問題を解決し、また、携帯電話のパケット通信を利用することによりリアルタイムでのデータ収録を可能にしています。これにより臨時的に設置した地震計も、通常地震観測施設のデータと同じように扱えるようになりました。そして、電源やネットワークのための有線の敷設が不要になっているので、今後も、地震・火山活動の状況に応じて、観測場所を比較

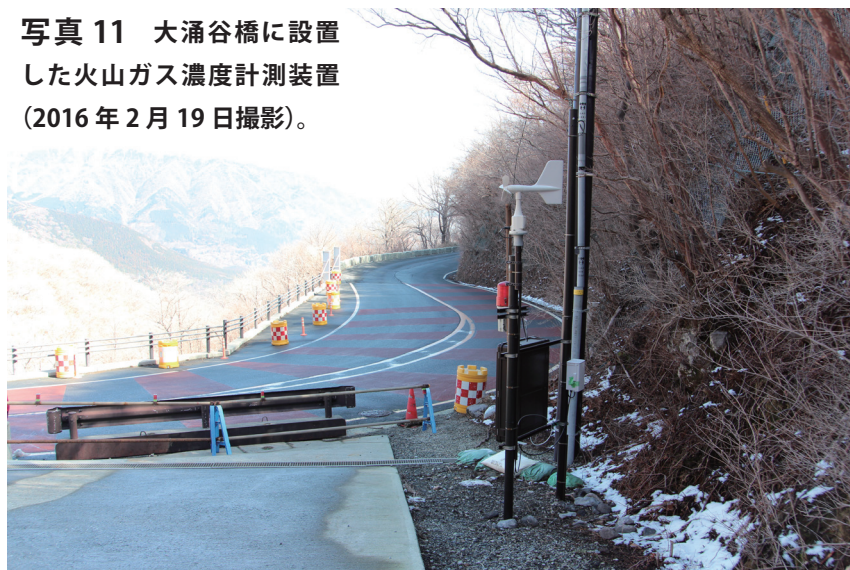
**写真 11** 大涌谷橋に設置した火山ガス濃度計測装置 (2016 年 2 月 19 日撮影)。

ます。その1つは、火山ガス濃度計測装置で、これは、警戒区域外で火山ガス濃度がやや高くなる可能性があるために警報を出す装置が併設されています(写真 11、12)。また、大涌谷を遠望するライブカメラも設置しました。

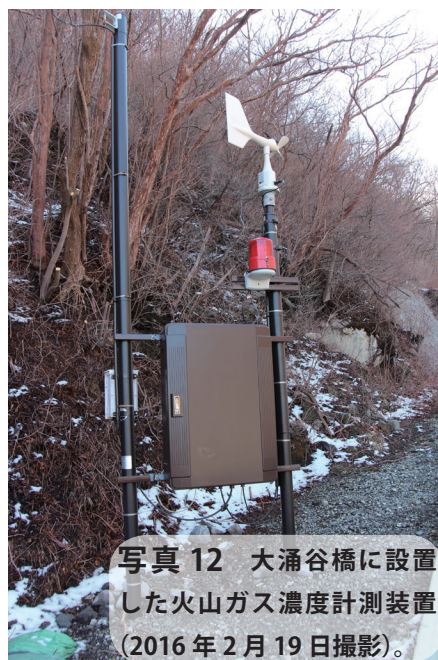
**写真 12** 大涌谷橋に設置した火山ガス濃度計測装置 (2016 年 2 月 19 日撮影)。
