## ワクワク はこね温泉

#### 噴気地帯の温泉場

大涌谷温泉、早雲山温泉、  
湯ノ花沢温泉

菊川城司

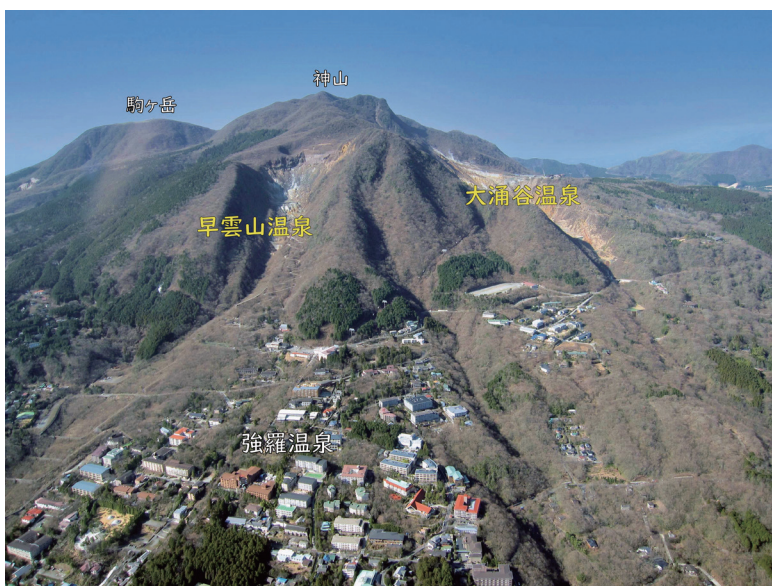
写真 1 上空から見た大涌谷温泉と早雲山温泉のあたり。

箱根火山のめぐみによって生まれた箱根温泉について、シリーズで紹介する 14 回目です。今回は、箱根二十湯のうち、噴気地帯の温泉場である大涌谷温泉、早雲山温泉、湯ノ花温泉についてまとめておはなします(写真 1～2、図 1)。

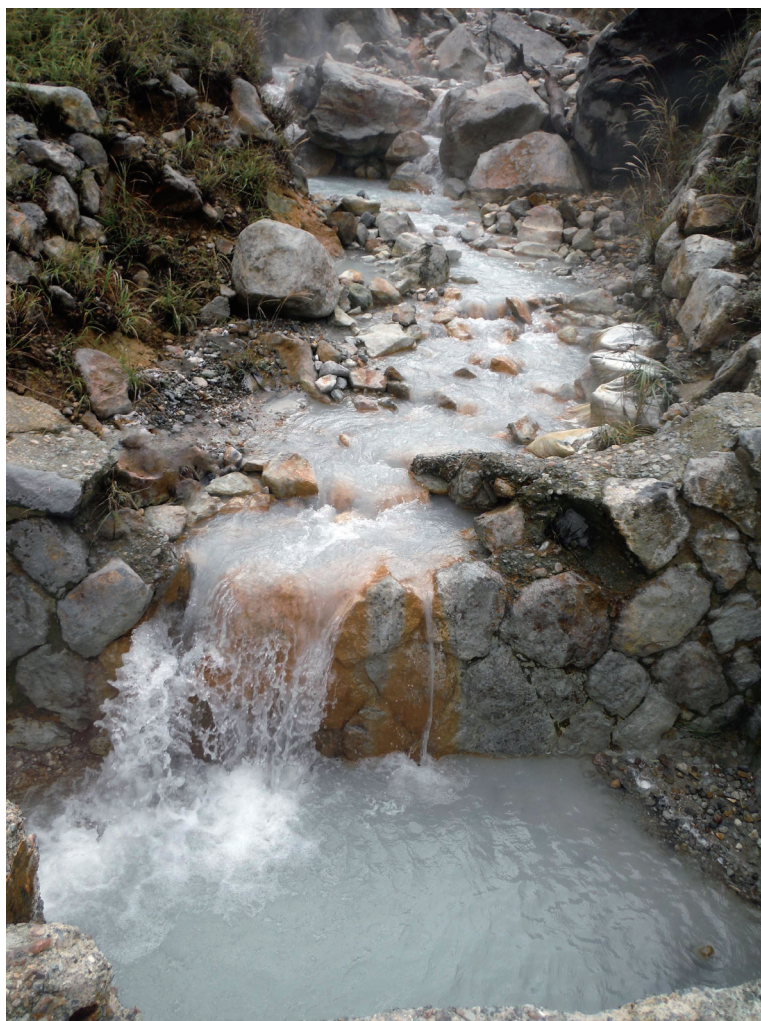
写真3 大涌谷園地を流れる白く濁った温泉の川。上流で湧き出した温泉が集まって流れていますが、温泉としては利用されていません。

なお、噴気地帯では、温泉として利用されていない噴気孔や自然湧泉も数多くあります。これらは、温泉としては県の台帳に登録されていないので、源泉数を数える際にはカウントされません（写真3～4）。胸を張って温泉と名乗るためには、法律上、保健所に届け出て登録する必要があります。

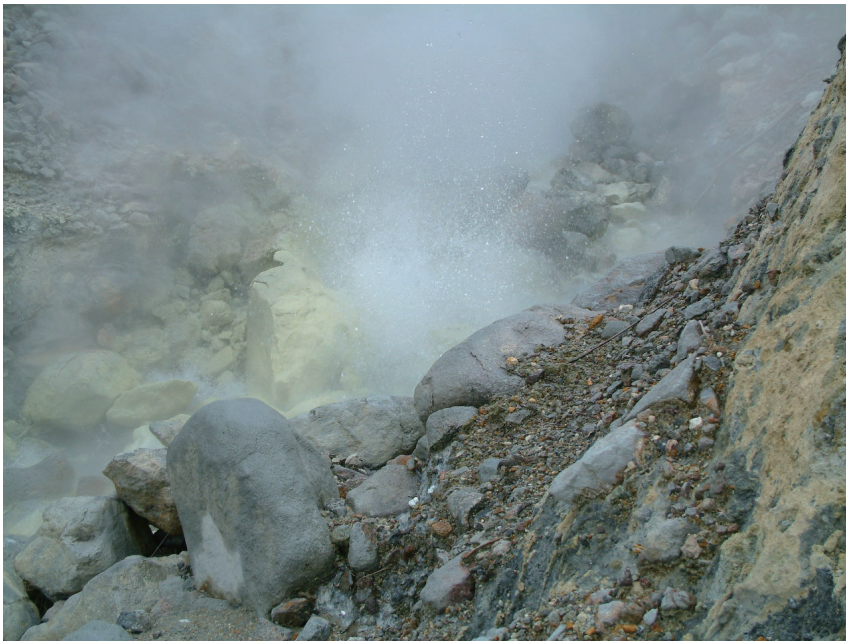
写真4 温泉の川の上流で噴出している温泉。温度はほぼ沸点で、硫黄を多く含んでいるため、周辺は硫黄が析出して黄色くなっています。

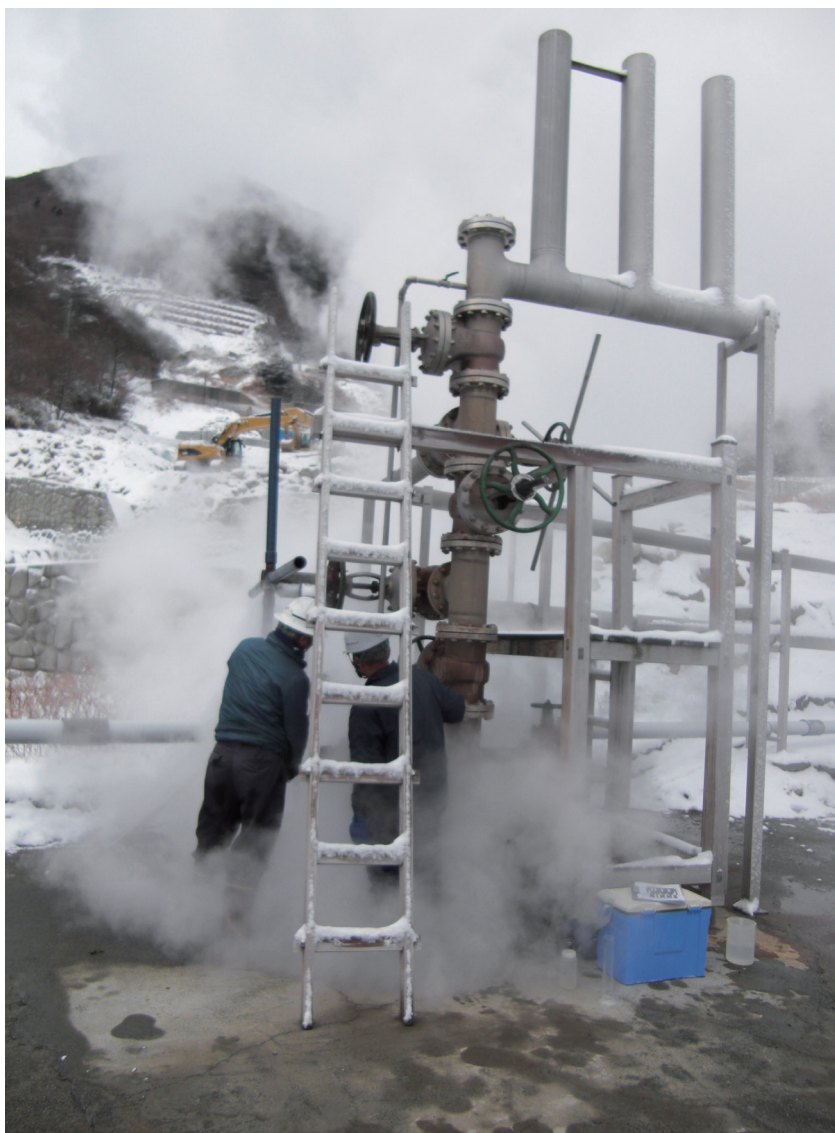
写真5 湯ノ花沢温泉での蒸気井メンテナンスの様子。雪の中での作業ですが、高温の蒸気の影響で足下の雪は溶けて乾いています。

間がかかります。また、高温の蒸気を扱うことは通常の温泉よりも危険を伴います。そのため、蒸気井や施設の管理は、安全管理を徹底した上で、365 日休むことなく継続する必要があります。施設を守る方たちの大きな努力のおかげで、私たちは噴気地帯からの豊かな温泉の恵みを受けられているのです（写真 5 ～ 6）。

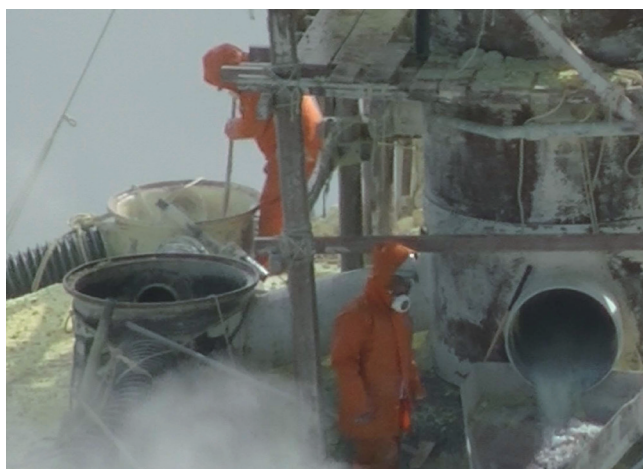
写真6 大涌谷温泉での蒸気井メンテナンスの風景。有毒な火山ガスを防ぐために、ガスマスクをつけて作業をしています。周辺は大量の硫黄で黄色くなっています。

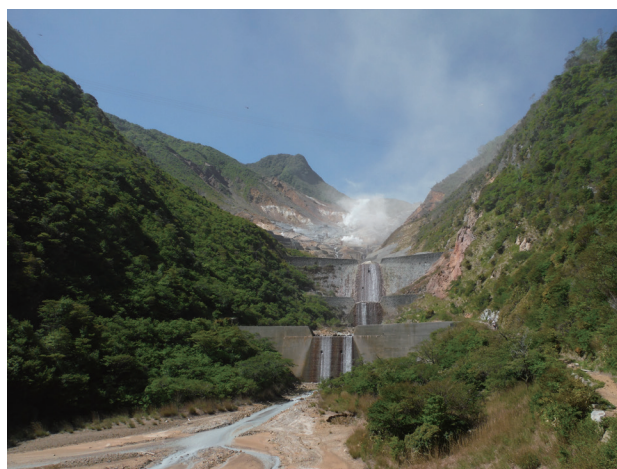
写真7 大涌谷の遠景（2015年5月撮影）。周辺の緑が鮮やかですが、現在では噴火による火山ガスの影響でほとんど枯れてしまっています。

大涌谷温泉は、中央火口丘の神山北麓にある箱根で一番大きな噴気地帯である大涌谷で湧出しています。（図 1、写真 7）。

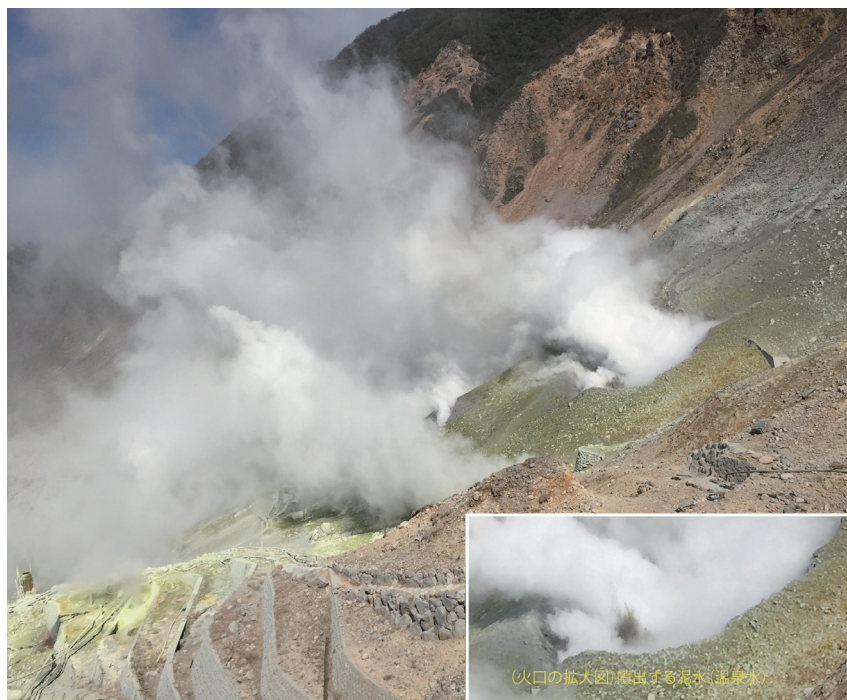
写真 8 噴火後（2015（平成 27）年 7 月 15 日）の大涌谷の様子。画像中央右には直径 20 m あまりの火口ができて盛んにガスを吹き出しています。火口では、火山灰などが混ざった温泉水が数 m の高さまで噴出する現象もみられました。

2015（平成 27）年には、観測を開始してから初めてのごく小規模な噴火を起こし、強羅温泉などにもわずかな量の火山灰が降りました。また、大涌谷の園地などが閉鎖され、温泉の供給事業が停止するなどの大きな影響が出ました（写真 8）。噴

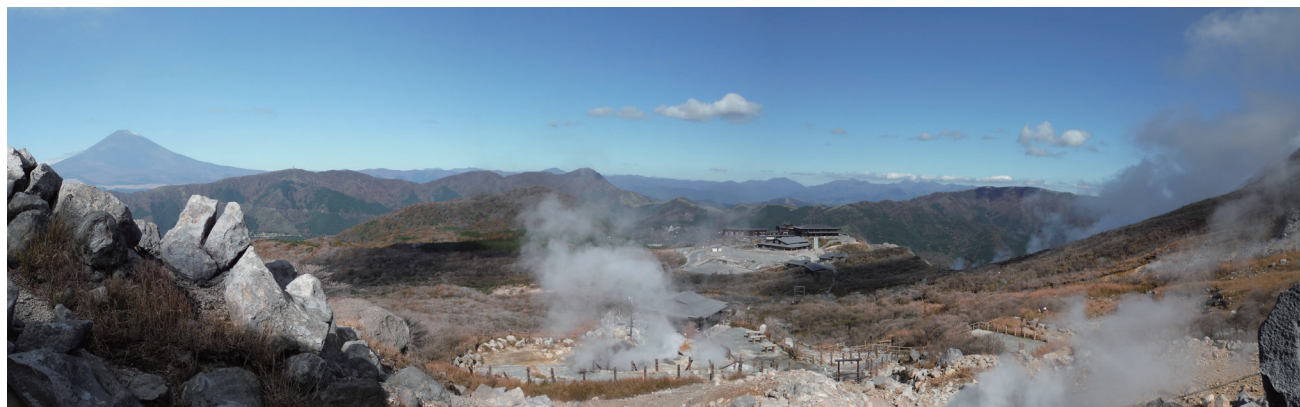
写真 9 大涌谷園地を南側上部からみた風景。画面中央手前が玉子茶屋。奥に見えるのはロープウェイ駅舎や駐車場など。遠くには富士山や丹沢山地も見えます。

大涌谷は、箱根観光の一番の目玉となっており、ロープウェイやお土産屋さん、ジオミュージアムなどがたくさんの観光客で賑わっています。お土産で特に人気のある黒たまごは、噴煙地帯の中にある玉子茶屋で自然に湧出する高温の温泉水を利用して作られています（写真9）。玉子の黒色は、温泉に含まれる鉄の化合物が殻に付着したものと言われていますが、詳しいことはよくわかっていません。黒色の濃淡は、その日の茹でる温泉の温度やわずかな成分の違いによって異なっています。

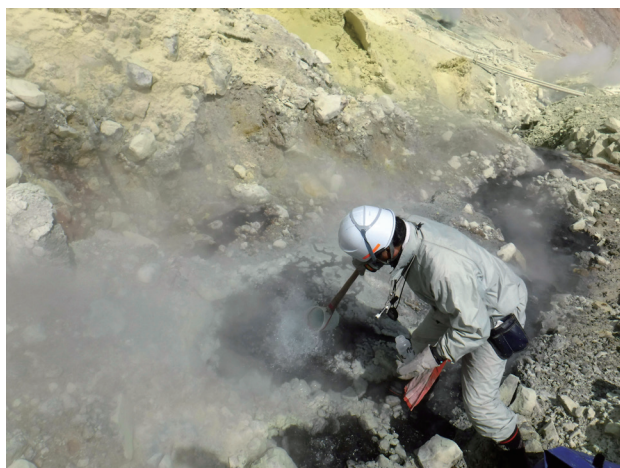
写真 10 大涌谷温泉の自然湧泉の調査風景。湧き出している温泉水を採水しています。温泉水は、黒色の川となって下流へと流れていきます。

2021（令和3）年3月末現在、箱根温泉の源泉は全部で347ヶ所ですが、大涌谷温泉には44源泉があり、そのうち自然湧泉が24源泉（うち7源泉が未利用）、蒸気井が20源泉（うち8源泉が未利用）となっています（図3、写真10、11）。

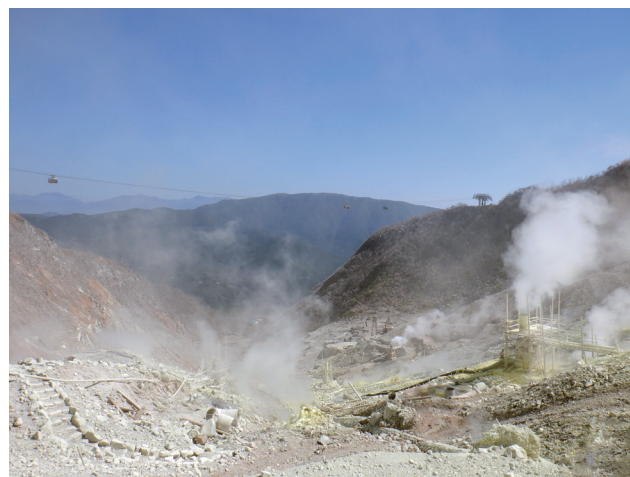
写真 11 大涌谷温泉の蒸気造成エリア。ロープウェイの通っている谷で、深さ数百mの蒸気井が数多く掘られて利用されています。

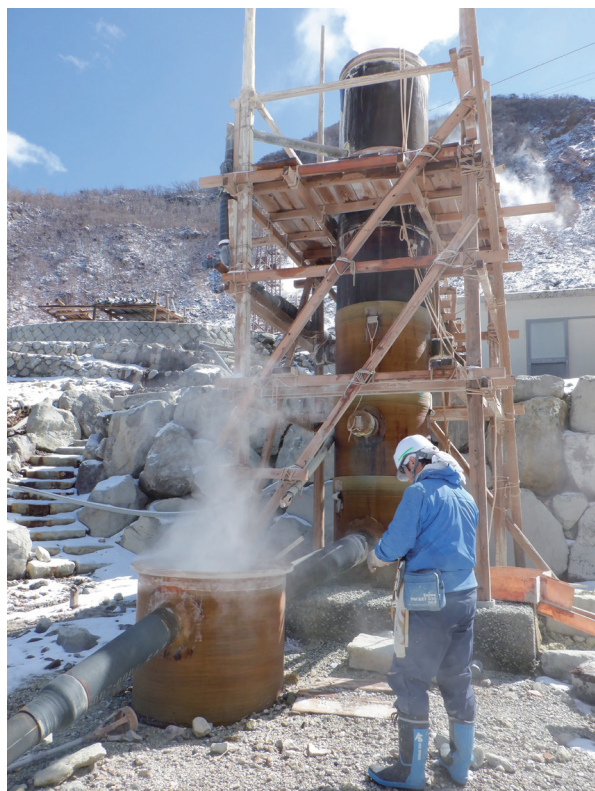
写真 12 大涌谷温泉の縦置き（塔型）の温泉造成装置。塔の下から出てくる蒸気に上から水をかけて温泉を造成しています。左手前の丸い枡にはできあがった温泉水が入っており、配管をとおして運ばれていきます。

現在利用されている蒸気井は、深いもので深さが500m程です。現在の大涌谷での温泉造成方法は、タンクに導いた原水に蒸気を吹き付けて温泉を造成する方法（タンク型と呼びます）と、造成塔を立てて蒸気に対して上部から原水をかけて温泉水を造成する方法（塔型と呼びます）の2種類が使われています。塔型のほうが効率よく高温の温泉水が得られるため、現在は塔型が主流となっており、タンク型で温泉を造成する蒸気井は1本のみとなっています（写真12、13）。

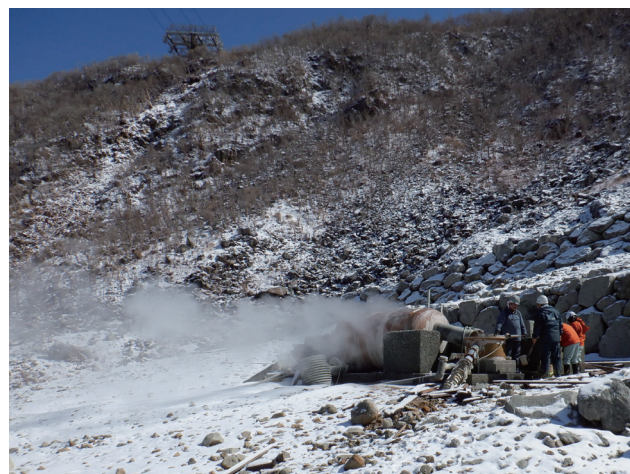
写真 13 大涌谷温泉の横置き（タンク型）の温泉造成装置。湯気が出ているタンク内の水に蒸気を吹きかけて温泉が造成され、配管をとおして運ばれていきます。

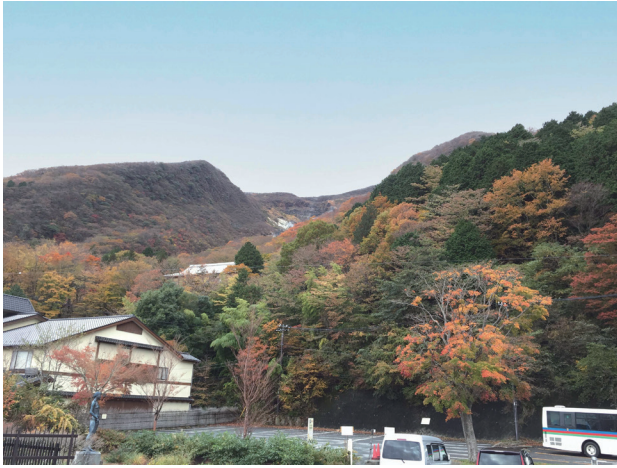
写真 14 早雲山駅付近からみた紅葉の早雲山遠景（2015 年 11 月撮影）。左側の建物（早雲閣）は 2019 年の土石流で壊されて現在はありません。

早雲山温泉は、中央火口丘の神山北東斜面にある早雲地獄と呼ばれる噴気地帯とその周辺の温泉場です（図 1、写真 14）。早雲山で湧出する温泉は、県の温泉台帳では宮城野台帳に区分されています。

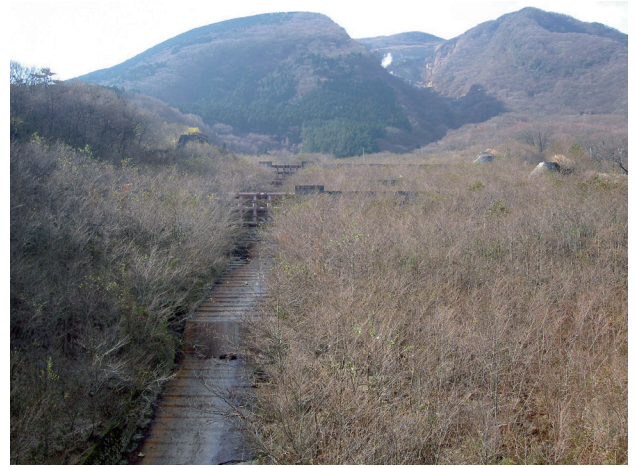
写真 15 早雲山から流下する須沢に設けられた砂防ダム。土石流が発生してもここで土砂をせき止めて下流側の温泉場に影響がでないように作られています。

われるようになり、土石流をせき止めるための砂防ダムも作られました(写真 15)。

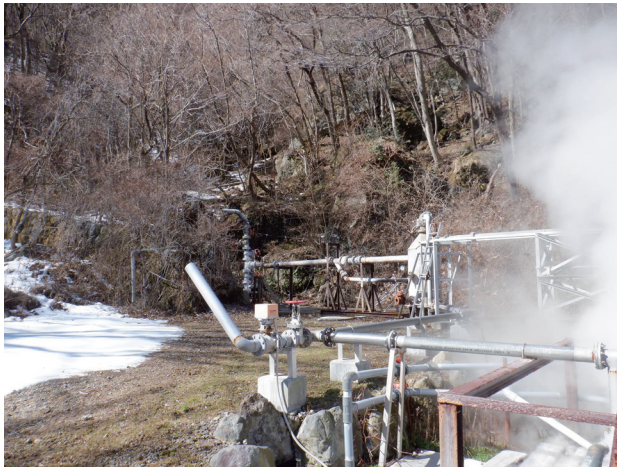
写真 16 早雲山温泉の蒸気井。画面中央やや左側の奥に見えているのが蒸気井です。その他は付随する施設の一部です。

2021(令和 3)年 3 月末現在、早雲山温泉には 2 源泉があり、ともに蒸気井ですが、そのうちの 1 本が利用されています。(図 3、写真 16)。

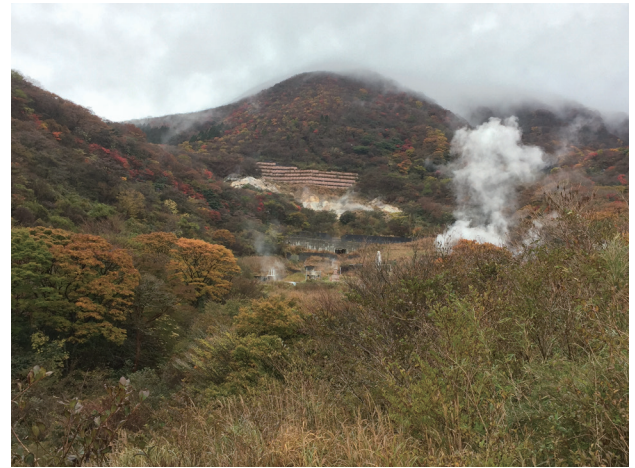
写真 17 湯ノ花沢（硫黄山）の遠景。画面中央付近に蒸気井が見えます。その奥に広がるのが硫黄山噴気地帯です。（2018 年 11 月撮影）

駒ヶ岳の東側の中腹には硫黄山と呼ばれている噴気地帯があり、この噴気地帯のめぐみによって生まれたのが湯ノ花沢温泉です(図 1、写真 17)。湯ノ花沢で湧出する温泉は、県の温泉台帳では元箱根台帳に区分

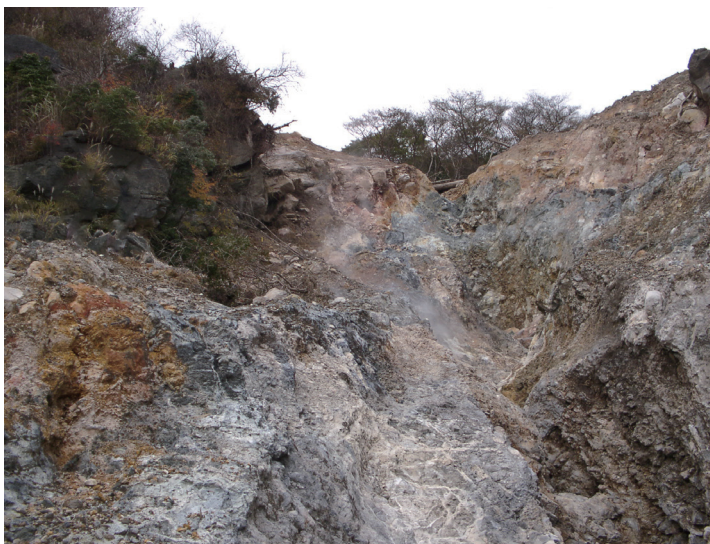
写真18 硫黄山の土石流で現れた温泉余土。斜面の地表面がえぐられて流されたあとで灰色に見えているところがフレッシュな温泉余土です。地表に現れてから時間がたつと粘土中の鉄が酸化されて灰色から赤色に変わります。（2002年11月撮影）

早雲地獄では、1907（明治40）年と1953（昭和28）年に大きな地すべりが起きた記録が残っています。噴気地帯では、岩石が火山ガスや湧き出す温泉の影響を受けて温泉余土（おんせんよど）と呼ばれる粘土に変わります。温泉余土は、水を

吸うと膨張して地すべりを起こしやすくなる性質があります。そのため、噴気地帯ではたびたび地すべりが起きるのです（湯ノ花沢温泉の写真18参照）。

2005 年に台風による豪雨で大規模な土石流が発生し、蒸気井やその他の施設を含めた地上部分がすべて流されて大きな被害を受けましたが、懸命な復旧作業が行われ、現在では以前と変わらず蒸気造成温泉の利用が盛んに行われています（写真 18、19）。

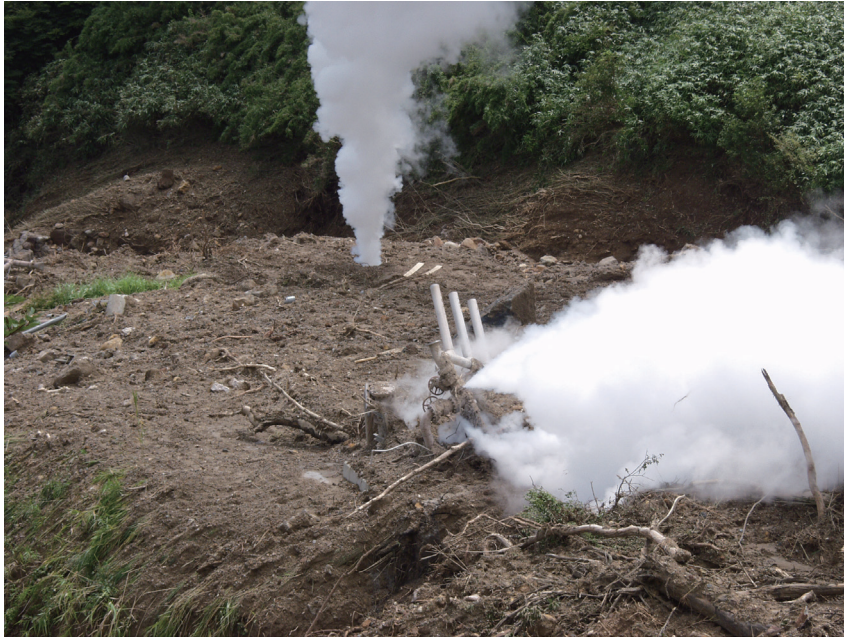
写真 19 土石流で破壊された湯ノ花沢温泉の蒸気井と温泉造成施設。破壊された蒸気井から火山ガスが噴出しています。(2005 年 8 月撮影)

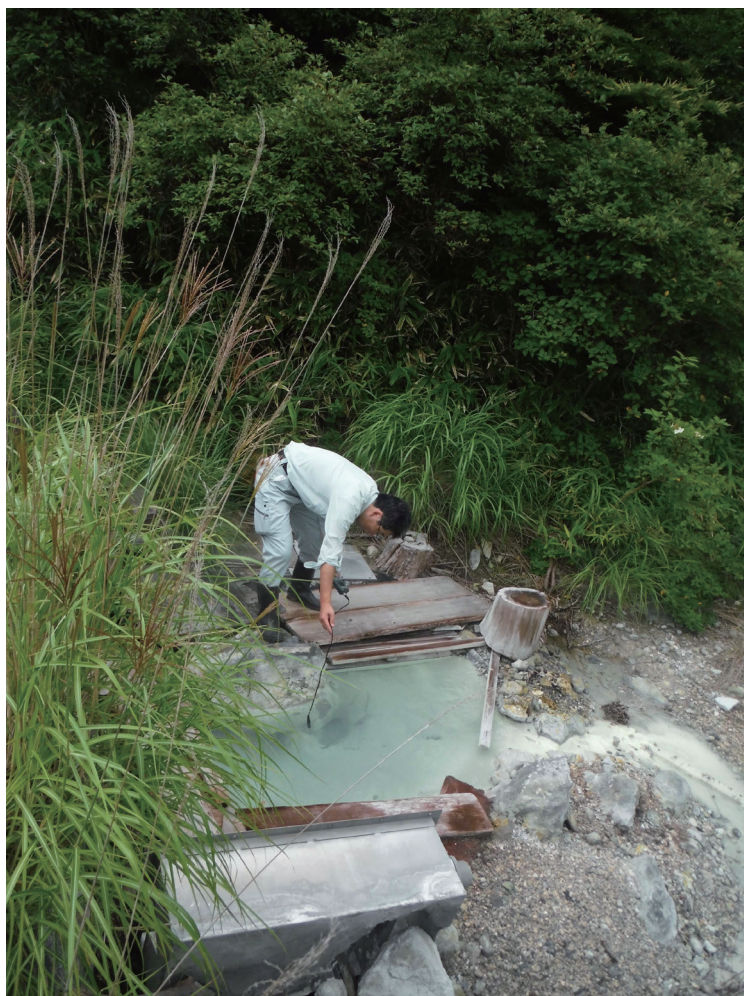
写真 20 湯ノ花沢温泉の自然湧泉での温度測定風景。白濁した温泉が湧き出しています。

2021（令和 3）年 3 月末現在、湯ノ花沢温泉には、4 つの源泉があり、そのうちの 2 本が自然湧泉、2 本が蒸気井ですが、自然湧泉は現在利用されていません（図 3、写真 20、21）。
