## 大涌谷における硫化水素中毒事故調査(Ⅱ)

Hydrogen Sulfide Toxic Accident in Ōwaku-Dani Solfataric Area, Hakone Volcano (Ⅱ)

神奈川県温泉研究所報告 第4巻, 第2号, 55—64, 1973

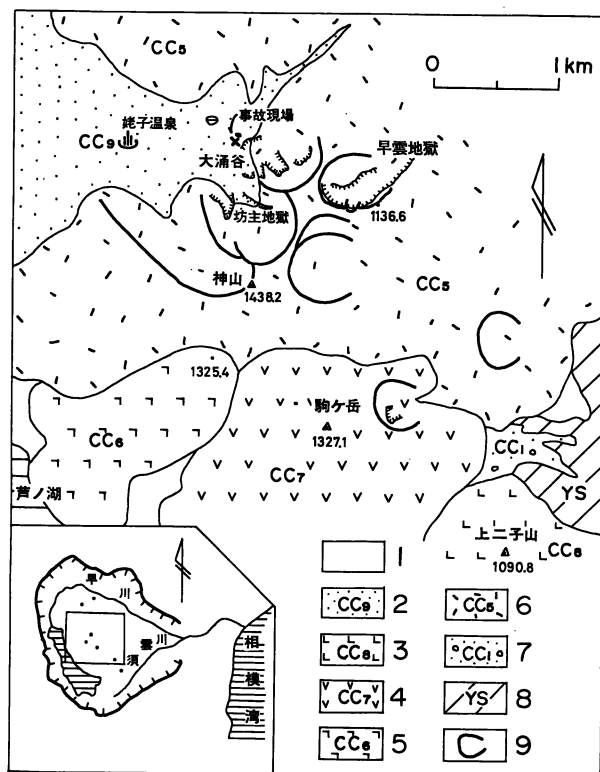
図1 大涌谷付近の地質図

事故現場は神山の北側斜面中腹、標高約1,040 *m*の位置にあり、大涌谷硫気地帯の周縁部にあたる。大涌谷硫気地帯の噴気活動は二地帯に分れて行なわれている。一つは早川の支流、大涌沢の谷頭付近にある噴気地帯で、他の一つは神山の火道を満たしていた溶岩柱の冠岳の裾にあたる坊主地獄噴気地帯である。

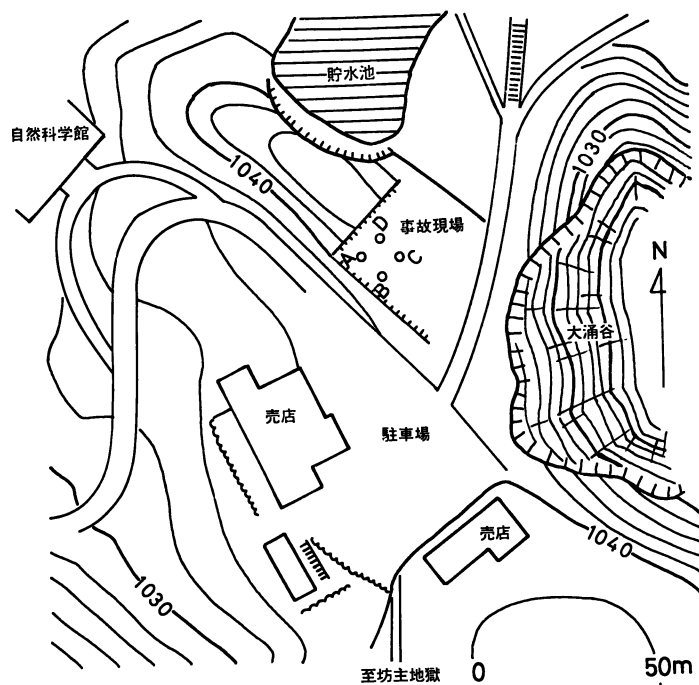
図2 事故現場付近の地形図

A：事故のあった穴

硫化水素中毒事故直後の調査で明らかのように、コンクリート柱用の穴4個のうちA穴にのみ硫化水素3,000ppm以上を含む酸欠ガスが噴出した。その後の監視的調査では、いずれの穴からも硫化水素ガスは噴出せず、新らしく掘ったボーリング孔からもガスは検出されなかった。何故酸欠硫化水素ガスが工事現場に噴出したかについては、その後ガスの噴出がないので説明が困難の点が多い。
