## 変状急斜面の調査と崩壊

Stability of a Slope in the Tertiary System Area, Kamakura City

神奈川県温泉地学研究所報告 第20巻、第2号、71-76、1989

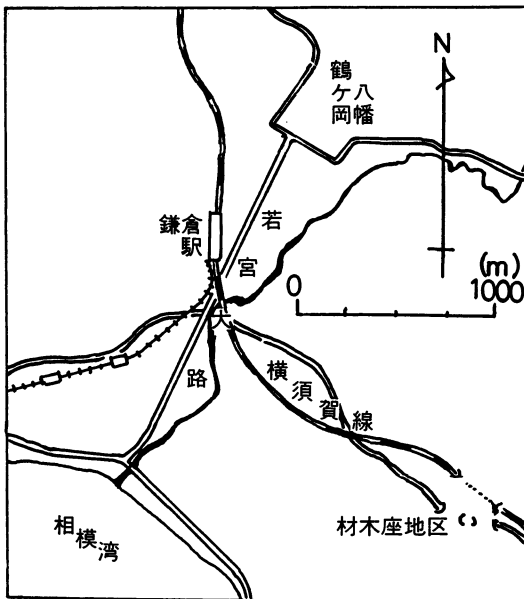
地形図の判読と現地踏査に基づき変状把握の結果から図2に示すように斜面をA～Fまで6ブロックに区分できる。

Aブロック：頭部部分の宅地の石積みや階段に引っ張りや沈下現象を示す亀裂（Sinking crack）が観察されるが、その亀裂は断続的である。斜面末端部には崩落がみられる程度で特に地すべり変状は見られない。このブロックは現状では殆ど危険性はない。

Bブロック：頭部の歩道の路肩に引っ張り亀裂（Tension crack）ある。しかしこれはCブロックの変状に伴う二次亀裂でそれほど心配することはない。

Cブロック：頭部の歩道の路肩に沿って引っ張り亀裂がある。これは明らかな主亀裂（Main crack）で、一次亀裂（Primary crack）である。またブロック末端が沢型となっており抵抗土塊が少なく、

斜面末端部に圧縮等の変状が見られる。規模および周囲の状況からみてこのブロックは最も注意を要する必要がある。

Dブロック：頭部では歩道の一部が斜面側に転落する等、引っ張り亀裂に伴うずり落ちが見られる。斜面中央部にははみ出しが見られるが表層性のものである。

Eブロック：頭部では歩道の階段が崖側に引きずられ、崖に近いところほど引きずりが大きくなっており、引っ張り亀裂と、転倒崩壊現象が見られる。

Fブロック：歩道の階段の一部が斜面と反対方向に傾斜していて、地すべり面の存在を示している。頭部の引っ張り亀裂は明らかに主亀裂で一次亀裂である。ブロック末端部で圧縮力を受け石垣が飛び出している。末端部が沢型のため抵抗土塊が少なく危険である。
