# 台湾の921集集大地震について

大山正雄<sup>\*</sup>、黄金旺<sup>\*2</sup>、呂進榮<sup>\*3</sup>

報告, 神奈川県温泉地学研究所観測だより 通巻第50号, 85-104, 2000.

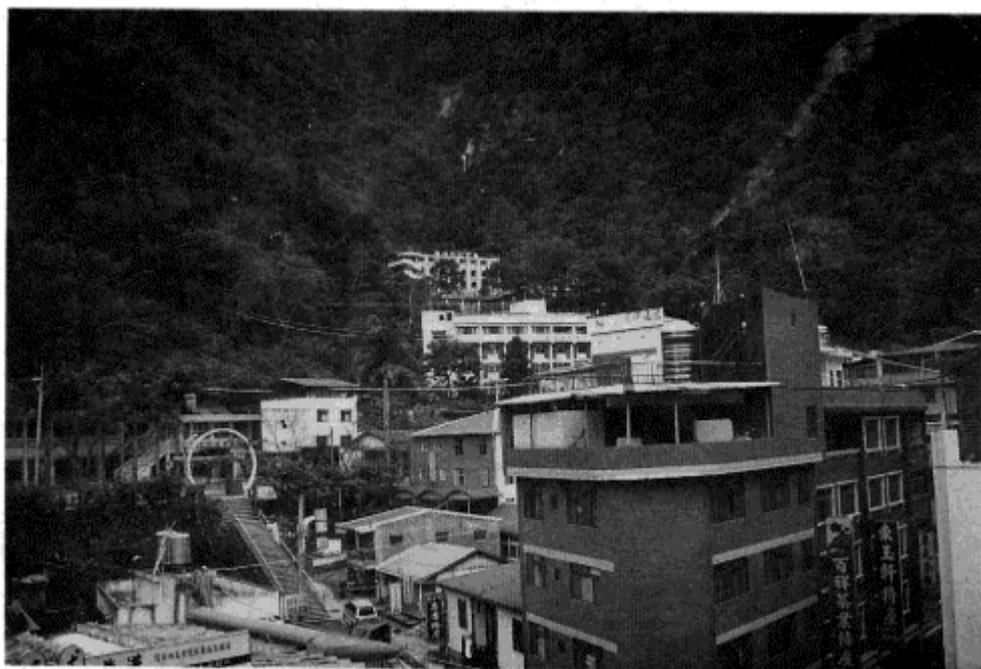
東埔温泉場(南投県556信義郷東埔温泉)は集集から約40km南に位置し、玉山山脈の谷を深く刻む陳有蘭溪支流の右岸急斜面に分布している(写真11)。標高は1,120mである。温泉は無色透明無臭のほぼ中性の炭酸カルシウム泉である。温泉場の地震被災は小さかったようであるが、周辺の山に斜面崩壊を見せている(写真12)。

写真11 東埔温泉場(1999年12月25日, 大山撮影)

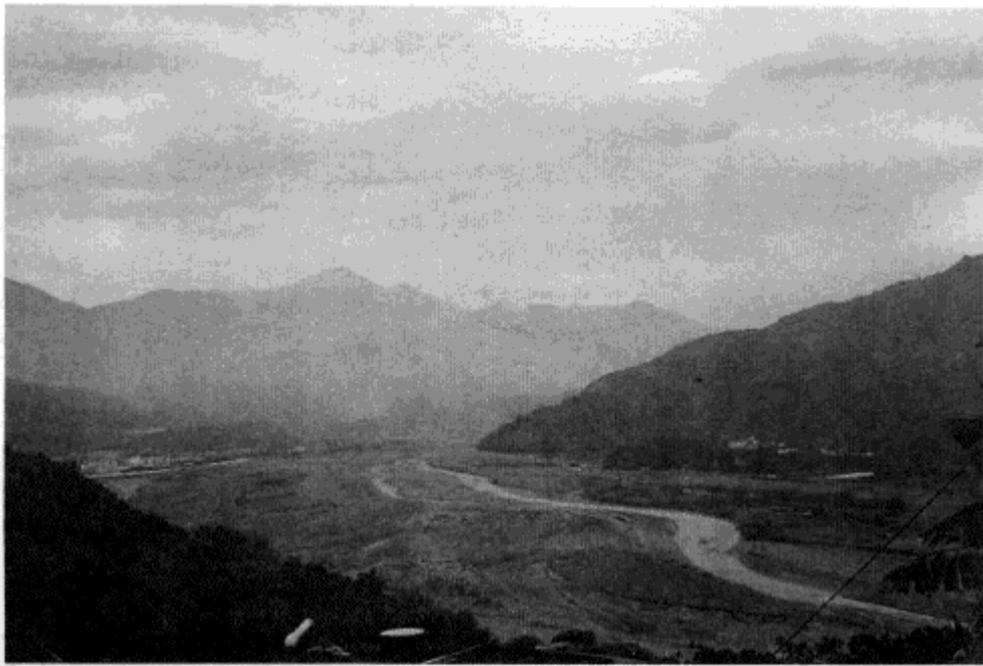
水里は濁水溪右岸の河岸段丘上の古い町である(写真14)。周辺の山は地肌を露出していた。被害は死亡8人、全壊557戸、半壊858戸となっている(表1)。水里の被害は震源地から8km程度と近いわりには被害が少なかったようである。

写真14 水里と濁水溪(1999年12月25日,大山撮影)

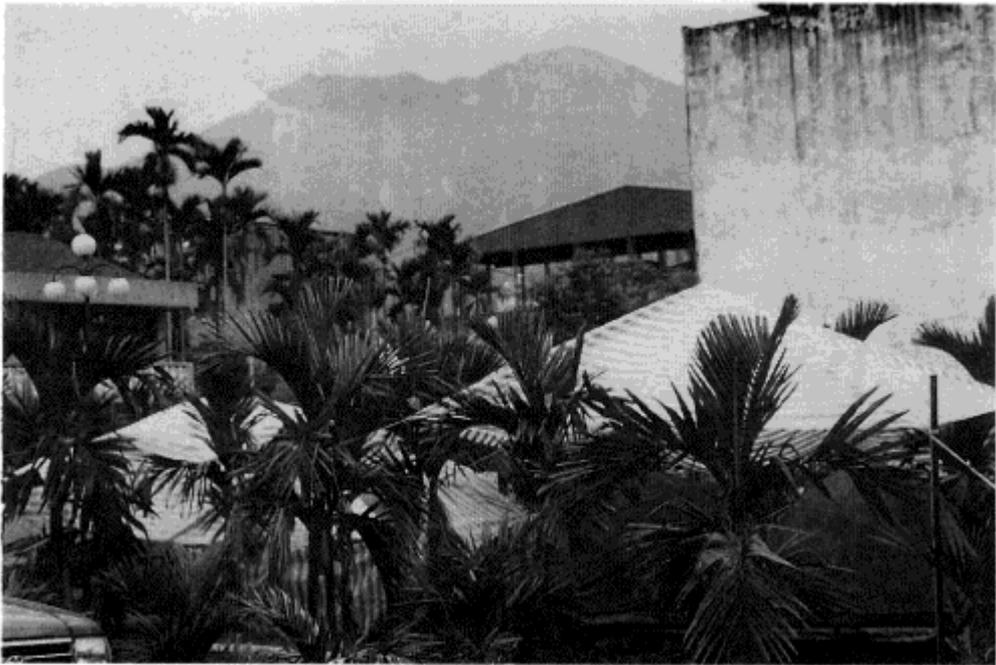
街並みはかつて繁栄しただけあって大きく、一見しただけでは寂れている様子が見えなかった。しかし、今回の震源地でもあるので、被災状況は深刻のようである。メイン通り沿いに次々に現れる空間は倒壊した建物の撤去された場所である(写真15)。その場所にプレハブ住宅やテント生活の姿があった(写真16)。通りの中央部にある集集警察署の建物は

写真16 檳榔の木とテント(1999年12月25日,大山撮影)

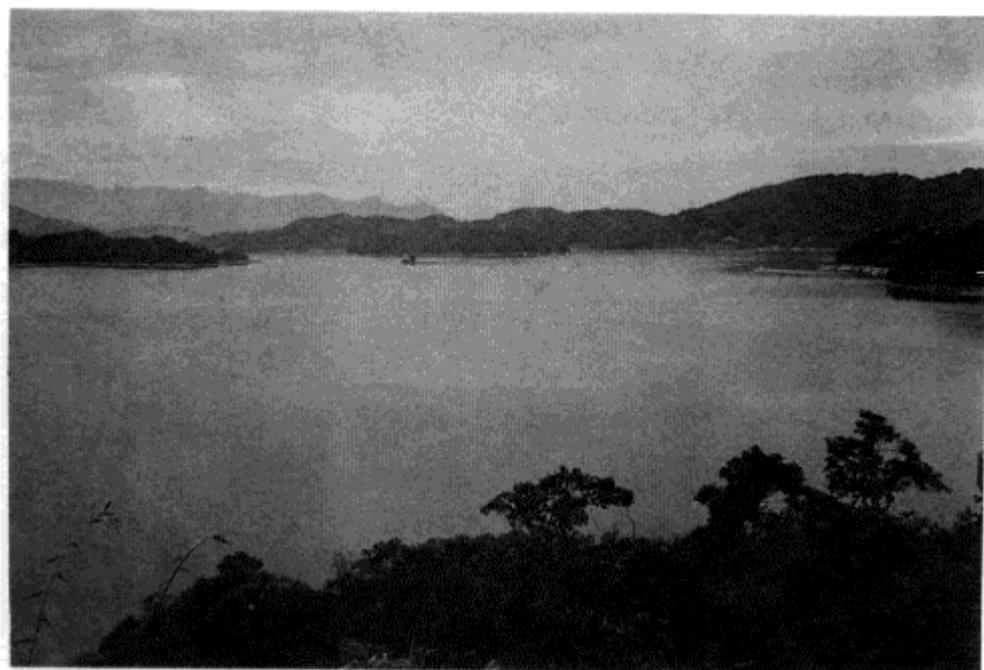
集集から再び水里を通過して日月潭に向かった。道は急崖に造られていて、至る所で山側の斜面や谷側の路肩が崩壊し、所々で片側通行であった。峠を越すと眼前に湖が現れた。日月潭である(写真19)。湖は山に囲まれていて、標高748m、周囲24km、湖面積11.7km<sup>2</sup>からなる台湾最大の天然湖である。約200年前に先住民が偶然発見したといわれているが、今日では台湾中部の最大の景勝地として知られ、年間80万人の観光客を迎えている。

写真19 台湾最大の湖日月潭(1999年12月25日,大山撮影)  
中央に浮かぶ光華島の手前が日潭、後ろが月潭。

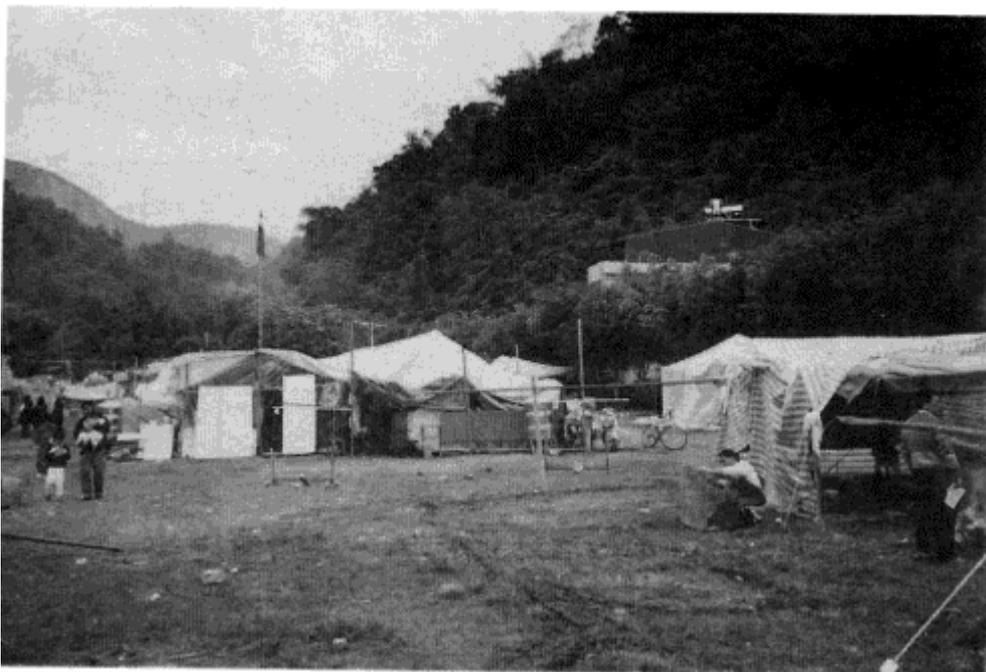
光客が来ていた。南の湖畔には日月潭を発見したツォウ族の集落の徳化社がある。船の発着所となっていて土産物店が軒を並べている。近くの広場は地震被災者のテント村となっていた(写真 23)。ちょうどクリスマスの時期であったので信者の慰問団が来ていて、にぎやかであった。

写真23 徳化社の地震被災者のテント村(1999年12月25日,大山撮影)
