2004(平成 16)年新潟県中越地震発生から 4 年経過した被災地の状況

棚田俊收・原田昌武(神奈川県温泉地学研究所)

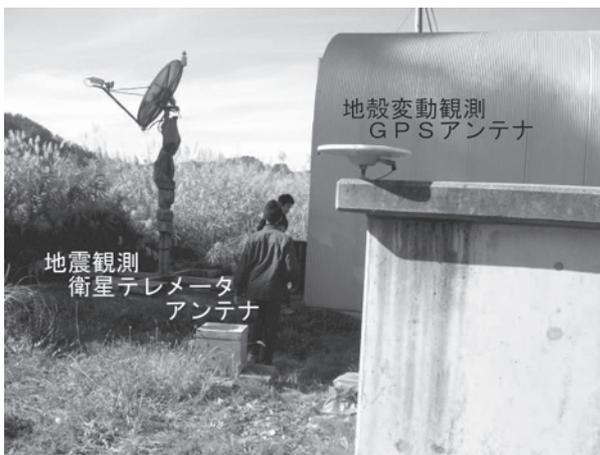
写真4 地震・地殻変動観測。地震計のデータは衛星テレメータによって、大学や気象庁などに配信されています。

2008(平成20)年現在も余震活動は続いており、時々震度3程度の地震が発生しているようです。九州大学等は2004(平成16)年の地震発生以降も余震観測を続け、気象庁を通して地域住民への安心安全情報を提供していることもわかりました(写真4)。
