## 足柄上郡山北町山北地区の地震の記念碑

平野富雄<sup>1</sup>

今回は山北町の中心部、すなわち山北地区である。JR東海・山北駅周辺を手始めに幾つかの記念碑を紹介したい(図1)。

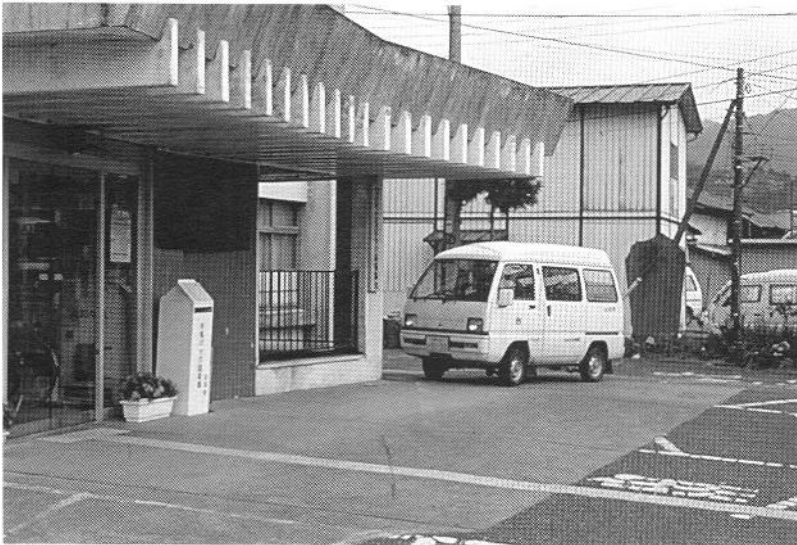
写真1 山北町役場前の水害復旧記念碑

駐車場の東のきわに、石碑がぼつねんと建っている。それが水害復旧記念碑である。ガッチリとした土台があるわけでもなく、囲いが作ってあるわけでもない（写真1、2）。

この石碑には、関東大地震から14年を経た昭和12年（1937）と、昭和13年（1938）の水害の状況およびその復旧の苦勞が詳しく記されている。大正12年（1923）の関東大地震後、この地域は雨が降るたびに丹沢山地から土石が流出して、人々を悩ませた。その原因は地震による丹沢の山腹崩壊で、崩壊面積は全山の20%（6000ha）に達したという（写真3）。

山北町八東二尺里瀧沢西二皆瀬南二酒匂ノ河川アリテ北二重壘タル山岳ヲ背ヒ地状極メテ錯雜ニシテ大正十二年九月一日ノ関東大地震以來降雨アル毎二土砂ノ流出多カリキ  
偶々昭和十二年七月十三日夜来ノ豪雨十六日ニ及フヤ山崩レ山津浪各所ニ生シ河川氾濫シテ流域ノ美田一面ノ濁流ト化シ翌十七日ニ至リ雨ハ止ミタルモソノ惨状ハ筆舌ニ尽シ難キモノアリ  
此間町民ハ一致協力連日連夜克ク之ヲ防備ニ努メタルモ遂ニ埋没家屋二百七十一戸倒潰家屋四十八戸流出家屋十五戸浸水家屋八百五十九戸ヲ算シ田畠ノ流失又ハ埋没セルモノノ実二百九町歩ニ及ヘリ是ニ於テ本町ハ緊急町会ヲ召集シ罹災者ノ救助並ニ復旧対策ヲ決議シ町会議員及ヒ各部落役員ノ協力ヲ得テ応急施設ヲ講シ直チニ災害実情ヲ県庁ニ報告スルヤ知事半井清閣下以下係官員サニ此被害状況ヲ視察セラレ県当局ノ指導鞭撻ニ依リ復旧ハ緒ニ就ケリ然ルニ翌十三年六月二十九日ヨリ連日ノ降雨ハ復旧途上ノ工事ヲ徒勞ニ帰セシメ災禍ヲ更ニ大ナラシメタリ  
仍テ本町ハ将来ノ災禍ニ備フヘク多年ノ懸案タリシ皆瀬川尺里川瀧沢川ヲシテ河川法準用方ノ実現ニ関シ鳩首熟議シ県會議員藤沢政雄氏等ノ尽力ニ依リ遂ニ昭和十三年十二月二十七日附ヲ以テ県移管認可ヲ見ルニ至レリ時恰モ支那事變ハ二星霜ヲ閱シ統制ハ日々ニ強化セラレ資材ノ制限物価ノ昂騰ハ勞力ノ不足ノ相俟ツテ工事復旧ヲシテ益々困難ナラシメ更ニ大東亞戰爭ノ勃発以來愈其ノ度ヲ高メタリ然レトモ所轄県土木出張所並耕地整理出張所ノ絶大ナル援助ト町民ノ復興ニ対スル熱意トニ依リ昭和十七年三月末迄ニ於テ略竣工スルヲ得タリ  
右工事費ハ町費支弁総額三十六萬六千圓ニシテ内皆瀧川尺里川瀧沢川孫沢川鳥ノ子川元祿川ノ工費十七萬六千圓村道柏坂平山線外三十二路線ノ工費八萬一千五百圓安洞橋外九橋梁ノ工費一萬九千三百圓川村用水路外四十一水路工費八萬九千三百圓是ニ対スル国庫並ニ県費補助金総額二十萬一千圓ヲ算シタリ以テ其ノ災禍ノ如何ニ大ナリシカヲ知ルヘシ  
当町ハ此未曾有ノ水害復旧ニ方リ當時ノ苦難ヲ偲ヒ永久ニ記念スヘク茲ニ建碑ス

関東大地震のようなM（マグニチュード）：8級の巨大地震で大きく揺れる時間はたかだか1分程度である。しかし、地震による山地の崩壊が原因となって、それ以後何年にもわたって出水の被害が続いたことを忘れてはならないだろう。ちなみに、当時の内務省直轄砂防事業として、酒匂川をはじめ早川、金目川および相模川水系の関東大地震による震災復旧工事が始まったのは大正14年（1925）で、神奈川県が国からこの事業を引き継ぐのは昭和17年（1942）のことである。

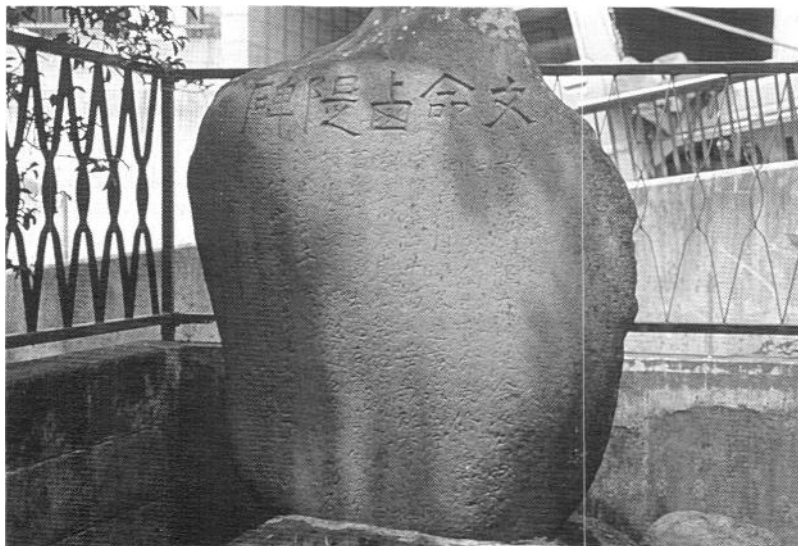
写真6 岩流瀬の文命西堤碑

県道小田原山北線をさらに南に向かうと、前方に酒匂川に架かる橋が見えてくる。それが岩流瀬（がらで）橋で、その橋の袂に建っている古い石碑が文命西堤碑である（写真6）。

この古碑は、大口堤の文命東堤碑とともに、酒匂川の治水事業の歴史上では最も有名なものである。碑の廻りは柵が結われ、碑の建立から 270 年以上経った今でも大切に守られている。

**文命西堤碑**  
 酒匂川は、宝永 4 年（一七〇七）の富士山大噴火による降灰のため河床が埋まり、岩流瀬・大口付近は大水が出るたびに堤防が決壊し、周辺の農民たちは甚大な被害を被った。このため、荒川・多摩川の治水工事を手掛けた川崎宿名主田中丘隅は、幕府の命により享保十一年（一七二六）荒れ果てた酒匂川の改修工事に指揮にあたった。

丘隅は、弁慶杵や蛇籠に石をつめ、その一つ一つに僧侶が陀羅尼經を讀んでから川岸に積み上げ、堤が完成するとその上に中国の水神である禹王の廟を祀った。禹王の別称が文命であることから「文命堤」と言われ、川の東西で西堤（岩流瀬堤）と東堤（大口堤）と呼ばれている。この堤等の完成により、酒匂川流域の村々は次第に復興していった。

この碑は、丘隅が文命西堤の完成を記念して建立したもので、「享保十一年丙午夏五月二十五日 武蔵国川崎 田中丘隅立」と刻されている。また、文命堤の名については、東堤碑に詳しく記されている。

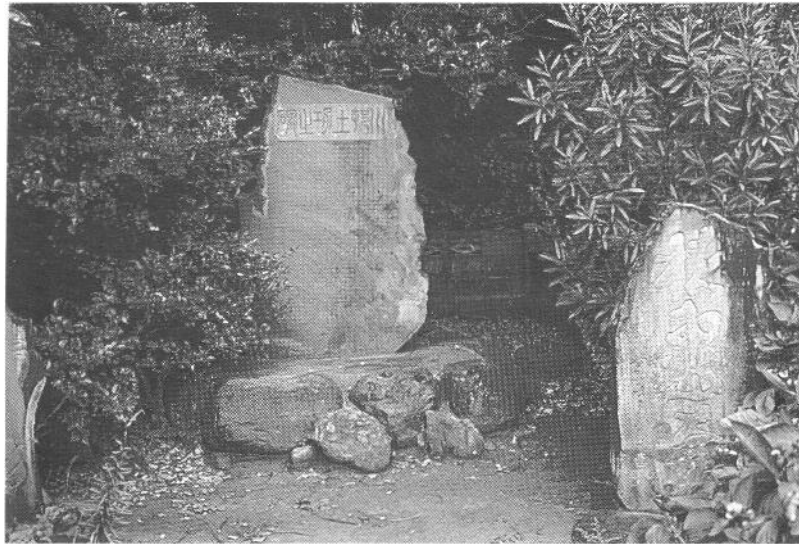
写真8 川村土功之碑

山北地区に用水堰が発達したのは、宝永6年（1709）の皆瀬川の瀬替えが、その原因となっている。皆瀬川の瀬替への発端は、宝永4年（1707）の富士山の噴火であり、その4年前の元禄16年（1703）の元禄地震である。それらの一部始終を石碑に刻み、その事業を進めた名主湯山家の功績を伝えているのが川村土功之碑である（写真8）。

J R 山北駅前の通りを西に向かい、しばらく歩くと国道 246 号線の旧道に出会う。この旧道に沿ってさらに西に向かうと、皆瀬川に架かる樋口（とよぐち）橋にでる。橋の袂に山崎商店があり、その店の対面に川村土功之碑が建っている。碑の前に建てられた説明板に、その由来が次のように書かれている。
